Artikel: Bern, Bollwerk : Befunde zur Schanzenanlage und zum Äusseren Aarbergertor

Bern, Bollwerk

Befunde zur Schanzenanlage und zum Äusseren Aarbergertor

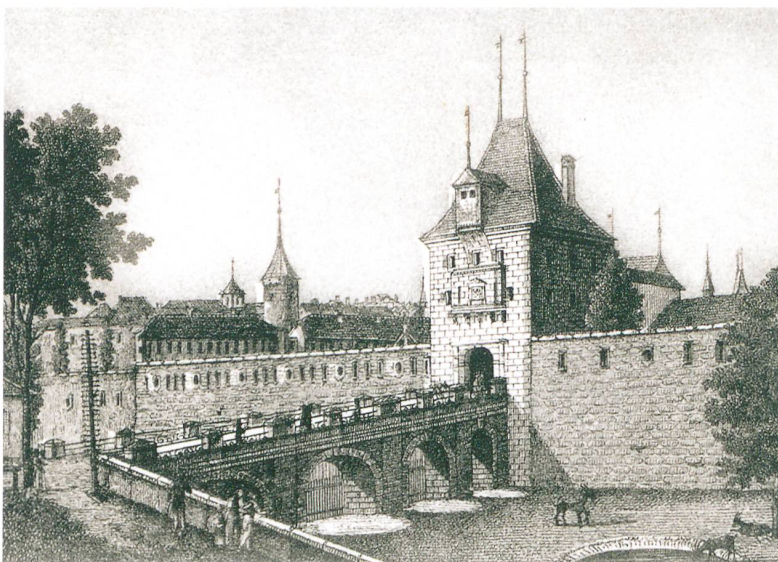
Abb.2: Bern, Bollwerk. Historische Ansicht des älteren Äusseren Aarbergertores mit der vorgelagerten Steinbrücke über den Schanzengraben vor dem Abbruch 1824/25. Blick nach Südosten.

Das ältere Äussere Aarbergertor bestand ursprünglich aus einem rechteckigen Torturm, der in die Umfassungsmauern der aus Erdwällen gebildeten Schanze und die vorgelagerte Grabenmauer eingebunden war (Abb. 2). Während der aktuellen Untersuchungen konnten verschiedene Abschnitte der Fundamente der Toranlage, der Graben- und Grabengegenmauer sowie Reste der Steinbrücke dokumentiert werden (Abb. 3). Trotz tiefreichender Baugruben liessen sich an keiner Stelle die Unterkanten der Fundamente beobachten. Dennoch liefern uns die Ergebnisse wichtige Anhaltspunkte zur Rekonstruktion. Der Turm wies demnach ein massives Spannfundament von 10 m Breite und mindestens 14 m Länge auf. Der Schanzengraben mass eine Breite von etwa 24 m. Darin war in fast 2,5 m Tiefe ein Brückenpfeiler mit zugehörigem Bogenansatz erhalten. Die freigelegten Abschnitte der Grabenmauer und der Grabengegenmauer zeigen ein auf Sicht gearbeitetes und
