# Das «Heidenhaus» von Ringoldingen, Erlenbach im Simmental

Vom stattlichen Haus zu drei einfachen Behausungen

ELISABETH SCHNEEBERGER, KATHARINA KÖNIG, LETA BÜCHI UND VOLKER HERRMANN

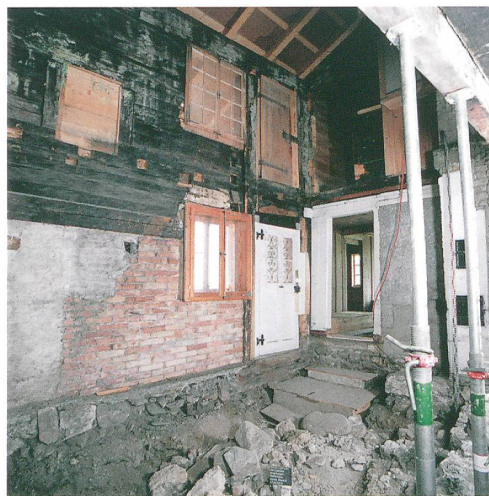
Abb. 14, rechts: Erlenbach, Ringoldingen, Heidenhaus. In der Ostwand des Hinterhauses laufen die Türstiele vom Erdgeschoss bis ins Obergeschoss durch. Blick nach Südosten.

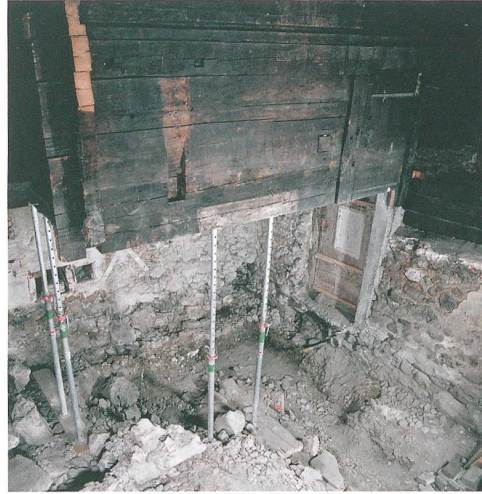
Abb. 16: Erlenbach, Ringoldingen, Heidenhaus. Blick vom Obergeschoss in den rückwärtigen Küchenraum während den Umbaumaassnahmen. An der Ostwand des Gaden 6 / Zimmers 7 zeigt sich die Deckennut und die Erschliessungstür zum Vorgängergaden 5 deutlich. Blick nach Nordwesten.

durch die Küche.<sup>41</sup> Ein solcher Aufgang ist jedoch nur für den rückwärtigen Gaden 5 anzunehmen, dessen Tür in der Binnenwand des jüngeren Gaden 6 / Zimmer 7 erhalten war (Abb. 13 und 16).

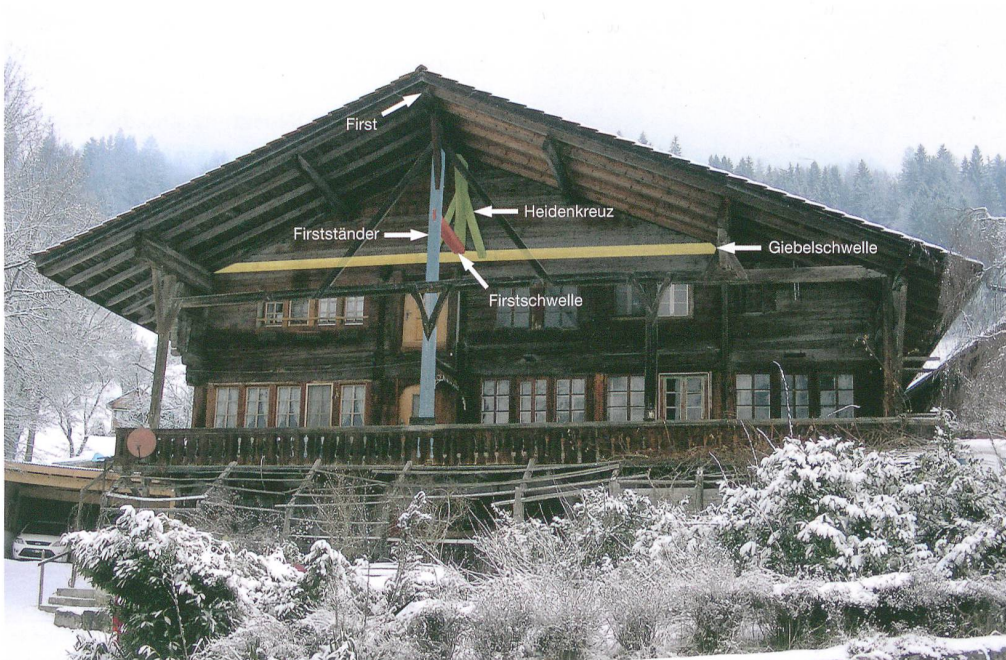
Abb. 18: Erlenbach, Ringoldingen, Heidenhaus. Südfassade mit Heidenkreuz und Ständersystem. Blick nach Norden.

gestellt. Zusammen mit der hervorgehobenen Giebelschwelle, mit der der Ständer über zwei Fussstreben gesichert ist, bildet er das namensgebende Heidenkreuz. Als Besonderheit findet sich beim Heidenhaus in Ringoldingen zwischen dem Heidenkreuz und der Giebelschwelle ein weiterer firstparalleler Balken. Wir bezeichnen diesen als Firstschwelle. Wie der Firstbalken ragt auch dieses Holz aus der Südfassade hervor, ist dort in den Laubenständer eingebunden und mittels Zapfenschloss gesichert. In das Heidenkreuz ist zudem ein Bug eingezapft, der am First angeblattet ist und das Dach zusätzlich stabilisiert.

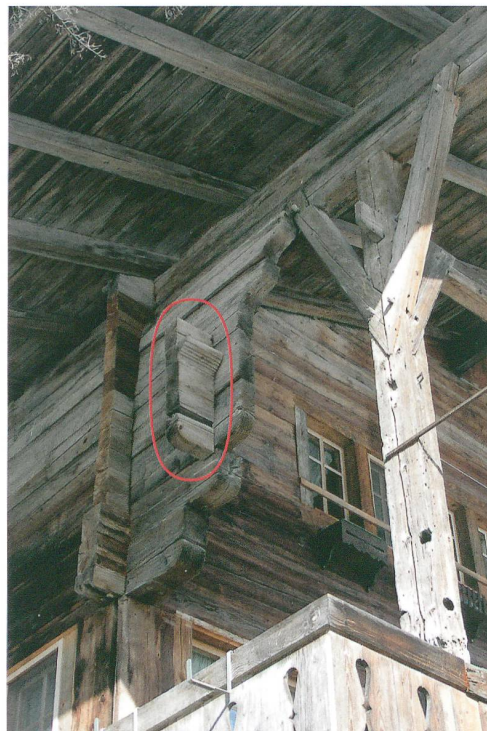
Abb. 19: Erlenbach, Ringoldingen, Heidenhaus. Blick an die südwestliche Hausecke. Im Obergeschoss bildet der überkämmt Vorstoss der Westwand einen Hinweis auf eine Gadenlaube (rot eingekreist). Im östlichen Hausteil fehlen entsprechende Beobachtungen. Blick nach Nordosten.

Hinweise auf eine Gadenlaube, wie sie durch den überkämmt, jedoch abgesägten Eckvorstoss in der westlichen Haushälfte bei der Sanierung in den 1990er-Jahren vermutet wurde, fehlen bei der östlichen Haushälfte (Abb. 19). Neben den deutlich weniger stark vorkragenden Wand- und Eckvorstössen im östlichen Hausteil, die möglicherweise durch sekundäre Massnahmen zu erklären sind, fehlen aber auch im Stubenbund die Spuren von ehemals eingelassenen Unterzügen, von Stichbalken oder anderen vorkragenden Querhölzern.

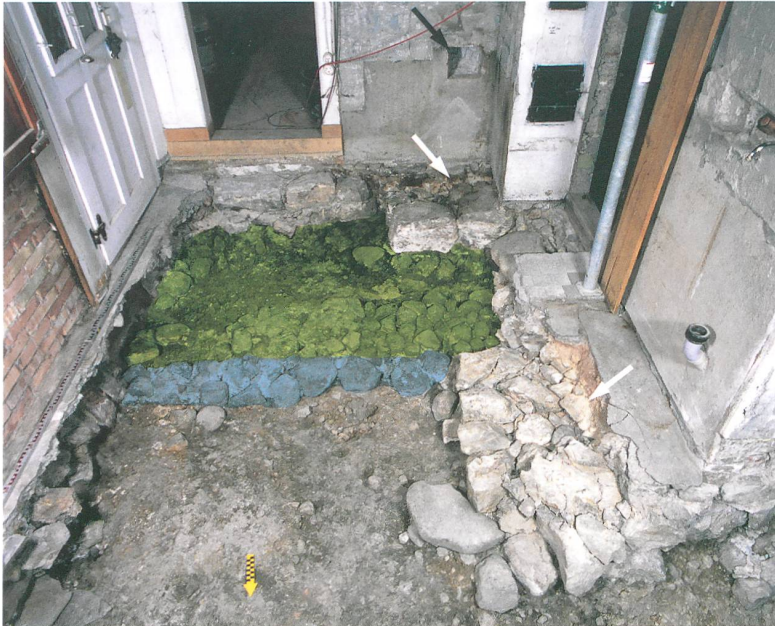
Abb. 24: Erlenbach, Ringoldingen, Heidenhaus. Blick in den offenen Küchenraum. Weisse Pfeile: die beiden möglichen Ofenfundamente; schwarzer Pfeil: Schüröffnung des Stubenofens; grün: Geröllsteinpflasterung im Quer-gang; blau: Streifenfundament von Kammer 2. Blick nach Süden.

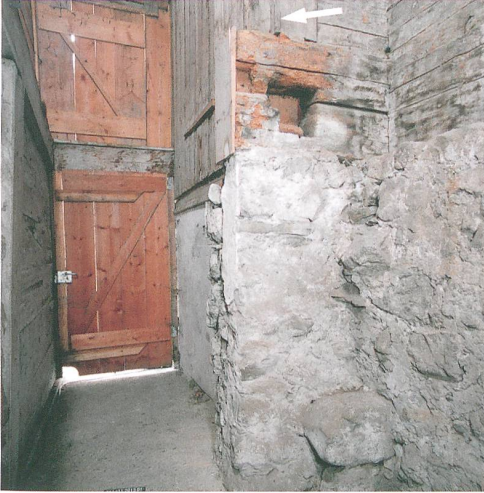
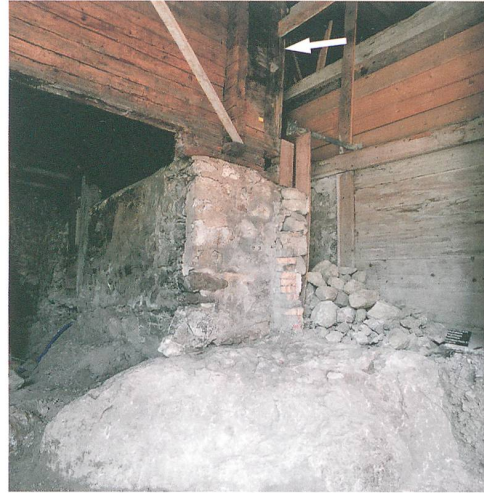
Abb. 31: Erlenbach, Ringoldingen, Heidenhaus. Links: Fortsatz der Ostmauer nach Norden. Auf der Mauer liegen die Schwelle und der Vorstoss der Ostwand. Blick nach Südosten. Rechts: Blick auf die Nord- und Ostmauer während der Umbauarbeiten im Sommer. Die Mauer steht auf dem Felsen. Nach Süden bildet sie eine Stirn oder einen Absatz, dahinter zeigt sich die Vormauerung. Blick nach Nordwesten.
