# Das Tätschdachhaus in Schwarzenburg, Junkerngasse 17 : vom Verschwinden einer regionalen Hausform

Autor(en): **Wulf, Detlef**

# Das Tätschdachhaus in Schwarzenburg, Junkerngasse 17

Vom Verschwinden einer regionalen Hausform

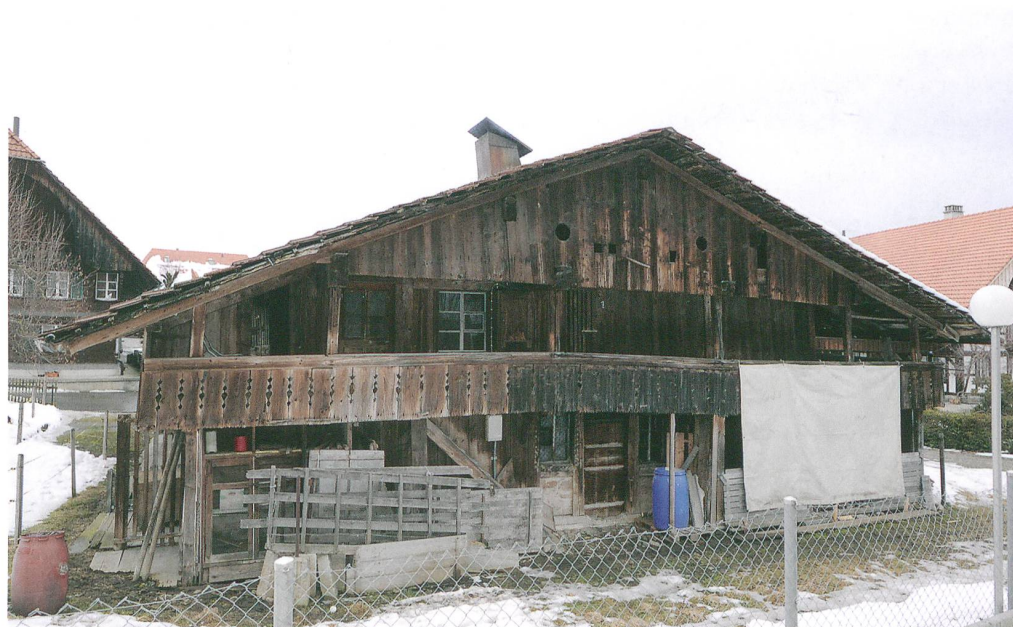
Abb. 1: Schwarzenburg, Junkerngasse 17. Die giebelseitige Fassade wird vom flachen Giebeldach, den Resten des verbretterten Wetterschildes und der darunter befindlichen Laube dominiert. In der Mitte des Erdgeschosses ist der Eingang zur Küche erkennbar. Blick nach Nordwesten.

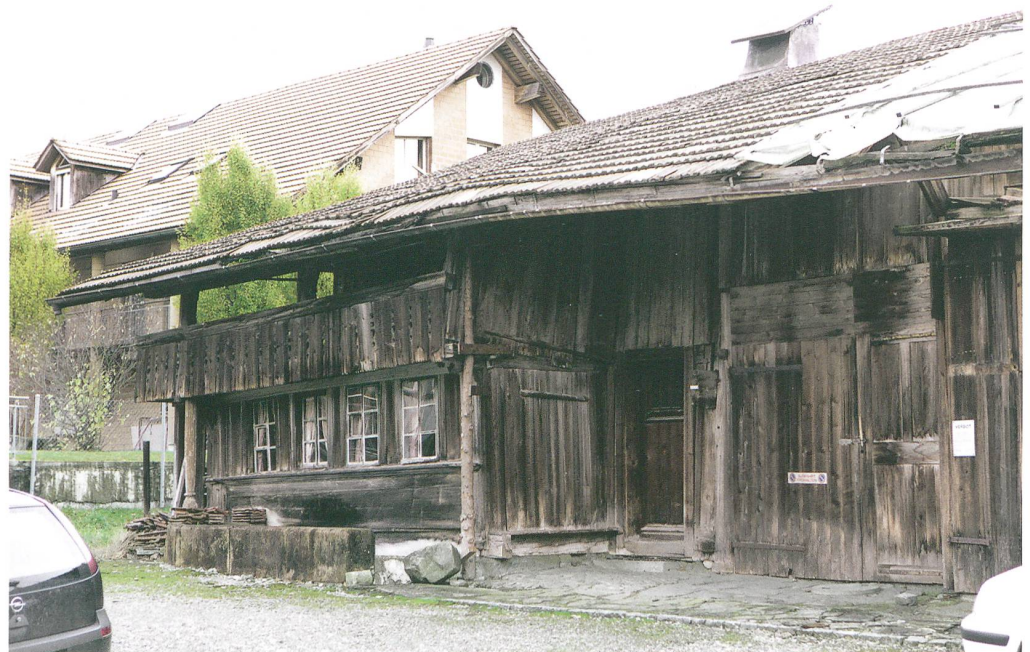
Abb. 2: Schwarzenburg, Junkerngasse 17. Sechzig Jahre Leerstand hinterliessen ihre Spuren an Dachhaut und Gebäudehülle. Der Wohntrakt ist durch Setzungen und eingedrungene Feuchtigkeit beschädigt, die Dachhaut ist defekt. Links die strassenseitige Stube. Sie wurde 1870 von Johann Jenni eingebaut. Der zurückgesetzte Hauseingang (rechts daneben) markiert die Aussenflucht des alten Kernbaus. Blick nach Südosten.

weist, im Unterschied zum zweiten erhaltenen Objekt,<sup>3</sup> noch viel originale Bausubstanz auf. Es wird seit über sechzig Jahren nicht mehr als Wohnhaus genutzt und zeigt ein entsprechendes Schadensbild (Abb. 2). Während die Küche vom Dorfmetzger noch regelmässig zum Räuchern ortstypischer Spezialitäten genutzt wird, dienen die übrigen Räume als Abstell- und Lagerplätze. Zum Haus gehört eine rund 1300 m<sup>2</sup> grosse Parzelle (Nr. 1718), auf der neben dem Hauptgebäude ein Ofenhaus, Speicher und ein Wagenschopf standen. Südlich vom Bauernhaus erstreckten sich eine Grünfläche mit Obstbäumen und ein Garten (Abb. 3).

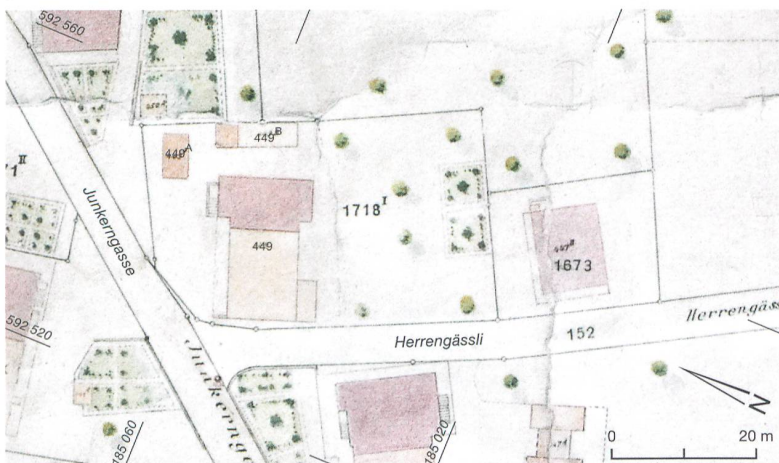
Abb. 3: Der Ausschnitt eines Grundbuchplanes zeigt den Zustand des Jahres 1899. Am Wohnhaus (449) ist die Kellerterrasse der strassenseitigen Stube bereits vorhanden. Auf der gegenüberliegenden Seite fehlt sie. In der Grundstücksecke befindet sich das alte Ofenhaus (449A). Am oberen Parzellenrand steht der Speicher mit dem Wagenschopf (449B). M. 1:1000.

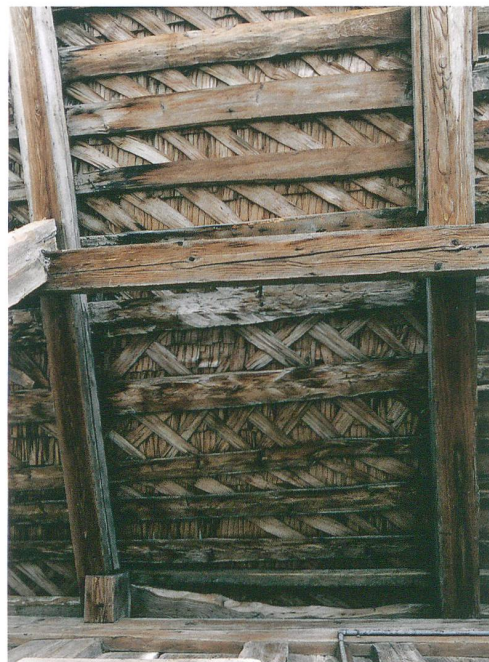
Abb. 12: Schwarzenburg, Junkerngasse 17. Blick in den Vordachbereich am Querbund 3 mit Flugpfette und Vordachbug (links). Auf der mehrfach umgesetzten Dachlattung haben sich grössere Flächen der alten Nagelschindeleindeckung erhalten.

Die ursprüngliche Dachhaut war als sogenanntes Schwarzdach mit beschwerten Legschindeln versehen. Vom Unterbau haben sich Dachlatten in Form von rauchgeschwärzten Hälblingen erhalten. Sie waren einst mit Holznägeln auf den Rofen befestigt, wurden aber mehrfach umgesetzt. Über den Hälblingen befindet sich ein Unterbau aus schrägen Legschildeln. Darüber haben sich grössere Flächen Nagelschildeln erhalten (Abb. 12).

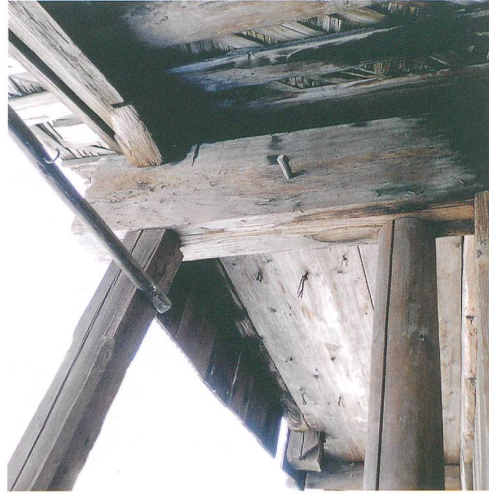
Abb. 14: Schwarzenburg, Junkerngasse 17. Blick von der Giebellaube auf den Querbund 1. Am Stirnholz der Mittelpfette ist der aufgekämmte Kehlbalken sichtbar. Darüber zeigt der aufliegende Rofen eine Nutung für den ehemaligen Wetterschild. Blick nach Südosten.

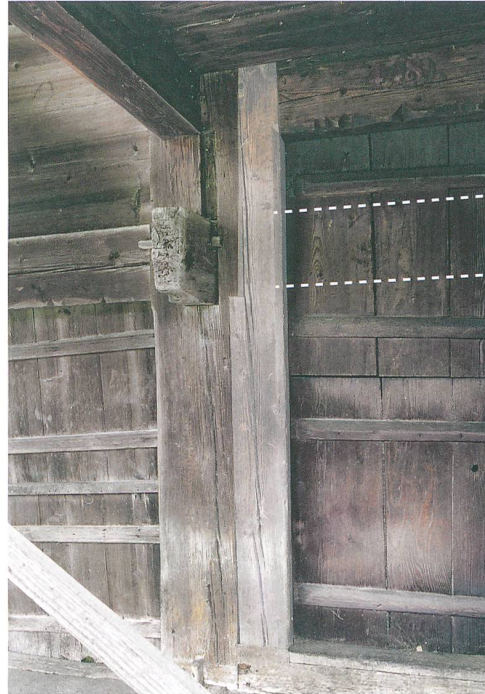
Abb. 16: Schwarzenburg, Junkerngasse 17. Sowohl der Stalleingang (links) als auch die alte Haustür (rechts) reichten ursprünglich nur bis zur Höhe der Bundbalken. Bei der Erhöhung des Hauseinganges um 1870 wurde der Balken (gestrichelt) entfernt. Der Türpfosten (hell markiert) des jetzigen Hauseinganges wurde in die alte Passstelle eingefügt. Blick nach Nordwesten.

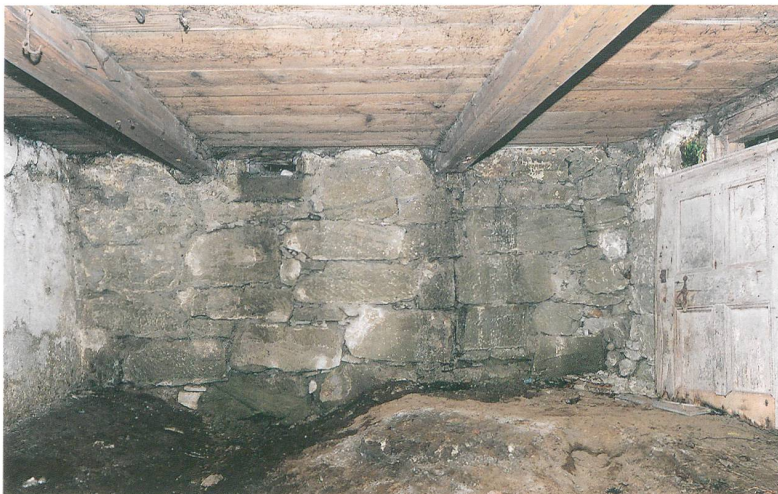
Abb. 20: Schwarzenburg, Junkerngasse 17. Die beiden «Träme» des südöstlichen Kellers trugen den Stubenfussboden und fingen die Auflast des Ofens durch einen nicht erhaltenen Ständer ab. Die einzige nicht verputzte Wand besteht aus wiederverwendetem Altmaterial. Könnten hier die Reste des alten Webkellers verbaut worden sein? Blick nach Nordosten.

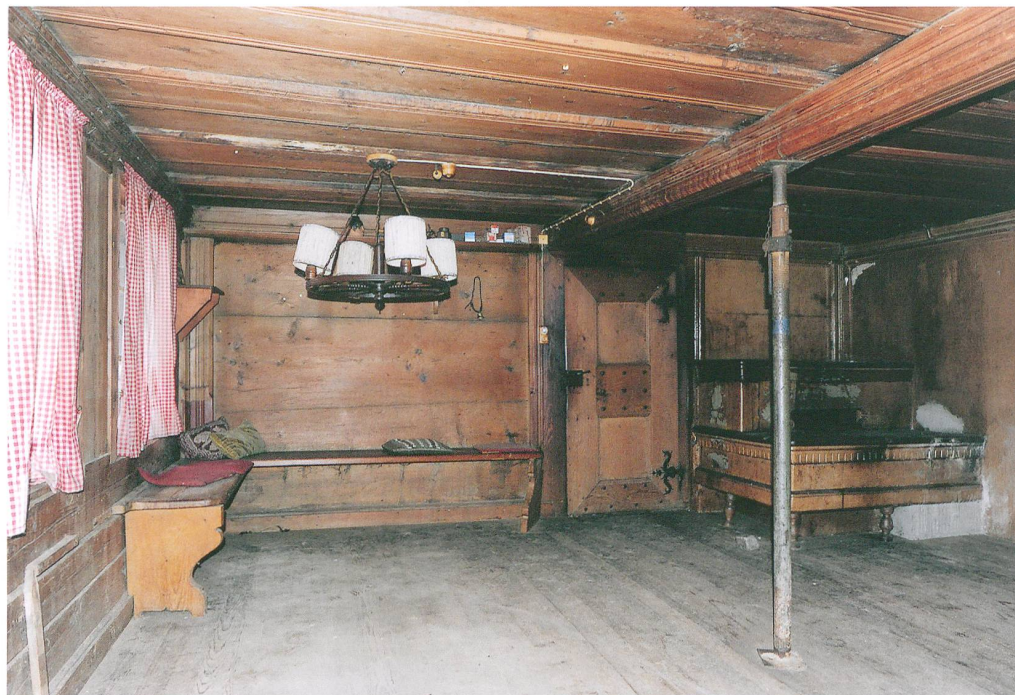
Abb. 21: Schwarzenburg, Junkerngasse 17. Die südöstliche Stube stammt aus dem späten 18. Jahrhundert (s. Abb. 18c, Raum 2c). Sie wurde um 1870 im Haus eingebaut und von Witwe Anna Jenni I bewohnt. Blick nach Südwesten.

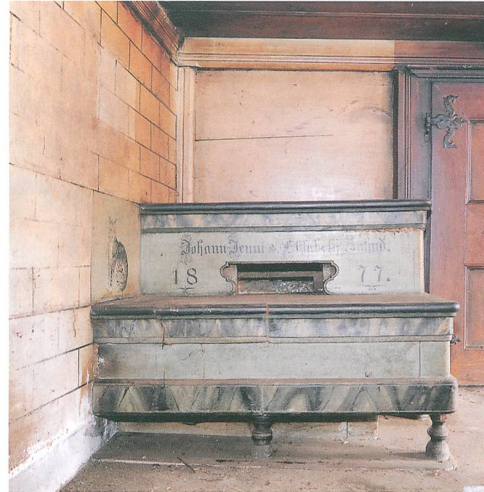
Abb. 22: Schwarzenburg, Junkerngasse 17. Die nordwestliche Stube bewohnten Johann Jenni und seine Familie (Abb. 18c, Raum 2d). Ofen und Ofenwand sind mit Dekorationsmalerei versehen, die im Schwarzenburgerland eine eigenständige Motivsprache entwickelten. Der Sandsteinofen trägt die Jahreszahl 1877 und dürfte damit das Ende der Innenausbauten datieren. Blick nach Südwesten.

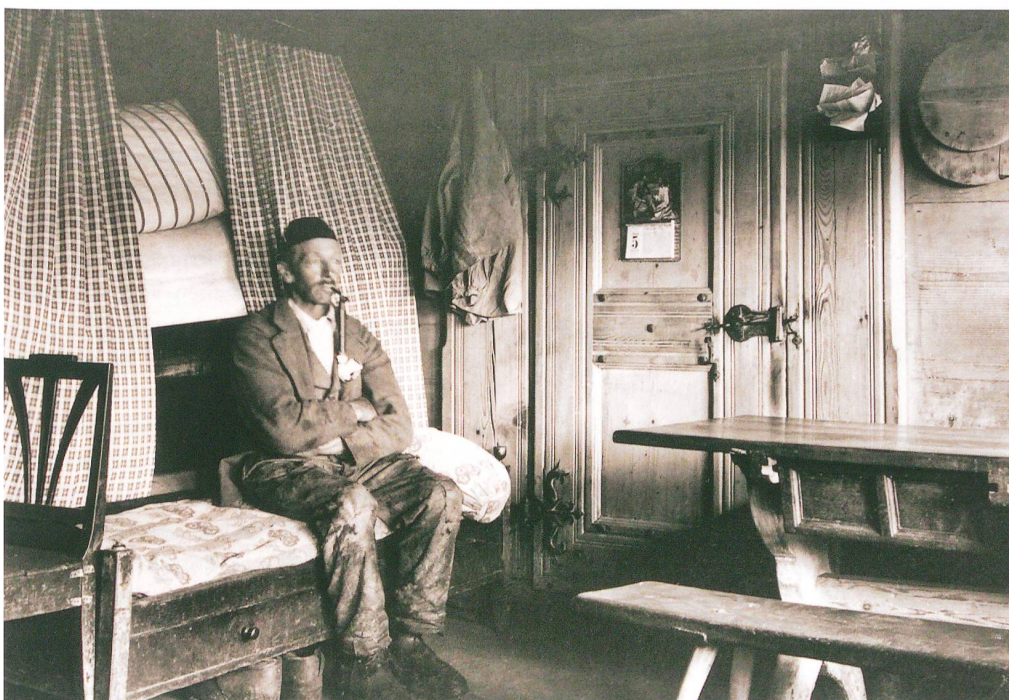
Abb. 23: Guggisberg, Matte 89. In der gut mit den Wohnräumen der Gebrüder Jenni vergleichbaren Bauernstube sitzt der Hausherr auf einem Unterstossbett. Es wurde tagsüber unter der hohen Liege versorgt. Das Foto entstand um 1910.

Neben dem Ofen gehörten Tisch, Sitzbänke und ein Wandschrank zum üblichen Stubeninterieur (Abb. 23).

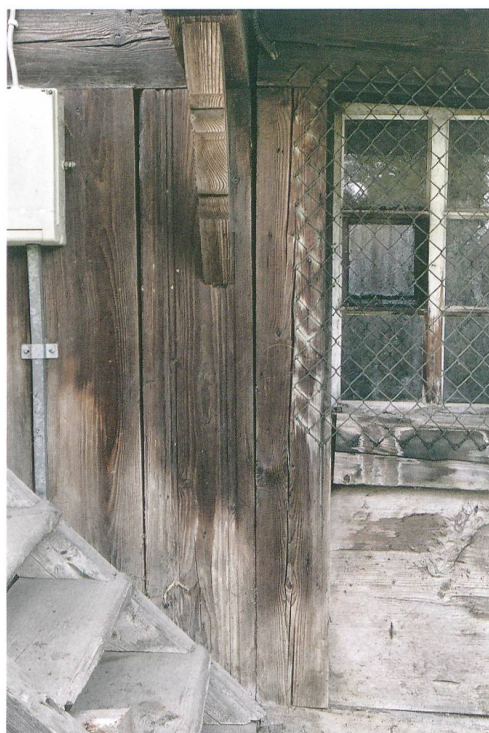
Abb. 24: Schwarzenburg, Junkerngasse 17. Übergang zwischen Küche und südöstlicher Stube. An den profilierten Eckständer der älteren Stube (links, mit Bundvorstoss und Bug) stösst der schmucklose Eckständer der jüngeren Küche (rechts). Blick nach Südwesten.

Küchenschwelle mit den schmucklosen Eckständern, welche jeweils eine der profilierten Stubenständerseiten verdecken (Abb. 24).

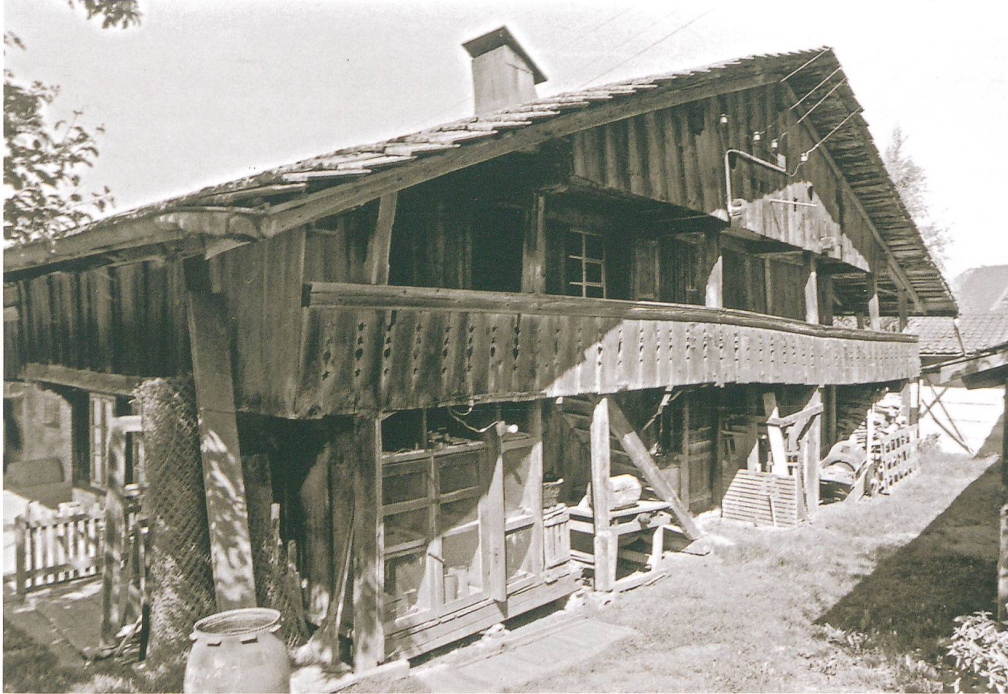
Abb. 25: Schwarzenburg, Junkerngasse 17, nordöstliche Fassade. Im Zuge des Umbaus von 1870 wurde der Wetterschild stark verkürzt. Die Giebel- laube stammt von einem älteren Haus und wurde gemeinsam mit den beiden Stuben eingebaut. Die verbretterte Fläche unter der linken Dach- traufe gehört zur 1870 entstandenen «Frucht- kiste». Rechts daneben der gleichzeitig einge- baute Gaden. Das Foto entstand 1993 und zeigt am rechten Bildrand den heute nicht mehr vorhan- denen Wagenschopf. Blick nach Nordwesten.

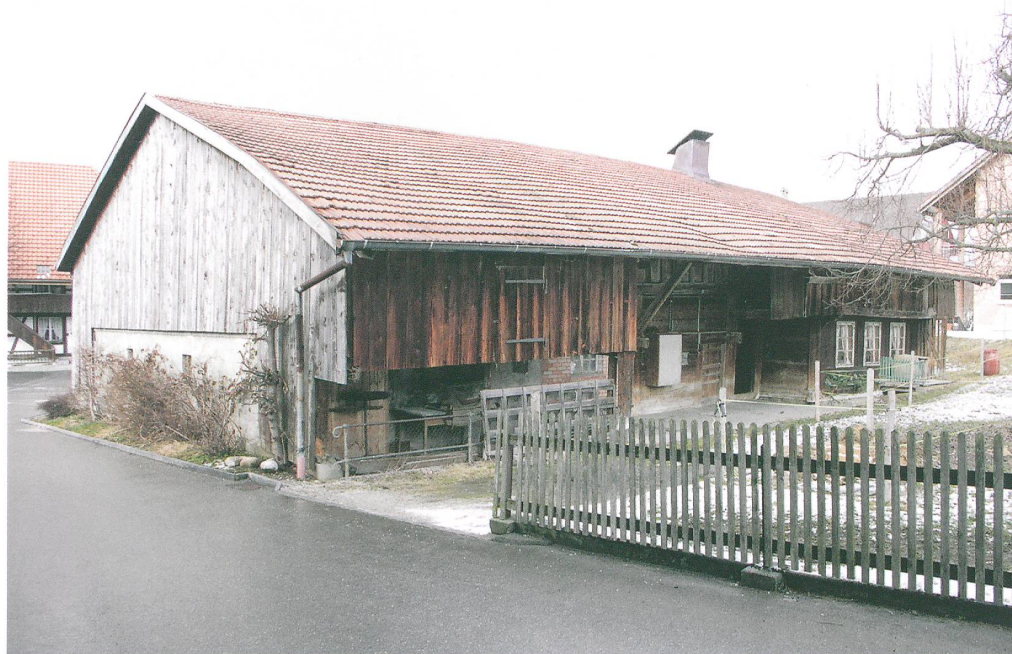
Abb. 26: Schwarzenburg, Junkerngasse 17. Blick auf die südliche Haus­hälfte mit dem südwestlichen Giebel, der 1891 mit einer verputzten Stall­mauer versehen wurde. Blick nach Norden.
