## Ligerz, Chlyne Twann 7 und Twann, Chlyne Twann 20

Zwei charakteristische Beispiele für den Hausbau in Rebdörfern am Westufer des Bielersees

VOLKER HERRMANN UND KATHARINA KÖNIG

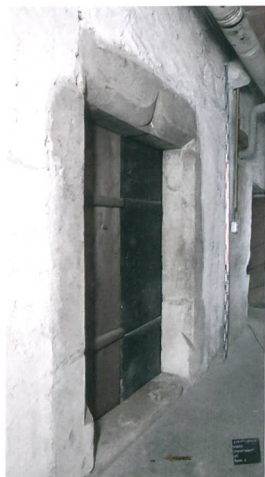
Abb. 4: Ligerz, Chlyne Twann 7. Erdgeschoss. Der westseitige Kellerzugang. Das Türgewände besteht aus Jurakalkstein, der Türsturz ist mit einem Eselsrücken hervorgehoben. Die seitlich heruntergezogene Fase endet jeweils in einem schrägen Abwurf. Blick nach Osten.

Im Erdgeschoss befindet sich unter dem trapezförmigen Kernbau ein grosser Kellerraum, der von der Strasse aus durch ein zweiflügeliges Rundportal betreten wird (Abb. 6). Auf der Westseite besteht ein zweiter Zugang mit einem für die Spätgotik typischen Kalksteingewände (Abb. 4). Im modern ausgestatteten Raum steht zentral ein mächtiger Holzständer. In den östlich anschliessenden Kellerräumen waren vermutlich Fässer aufgestellt, in denen die Gärung und Lagerung des Weines erfolgte.

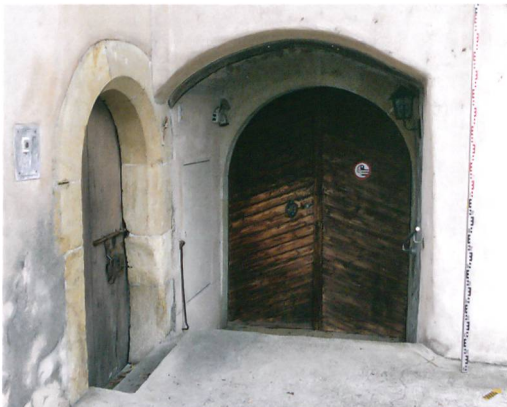
Abb. 6: Ligerz, Chlyne Twann 7. Erdgeschoss. Direkt neben dem südseitigen Haupteingang in den grossen Kellerraum wurde fassadenparallel ein kleinerer Gewölbekeller angefügt. Das Gewände ist im unteren Bereich ausgebuchtet, damit die grossen Weinfässer durchgeschoben werden konnten. Blick nach Nordwesten.

In der ersten Hälfte des 17. Jahrhunderts wurde der Treppenturm abgebrochen und das Haus nach Süden erweitert (Abb. 2, Phase Dunkelblau). Frühestens zu diesem Zeitpunkt entstand der heutige Treppenaufgang an der Südfassade als Haupteinschliessung. Über dem neuen Kellerraum auf der Strassenseite (Abb. 6) wurde der Saal im ersten Obergeschoss auf über 56 m<sup>2</sup> vergrössert. Im zweiten Obergeschoss nutzte man den zusätzlichen Raum als Erweiterung der Wohnräume. Der Dachstuhl musste mit einigen Aufschieblingen auf der Südseite ergänzt werden.
