# Seedorf, Saumweg 3 : ein barockzeitliches Taunerhaus wird umgebaut

Zeitschrift: **Archäologie Bern : Jahrbuch des Archäologischen Dienstes des Kantons Bern = Archéologie bernoise : annuaire du Service archéologique du canton de Berne**

## Seedorf, Saumweg 3

Ein barockzeitliches Taunerhaus wird umgebaut

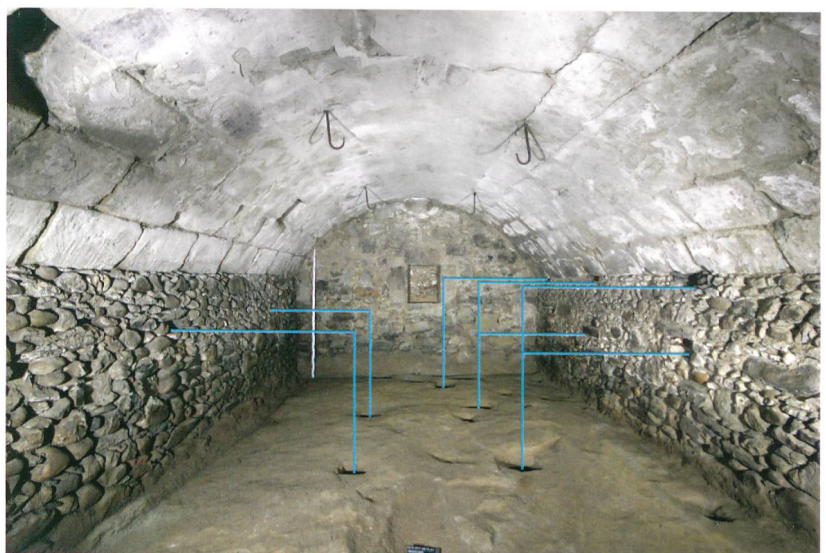
Abb. 4: Seedorf, Saumweg 3. Gewölbekeller unter dem Wohnteil um 1800. Eisenhaken, Balken- und Pfostenlöcher im Keller stammen von den ehemaligen Lagereinrichtungen. Blick nach Süden.

Unter dem Wohngeschoss befindet sich ein grosser, quer zum Gebäude angelegter Gewölbekeller (Abb. 4). Der steile Treppenzugang ist entlang der nördlichen Aussenfassade geführt. Die unteren Abschnitte der Kellerwände sind in den natürlichen Sandsteinfelsen geschrotet, während die oberen Partien aus

Mörtelmauerwerk mit Geröllsteinen und einigen Sandsteinspolien eines alten Trittofens bestehen. Über den Wänden spannt sich ein Tonnengewölbe aus fein zugehauenen Sandsteinblöcken. Sowohl in den Wänden als auch im Felsboden zeichnen sich Balken- und Pfostenlöcher einer Hurd ab. Auf der Ostseite sind darüber zwei rechteckige Belüftungsschächte ausgespart. In der südlichen Schmalseite befinden sich eine grosse Lichtnische und darüber ein weiterer Luftschacht. In die im Gewölbe befestigten Eisenhaken konnten Holzstangen eingelegt werden, um daran Vorratsgut geschützt vor Mäusefrass aufzuhängen.
