# Thun, Obere Hauptgasse 30

## Gedanken zur Frühgeschichte der Thuner Hochtrottoirs

DETLEF WULF

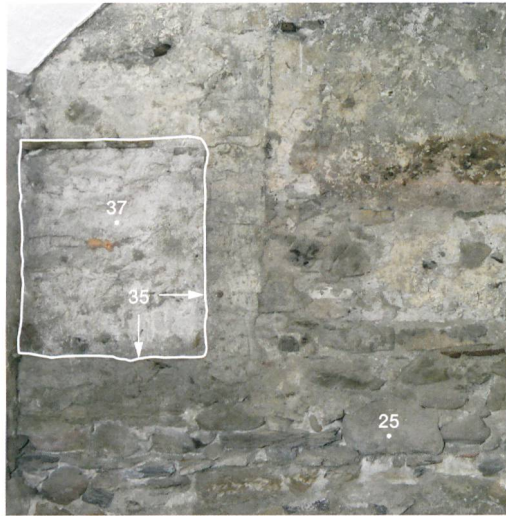
Abb. 3: Thun, Obere Hauptgasse 30. Südwestliche Wand des Gassengeschosses im Zustand vor der Sanierung im Dezember 2015. Der Ausschnitt zeigt die Fensteröffnung (35) der ehemaligen Fassade (25). Die Öffnung wurde später mit dem Mauerwerk (37) verschlossen.

Die ältesten Befunde liefern auch eine wichtige Information zum damaligen Gassenniveau. Die Fassadenmauer (25) hatte eine fensterartige Öffnung 35 (Abb. 3 und 4). Ihre Sohlbank liegt etwa auf heutigem Gassenniveau. Weil anzunehmen ist, dass die Sohlbank nicht ebenerdig verlief, muss die damalige Hauptgasse also etwas tiefer gelegen haben.

Die neue Kellertreppe wurde von einem Tonnengewölbe (24) überspannt, welches bis zur Fassade des heutigen Gassengeschosses reichte. Das alte Fenster (35) war überflüssig und wurde deshalb mit Backsteinen (37) vermauert.

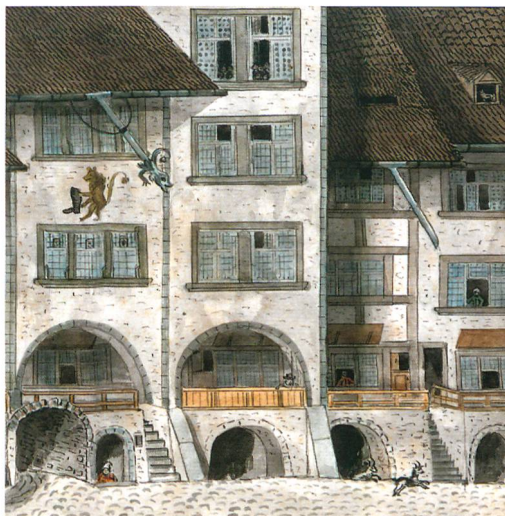
Abb. 5: Oberst Johannes Knechtenhofer zeichnete in den ersten Jahren des 19. Jahrhunderts die Häusergruppe, wie sie sich vor den Modernisierungen präsentierte. Ganz rechts Haus Nr. 28 mit der Gassentreppe, welche auch das Wohngeschoss von Nachbarhaus Nr. 30 erschloss. Das links folgende Häuserpaar Nr. 32 und Nr. 34 war noch im Besitz der alten Hochlauben.

weise Anordnung von Hauseingangstüren. Das deutet auf einen rhythmischen Wechsel in den Erschliessungsachsen hin, welcher sich auf die Gassentreppen bezog (Abb. 5). Zwischen den Gassentreppen erstreckten sich massive Vorbauten mit bogenförmigen Portalen, welche zu etwas tiefer gelegenen Eingangszonen oder direkt zu den Kellerhälsen führten.
