Brienzwiler, Hutmättliweg 14 : ein frühneuzeitlicher Blockbau an der alten Brünigstrasse

Brienzwiler, Hutmättliweg 14

Ein frühneuzeitlicher Blockbau an der alten Brünigstrasse

VOLKER HERRMANN UND ROGER LÜSCHER

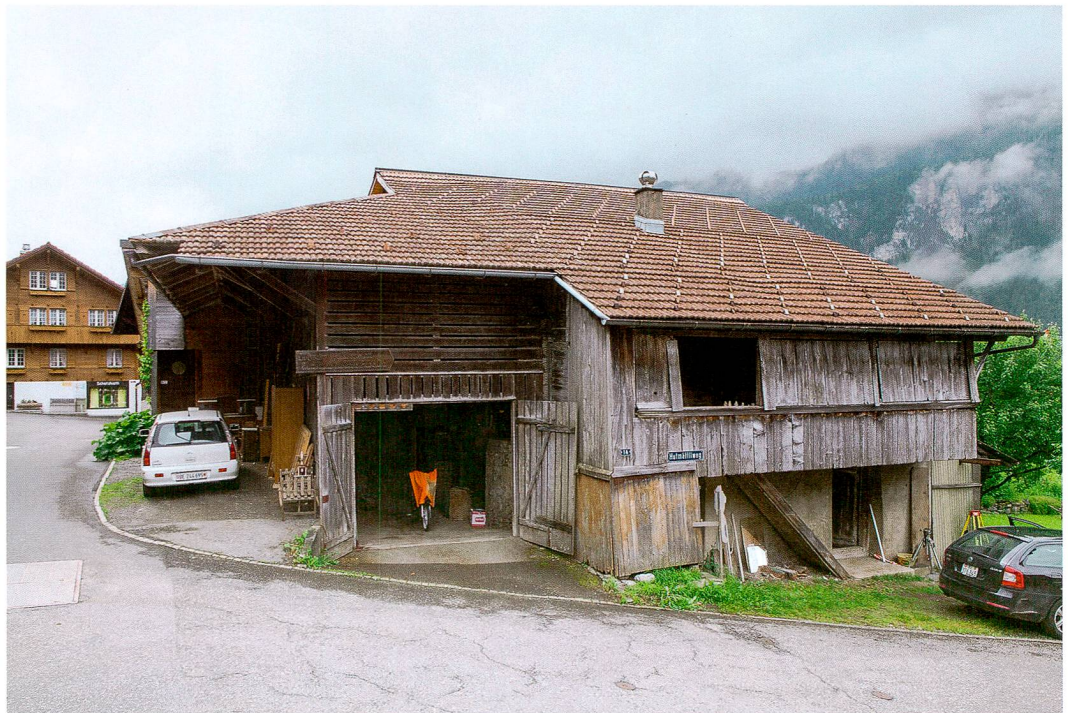
Abb. 1: Brienzwiler, Hutmättliweg 14. Links moderner Garageneinbau, rechts Laube, darunter Kellerzugang, darüber Eingang zum hoch gelegenen Erdgeschoss. Blick nach Südosten.

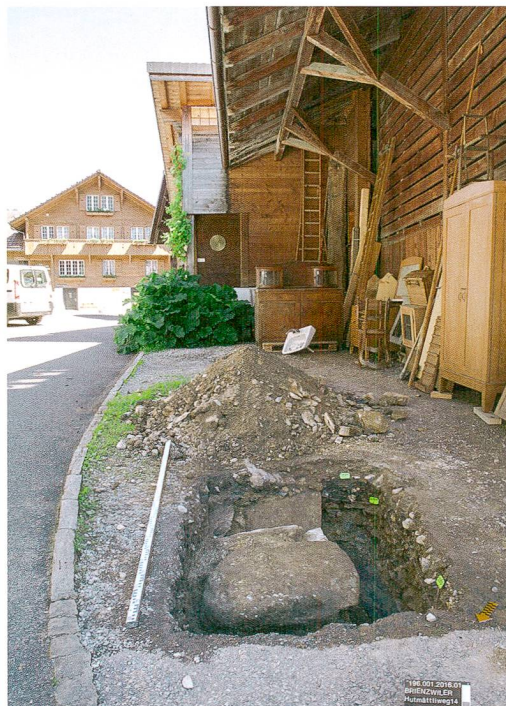
Abb. 2: Brienzwiler, Hutmättliweg 14. Freigelegtes Eckfundament der ehemaligen Giebelseite an der Dorfstrasse. Blick nach Südosten.

weitgehend intakte Bild. Im Mündungsbereich des Hutmättliwegs springt es mit seiner Fassade deutlich von der Strassenflucht zurück. In der Zeit zwischen 1950 und 1970 war diese Eckpartie abgebrochen und durch einen zurückgesetzten Garageneinbau ersetzt worden. Das Fundament der alten Giebelwand wurde nahe des Bordsteins der Strasse freigelegt (Abb. 2). Auf Grundlage der Untersuchungsergebnisse soll der folgenreiche Eingriff in das Ortsbild korrigiert werden. Der südöstlich angrenzende Hausteil war bereits in den 1980er-Jahren ohne Dokumentation und Bauuntersuchung umgebaut worden. Seitdem beeinträchtigen dort moderne Veränderungen der historischen Anbauten auf der Gartenseite und Anpassungen am Dach an der Dorfstrasse das ursprüngliche Erscheinungsbild (Abb. 3).

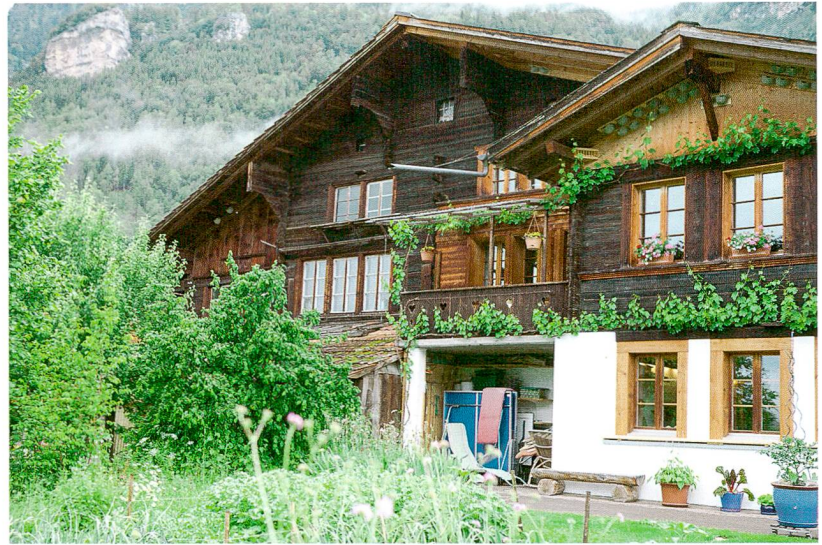
Abb. 3: Brienzwiler, Hutmättliweg 14. Gartenseite der Liegenschaft, links untersuchter Hausteil, rechts jüngere Anbauten zu benachbartem Hausteil. Blick nach Norden.

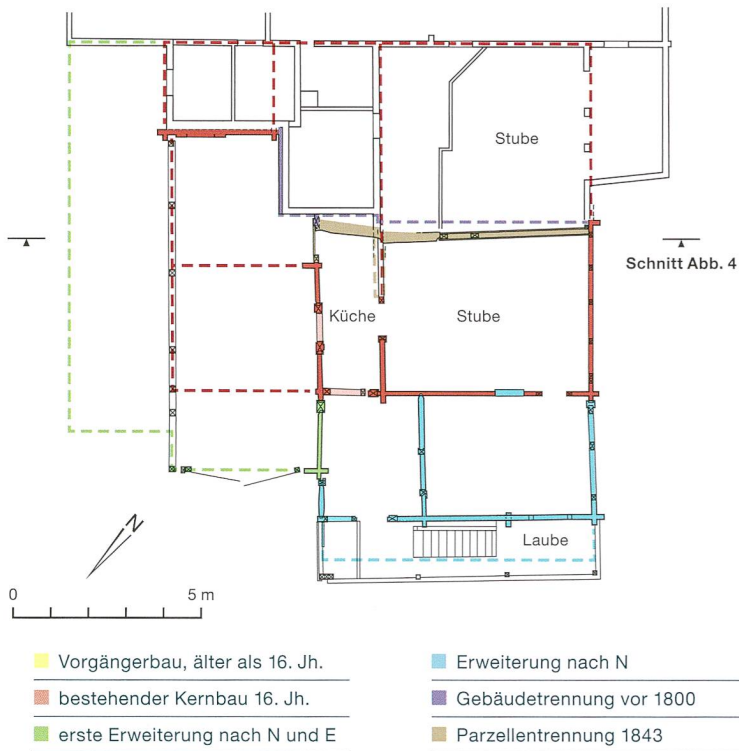
- Vorgängerbau, älter als 16. Jh.
- Erweiterung nach N
- bestehender Kernbau 16. Jh.
- Gebäudetrennung vor 1800
- erste Erweiterung nach N und O
- Parzellentrennung 1843

Abb. 5: Brienzwiler, Hutmättliweg 14. Grundriss des Erdgeschosses mit Kennzeichnung der in Resten erhaltenen Holzbauphasen. M. 1:200.

Vom folgenden frühneuzeitlichen Blockbau hat sich deutlich mehr erhalten (Abb. 5, Phase Rot). Über den Mauern des Vorgängergebäudes wurde ein mit der Giebelseite nach Nordosten zur Dorfstrasse orientiertes Haus aufgerichtet. Der Grundriss im Erdgeschoss wird durch einen ungewöhnlich grossen, saalartigen Raum auf der Gartenseite im Südwesten geprägt. Da-

Erst nachträglich wurde das noch immer ungeteilte Gebäude bis zur heutigen Dorfstrasse hin vergrössert (Phase Hellgrün). Im Laufe des 18. Jahrhunderts folgte eine zweite Erweiterung an der nordwestlichen Ecke (Phase Hellblau). Entstanden sind in beiden Phasen eine zusätzliche Kammer, eine neue Laube und ein Eingangsbereich, über den die Korridore im Erd- und im Gadengeschoss zu erreichen sind (Abb. 6). Diese Massnahme stand vermutlich mit der ersten Teilung des Gebäudes unter dem First in Zusammenhang. Anzunehmen ist zeitgleich die Erweiterung des nicht untersuchten Hausteils ebenfalls mit neuen Kammern und einer Laube zur Erschliessung der Geschosse. Von der einfachen Trennwand in der Mitte der ehemals saalförmigen Stube und in der Rauchküche

hat sich nur wenig erhalten. (Phase Violet). Die laut einer Vertragsurkunde vor 1797 erfolgte Teilung verläuft keinesfalls gradlinig unterhalb der Firstlinie, sondern mehrfach gewinkelt, um beiden Parteien Zugang zum Rauchabzug zu gewähren. 1843 wurde der untersuchte Hausteil nochmals halbiert, in ein garten- und ein gassenseitiges Viertel. Für eine separate Küche entstanden damals im ehemaligen Korridor neue Brandwände. Ausserdem wurde die Trennwand im früheren Saal erneuert (Abb. 5, Phase Braun). Auffällig ist hierbei die Verwendung einer alten Blockwand mit Ausschnitt für eine Türe, die am neuen Standort von Beginn an verschlossen war, sowie je eines renaissance- und eines barockzeitlichen Wandtäfers. Bei den Baumassnahmen kamen also ausschliesslich wiederverwendete Baumaterialien zum Einsatz. Dies wirft ein untrügliches Licht auf die schwierigen sozialen und wirtschaftlichen Verhältnisse im Berner Oberland während des 19. Jahrhunderts. In der ersten Hälfte des 20. Jahrhunderts war der Hausteil nochmals tiefgreifend umgebaut worden, um gartenseitig im Erdgeschoss eine bis vor Kurzem betriebene Bildhauerwerkstatt einzurichten. Die Decke wurde angehoben, der Raum bekam grössere Fenster und die Wände wurden mit einer neuen Holztäfelung ausgestattet.

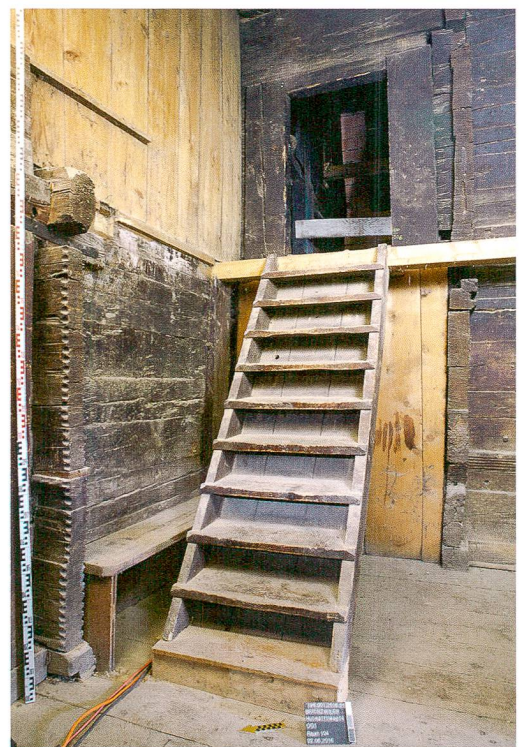
Abb. 6: Brienzwiler, Hutmättliweg 14. Eingangsbereich nach Erweiterung in Phase Hellblau, links Aussenseite der ersten Erweiterung in Phase Hellgrün, oben Eingang zum Korridor im Gadengeschoss. Blick nach Osten.
