Lützelflüh, Moosmatt 727a

Ein Haus aus mehreren alten Hausteilen – ein unterschätztes Phänomen

PIERRE EICHENBERGER, KATHARINA KÖNIG UND VOLKER HERRMANN

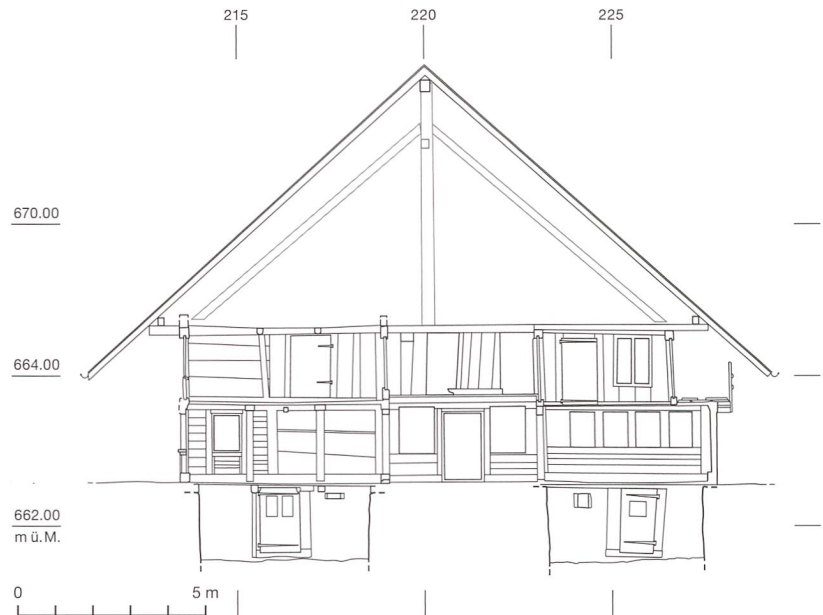
Abb. 2: Lützelflüh, Moosmatt 727a. Querschnitt. Im Schnitt ist deutlich zu sehen, dass Gaden- und Dachgeschoss schmaler sind als das Erd- und Kellergeschoss. Blick nach Südwesten. M. 1:200.

Konstruktive Ausführung und gestalterische Details halten hingegen einige Überraschungen bereit. So weist der Bau in den geschossübergreifenden Konstruktionen ungewöhnliche Nähte und Zäsuren auf. Keller- und Stubengeschoss bilden offenbar eine Einheit, während das Gadengeschoss davon abweicht und deutlich schmaler ist (Abb. 2).

Das Dachwerk ist in seinen Dimensionen wiederum auf das Gadengeschoss abgestimmt. Daraus resultiert ein schwerwiegender statischer Fehler. So wird die nordwestseitige Dachlast auf eine Wand abgeleitet, die im Stubengeschoss darunter auf kein Pendant trifft. Die Last liegt damit direkt auf der Stubendecke. Dieser Umstand wurde vor dem Rückbau der jüngeren Verkleidungen noch dahingehend gedeutet, dass ein älterer Kernbau bestehen könnte, der nachträglich durch den Einbau der grösseren Stuben nach Nordwesten erweitert wurde. Die beiden identisch gebauten Kellerräume liegen jedoch passgenau unter dem Stubengeschoss, was gegen eine nachträgliche Erweiterung der Stube spricht. Zudem ist das Holzgerüst an konstruktiv heiklen Stellen aus mehreren Hölzern zusammengesetzt, was auf eine nachträgliche Anpassung wiederverwendeter Bauteile hindeutet (Abb. 3).

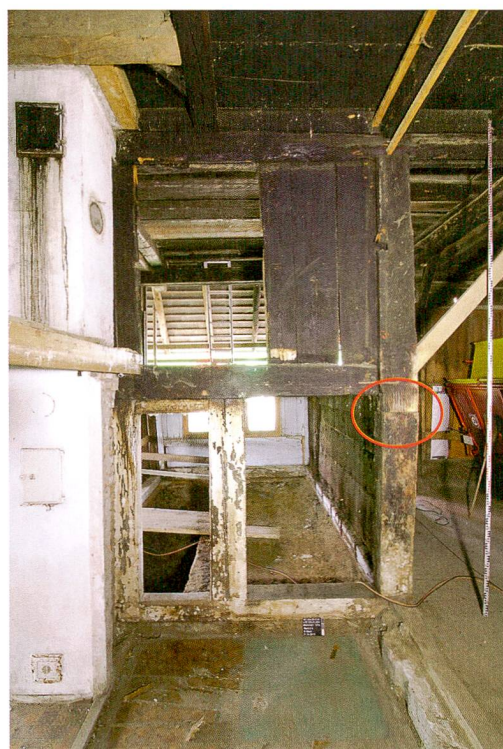
Abb. 3: Lützelflüh, Moosmatt 727a. Die zweigeschossigen Eckständer wurden aus jeweils zwei Hölzern errichtet. Diese aufeinandergestellten Ständer sind nicht kraftschlüssig und zeigen daher einen deutlichen Verzug. Blick nach Nordosten.
