Port, Bellevue

Die Badeanlage einer römischen Villa

SÉBASTIEN DÉNERVAUD UND CHRISTIANE KISSLING

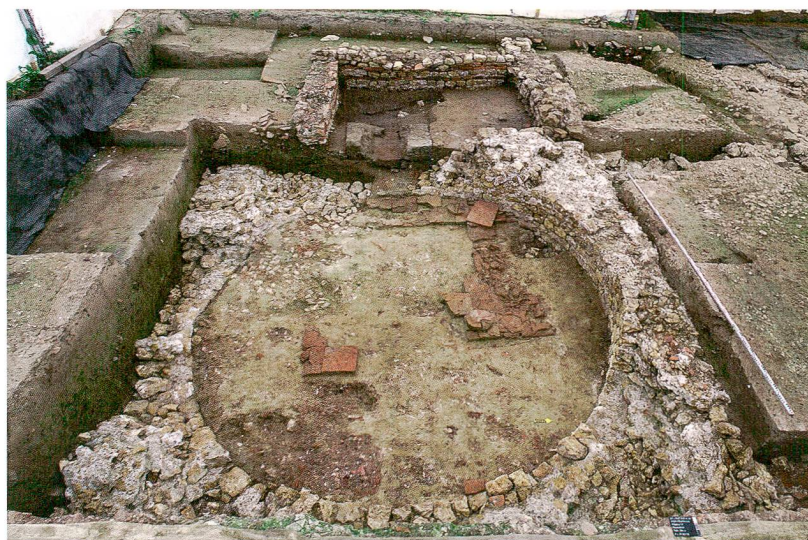
Abb. 3: Port, Bellevue. Sudatorium/laconicum im Vordergrund mit praefurnium im Hintergrund. Blick nach Westen.

runden Hypokaustpfeilern (*pilae*) waren noch zwei Basen *in situ* erhalten (Abb. 3).

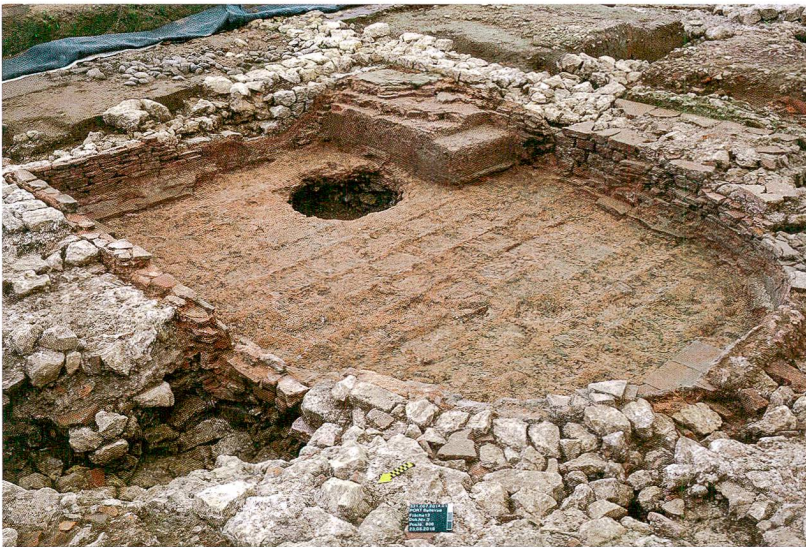
Abb. 7: Port, Bellevue. Die *piscina* mit abgestuftem Sockel zum Einstieg. Neben dem Sockel ist das Steinraubloch von der Plünderungsaktivität gut zu erkennen. Im Vordergrund links sieht man die runde Aussparung in der Mauer, durch die das Wasser des Beckens abfloss. Blick nach Südosten.

Die *piscina* lag auf einer starken Kalkbruchsteinrollierung. Auf dem Beckenboden waren über mehreren Lagen mit wasserdichtem Ziegelbruchmörtel gebrannte Tonplatten verlegt. Entlang der Beckenwand zog ein schmales, aus Ziegelfragmenten konstruiertes Mauerchen hoch. Dieses war ebenfalls mit wasserdichtem Ziegelbruchmörtel verputzt. An der Südostecke erlaubte ein abgestufter Sockel gleicher Bauweise einen bequemen Einstieg ins Bad (Abb. 7). In der Mitte der Nordmauer war auf der Höhe des Beckenbodens ein Durchlass erkennbar. Er er-

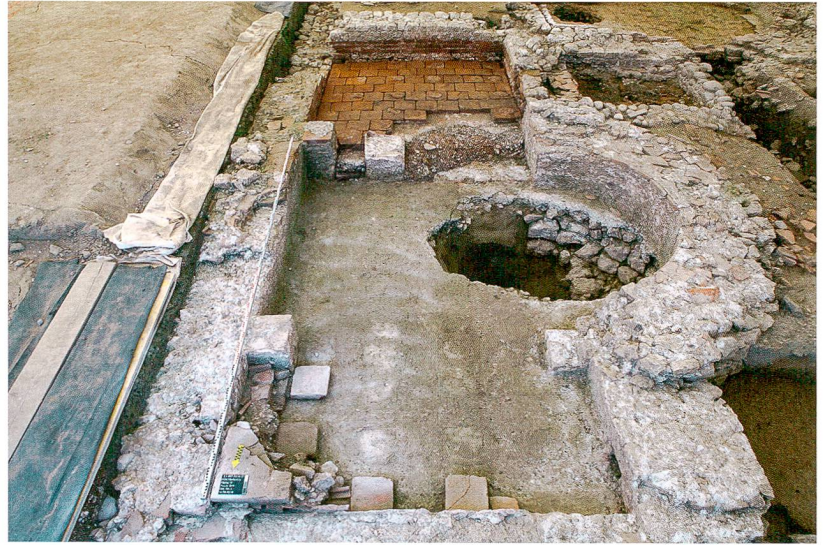
Abb. 9: Port, Bellevue. Rechteckiger Raum mit Apsis (*tepidarium*). Im Vordergrund liegen einige *pilae* noch auf dem Mörtelboden, in der Apsis ist ein Steinraubloch zu sehen. Im Hintergrund (*caldarium*) liegt hinter Tuffpfeilern ein Plattenboden. Blick nach Süden.

Der nördlichste Raum mit Hypokaust hatte einen rechteckigen Grundriss mit einer Apsis im Westen (Abb. 9). Besonders zu erwähnen ist der Südteil, er war durch eine Reihe von vier aus Tuff- und Kalksteinen gemauerten Pfeilern abgetrennt, wovon zwei noch aufgehend erhalten waren. Direkt westlich daran war ein *prae-furnium* angebaut. Von den Pfeilern aus zog ein Entwässerungskanal in nordwestliche Richtung unter der Apsis durch (Abb. 10), dann weiter hangabwärts, wo er an das Entwässerungssystem der *piscina* anschloss. Auf einer einlagigen Kalksteinrollierung lag im Nordteil ein weissgrauer Gussmörtelboden. Darauf lagen einzelne

quadratische *pilae* noch *in situ* und die Abdrücke der anderen waren noch gut zu erkennen (Abb. 9). An der Nordostecke, ausserhalb des Raums im *porticus*, lag ein Mörtelboden, der vermutlich als Schwelle den Eingang zu diesem Raum markierte.

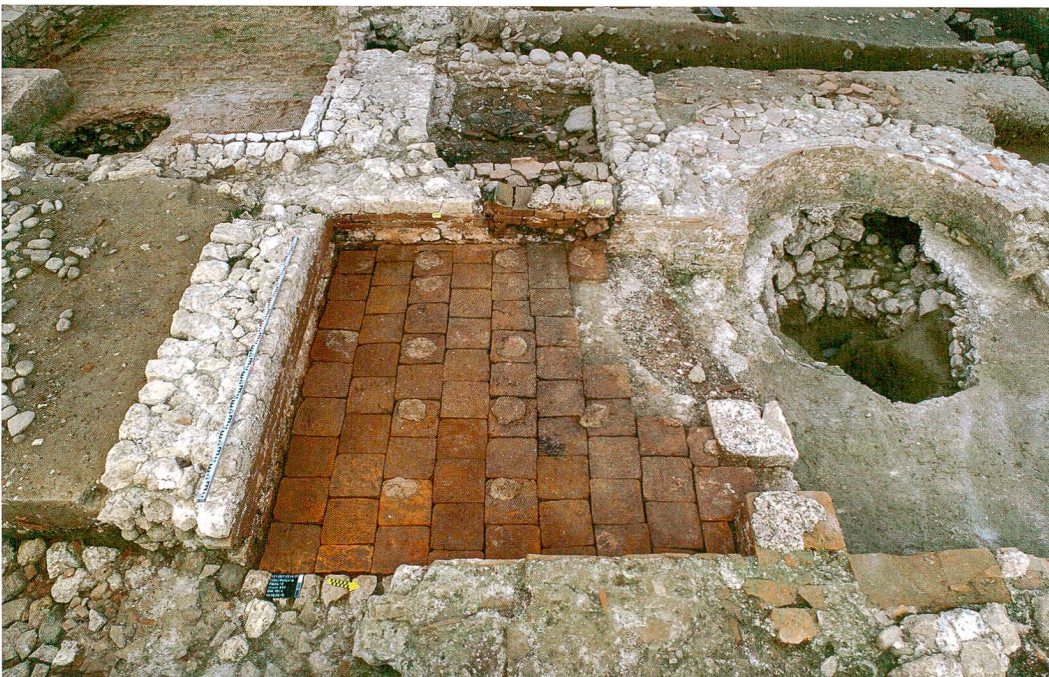
Abb. 10: Port, Bellevue. Detail des Plattenbodens im *caldarium* mit den Pfeilerabdrücken. Im Hintergrund das *praefurnium* und rechts beim Steinraubloch der Ausbruch unter der Apsis mit dem Entwässerungskanal. Blick nach Westen.

Nachdem das Gebäude verlassen worden war, zerfiel es mit der Zeit und wurde zu einer Ruine. Fest steht, dass die Gebäudereste seit ihrer Aufgabe bis heute fast vollständig ausgeplündert wurden. So wurde nicht nur das aufgehende Mauerwerk abgetragen. Gewisse Fundamente wurden bis auf ihre untersten Lagen ausgeräumt und diverse Böden, die mit gebrannten Tonplatten ausgelegt waren, komplett entfernt. Zudem zeugen tiefe Löcher, die durch die Böden hindurch gegraben wurden, von Sondierungen, welche die «Steinplünderer» vorgenommen haben, weil sie wiederverwendbares Baumaterial suchten (Abb. 6, 7, 9 und 10).
