# Adelboden, Hirzbodenportstrasse 10 : ein kleines Bauernhaus verschwindet

Zeitschrift: **Archäologie Bern : Jahrbuch des Archäologischen Dienstes des Kantons Bern = Archéologie bernoise : annuaire du Service archéologique du canton de Berne**

MARCO AMSTUTZ UND KATHARINA KÖNIG

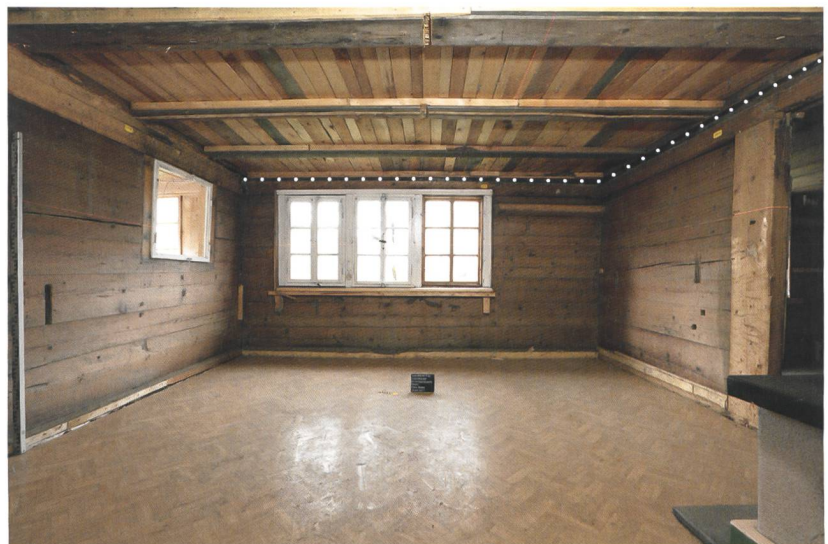
Abb. 3: Adelboden, Hirzbodenportstrasse 10. Blick in die Wohnstube. Die Wände waren bis zur modernen Vertäfelung immer auf Sicht. Die ursprüngliche Deckenhöhe ist am genuteten Deckenrähmbalken noch ablesbar (weisse Punkte). Blick nach Südwesten.

teres Fenster in der Südostfassade belegen. Alle Fenster sind vergrössert worden. Die kleineren Fenster der Bauzeit dürften vermutlich mit Butzenscheiben ausgestattet gewesen sein. Beheizt wurde die Wohnstube früher über einen einfachen Kachel- oder Trittofen, der letzte erhaltene Trittofen war jünger. Dessen Lage in der Nordecke beim küchenseitigen Schürloch ist wohl bauzeitlich. Die Decke in der Wohnstube wurde in den 1980er-Jahren ersetzt und um 20 cm angehoben (Abb. 3). Die ursprüngliche Raumhöhe entsprach wohl vorher jener in der Nebenstube und betrug demnach 1,85 m.

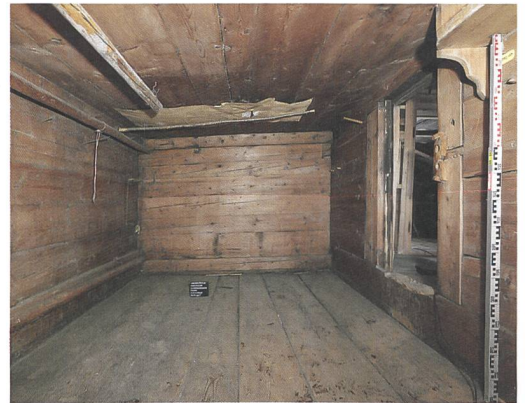
Abb. 6 (rechts): Adelboden, Hirzbodenportstrasse 10. Das kleinere der beiden Gadenzimmer war vom grösseren her zu erreichen. Der schlichte Raum hatte nur ein Fenster nach Südwesten und die Raumhöhe betrug lediglich 1,65 m. Blick nach Nordosten.

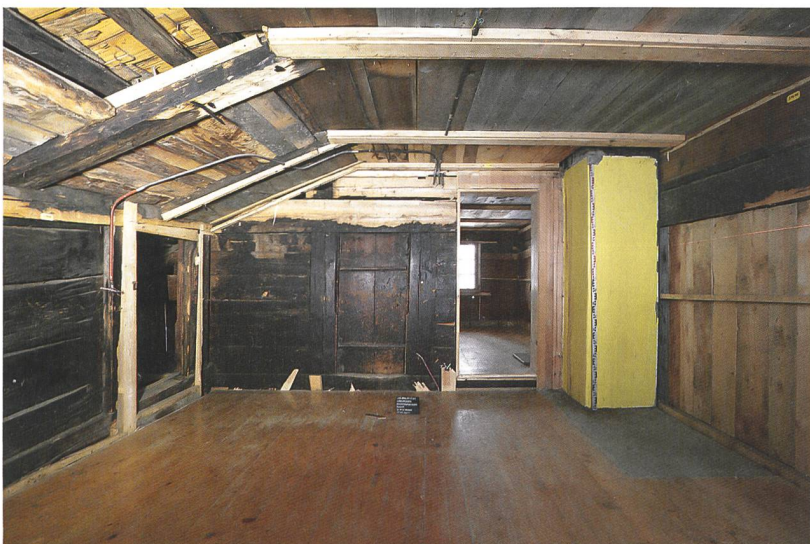
Abb. 5: Adelboden, Hirzbodenportstrasse 10. Im oberen Teil der ehemals offenen Rauchküche wurde die alte Gadentür später verschlossen und durch eine grössere Türe ersetzt. Der Zugang war vor dem Einbau eines Zwischenbodens über eine Leiter erreichbar. Am linken Bildrand zeigt sich eine weitere Öffnung, die in den Kniestockbereich über der Laube führt. Blick nach Südwesten.
