Oberried, Untergasse 9 : ein unerwartet altes Haus lüftet einige seiner Geheimnisse

Autor(en): **König, Katharina / Zaugg, Pascal**

Oberried, Untergasse 9

Ein unerwartet altes Haus lüftet einige seiner Geheimnisse

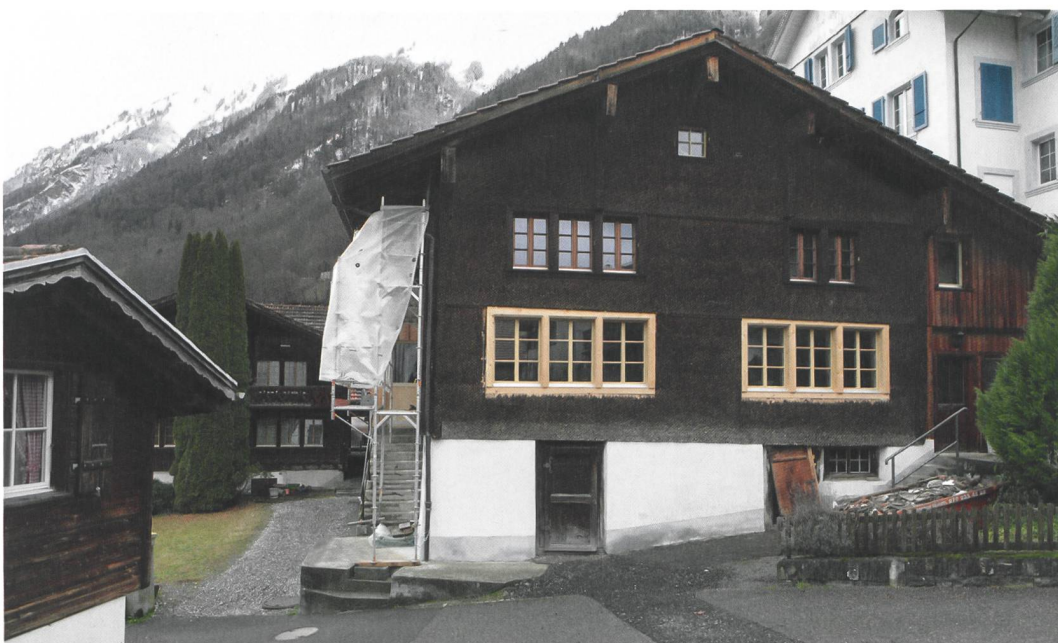
Abb. 1: Oberried, Untergasse 9. Hinter der verschindelten Fassade schlummerte unerkannt ein altes Haus. Blick nach Westen.

Nach dem Kauf des unscheinbaren Hauses an der Untergasse 9 in Oberried beabsichtigte die Bauherrschaft, einige Modernisierungen vorzunehmen, welche die Denkmalpflege des Kantons Bern begleitete (Abb. 1). Bald wurde klar, dass hinter der neueren Schindelverkleidung ein besonderes Haus zu finden war, das eine bauarchäologische Untersuchung und eine dendrochronologische Datierung verdiente. Diese Aufgabe übernahm der Archäologische Dienst des Kantons Bern (ADB) im Frühjahr 2017. Das Haus liegt ein gutes Stück oberhalb des Brienerseeufers, sicher vor jedem Hochwasser nahe der Landstrasse von Interlaken nach Brienz. Wie eine ganze Reihe älterer Häuser im Dorf war sein First hangparallel ausgerichtet, sodass die Giebfassade nicht auf den See, sondern nach Osten zeigt und damit optimal vor Wind und Wetter geschützt ist. Die Bauweise des Hauses entspricht der regional üblichen: Auf einem Steinsockel steht ein hölzerner Blockbau, der ein Stuben-, ein Gaden- und ein Dachgeschoss mit Obergaden umfasst.
