Ringgenberg, Kirchenruine St. Peter in Goldswil : Abschluss der Sanierungsarbeiten 2015-2017

Ringgenberg, Kirchenruine St. Peter in Goldswil

Abschluss der Sanierungsarbeiten 2015–2017

VOLKER HERRMANN UND MARKUS LEIBUNDGUT

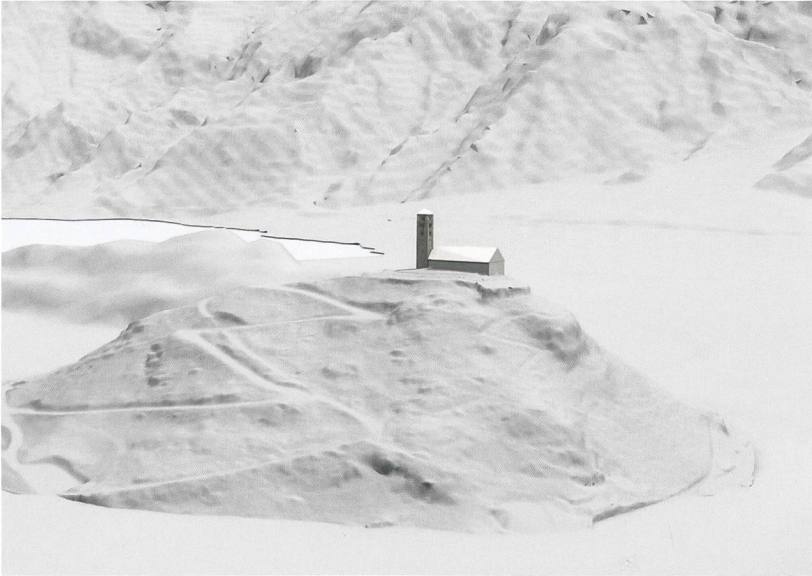
Abb. 2: Ringgenberg, Kirchenruine Goldswil. 3D-Modell zum Kirchhubel mit der rekonstruierten spätmittelalterlichen Kirche St. Peter, entwickelt auf der Grundlage von Scandaten. Blick nach Süden.

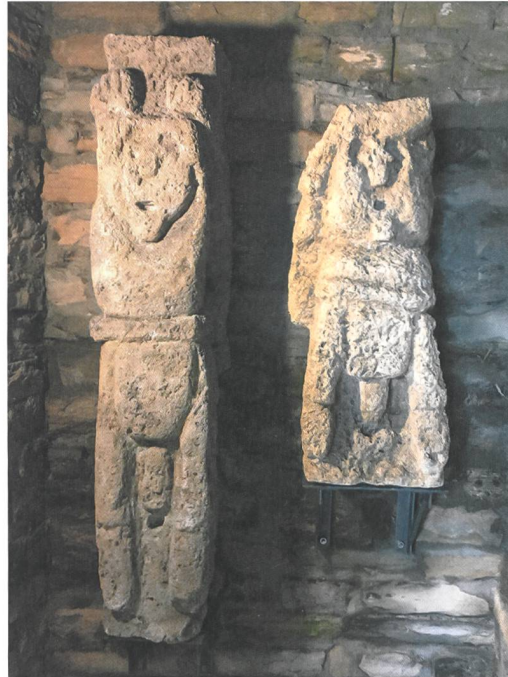
Abb. 7: Ringgenberg, Kirchenruine Goldswil. Kopien der beiden römischen Tuffsteinskulpturen in Form eines männlichen Atlanten oder Oranten von der Ostseite des Campanile, ausgestellt im Turmerdgeschoss.

Ostseite sollten sie vermutlich Unheil von der dahinterliegenden Kirche und der dort versammelten Christenheit abwehren. Die beiden in Kopie im Erdgeschoss des Turms ausgestellten Skulpturen zeigen deutlich, wie eng die christliche Glaubenswelt im 11. Jahrhundert noch mit dem volkstümlichen Brauchtum und mit heidnischen Vorstellungen verwoben war.
