# Aeschi, Suldhaltenstrasse 8

## Baudokumentation eines Abbruchobjekts

ROGER LÜSCHER UND KATHARINA KÖNIG

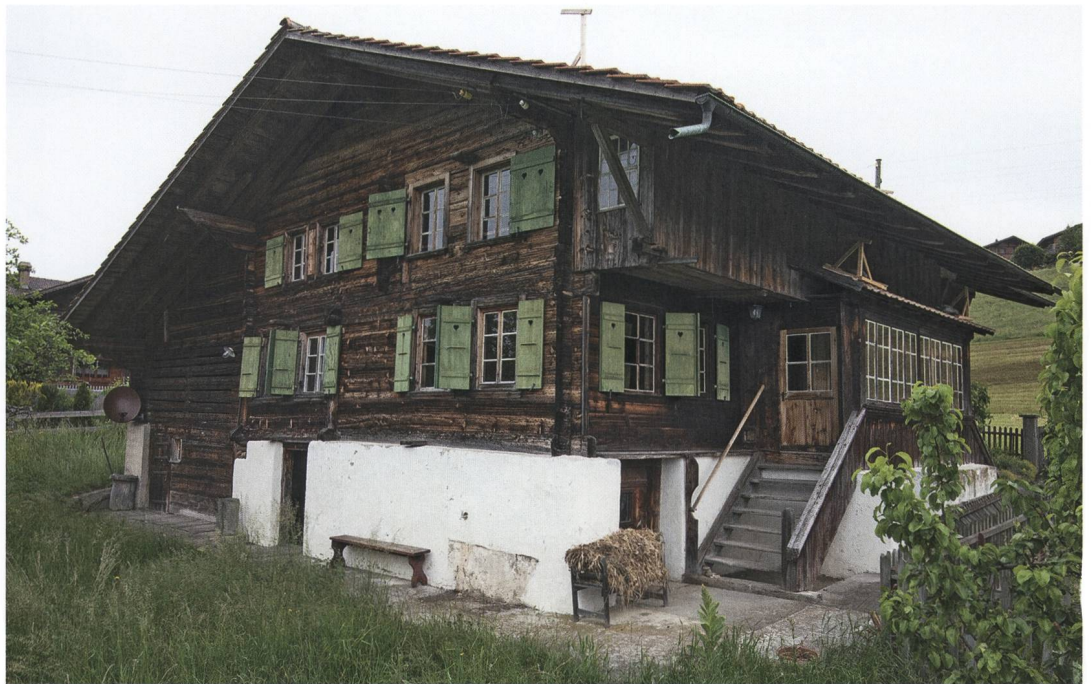
Abb. 1: Aeschi, Suldhaltenstrasse 8. Die südwestliche Giebelseite bildete die Schaufassade, die kaum Bauschmuck zeigte. Im Nordwesten setzt sich der Ökonomieteil deutlich durch die Holzfront ab. Blick nach Norden.

Südlich des Dorfes Aeschi, etwas oberhalb der Landstrasse nach Mülönen stand ein einfaches Bauernhaus (Abb. 1), das mit seiner Giebelfassade nach Südwesten zeigte. Es verfügte über einen Steinsockel und einen darüberliegenden hölzernen Hausteil, auf dem ein Giebeldach ruhte. Mit seiner firstparallel eingerichteten Ökonomie, die das nordwestliche Drittel des Gebäudes einnahm, gehörte das Bauernhaus zum sogenannten «Frutigtyp» und wies damit eine regionaltypische Hausform auf. Bevor das Gebäude im Sommer 2018 abgebrochen und durch einen Neubau ersetzt wurde, konnte es bauarchäologisch untersucht und dokumentiert werden.

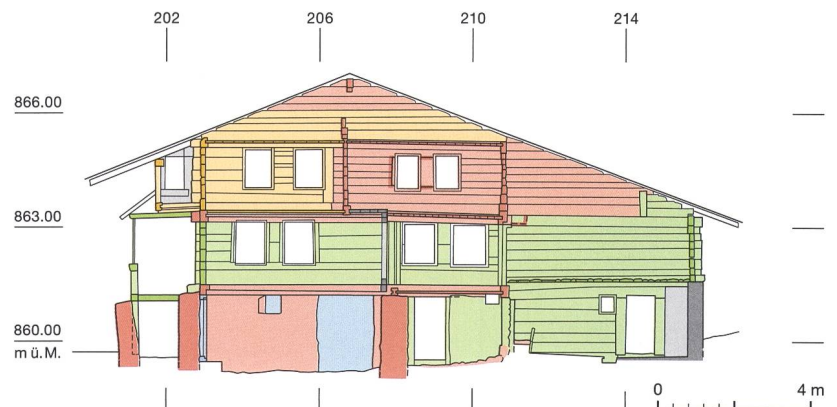
Abb. 3: Aeschi, Suldhaltenstrasse 8. Querschnitt durch das Gebäude. Rot: Grundkonstruktion; orange: jüngerer Umbau oder zweiter Bauholzbestand; blau: diverse Zumauerungen; grün: Umbau (19. Jh.); grau: jüngste Umbauten mit Zement. Blick nach Südwesten. M. 1:200.

Das Gadengeschoss beschränkte sich auf zwei Räume oberhalb der Stube und der Nebenstube. Die Wand zwischen den beiden Räumen stand nicht über der Stubenwand, sodass sich zwei ungefähr gleich grosse Räume ergaben

(Abb. 3). Durch den Einbau einer Zwischendecke bei der Aufgabe der offenen Rauchküche sind die Spuren des Aufgangs in das Gadengeschoss verloren gegangen. Möglicherweise war es über eine Treppe und eine kleine Laube vor der Gadenrückwand aus der Rauchküche erschlossen.

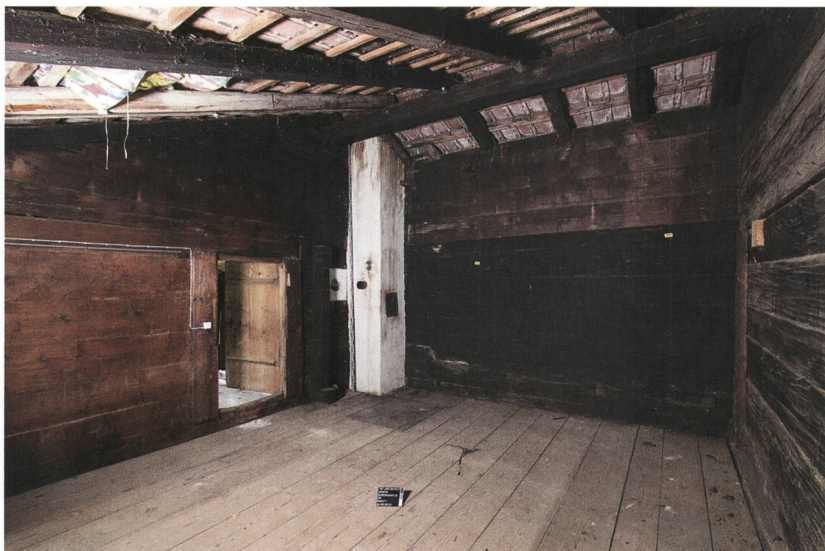
Abb. 4: Aeschi, Suldhaltenstrasse 8. Die beiden Bauholzbestände im oberen Bereich der Rauchküche: Die kantig zugehauenen Blockhölzer zeigen eine kräftige Russchwärzung (rechts der Tür) und die unregelmässiger und gröber zugehauenen Blockhölzer teils eine rötliche Färbung (links der Tür). Blick nach Westen.

Im Gadengeschoss sind die Hinweise auf die Verwendung von altem Bauholz besonders gut sichtbar, insbesondere wohl deshalb, weil hier keine grossen baulichen Eingriffe in jüngerer Zeit erfolgt sind, bei denen anderswo dieses Holz entfernt wurde. So zeigten sich im oberen Bereich der offenen Rauchküche Holzbestände, die aufgrund ihrer unterschiedlichen Beschaffenheit in zwei Gruppen unterteilt werden können (Abb. 4): einerseits kantig zugehauene Blockhölzer mit einer kräftigen

Russchwärzung und andererseits teils grob zugehauene Hölzer, die an den Kanten oftmals noch über ihre Waldkante, also die natürliche Stammrundung, verfügten und die eine geringere Russfärbung aufwiesen. Diese zwei Holzbestände liegen sauber getrennt, aber dennoch übereinander geschichtet vor. So besteht beispielsweise die Gadenrückwand nordwestseitig der Türe aus den schwarzen Kanthölzern, nordostseitig der Türe hingegen aus rötlichen Hölzern (vgl. Abb. 4). Im Bereich der Giebelfassaden sind diese zwei Blockholzbestände jeweils in Wandständer eingebunden und auf diese Weise etwas unbeholfen miteinander verbunden. Als weiteres Indiz für die Verbauung alter Bauholzbestände ist die starke, einseitige Russchwärzung der Gadenbinnenwand zu werten, die an dieser Lage ungewöhnlich ist, es sei denn,

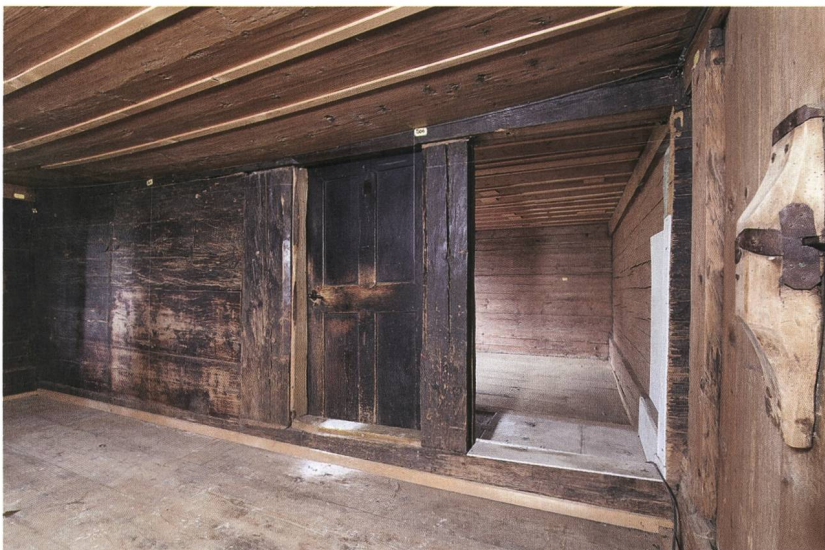
Abb. 5: Aeschi, Suldhaltenstrasse 8. Die Binnenwand zwischen den Gaden zeigt auf einer Seite eine deutliche Russchwärzung, die innerhalb eines Gadens sehr ungewöhnlich ist.

diese Gadenbinnenwand diente in einem anderen Gebäude als Rückwand der Rauchküche (Abb. 5). Die Befunde sind aber nicht so eindeutig, dass sie die Gegenthese eines grossen Umbaus ausschliessen.
