Bern, Rathausgasse 64

Die Baugeschichte einer Altstadtliegenschaft in der Stadt Bern

ROGER LÜSCHER UND ARMAND BAERISWYL

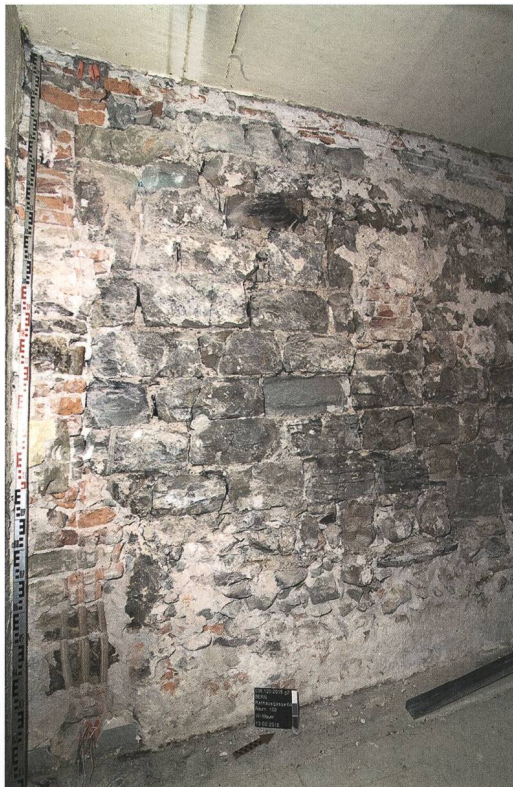
Abb. 1: Mittelalterliche östliche Hinterhausfassade des Gebäudes Rathausgasse 66 vom ersten Obergeschoss der Rathausgasse 64 aus, mit ersetzter Mauerschale im unteren Bereich. Blick nach Nordwesten.

Im hinteren Bereich der Parzelle konnte bis ins zweite Obergeschoss die vom Charakter her mittelalterliche Mauer eines steinernen Kernbaus beobachtet werden (Abb. 1; Abb. 4, rot). Es handelte sich um die Aussenseite der Ostfassade eines etwa sechs Meter tiefen, dreigeschossigen Hausteils auf der Nachbarparzelle Rathausgasse 66, dessen Westfassade 2013 von der Rathausgasse 68 her beobachtet worden war (Abb. 2).

Die im ersten und zweiten Obergeschoss sichtbare Mauer zeigte keine Brandspuren, allerdings wurde die Mauerschale im untersten Bereich und wahrscheinlich auch im Erdgeschoss später ersetzt.

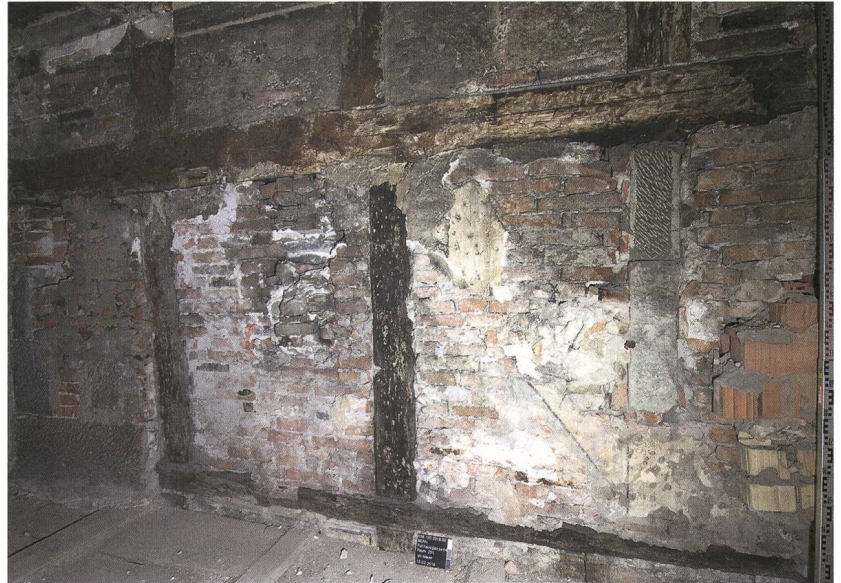
Abb. 6: Bern, Rathausgasse 64. Westbrandmauer im ersten Obergeschoss, Verputzt mit Bemalung, welche einen Treppenaufgang anzeigt. Blick nach Südwesten.

Liegenschaft sie gehörten. Eine dürfte zu Rathausgasse 64 gehört haben und stand wohl im Zusammenhang mit den auf 1612 datierten Balkenlagen und dem Ersatz von zwei Ständern im Fachwerk (Abb. 4, braun und blau). Mit der Sanierung dieser Fachwerkwand wurden wahrscheinlich auch die Lehmausfachungen ersetzt. Im zweiten Obergeschoss ist über der versteinerten Ausfachung ein Verputz dokumentiert, dessen Bemalung auf einen Treppenaufgang hindeutet (Abb. 6). Die Erschliessung befand sich also im mittleren Bereich.
