# Das «Cappeli» im Stockental

Eine «Seelgerätstiftung» zum Höhepunkt der Heiligenverehrung im Spätmittelalter

VOLKER HERRMANN

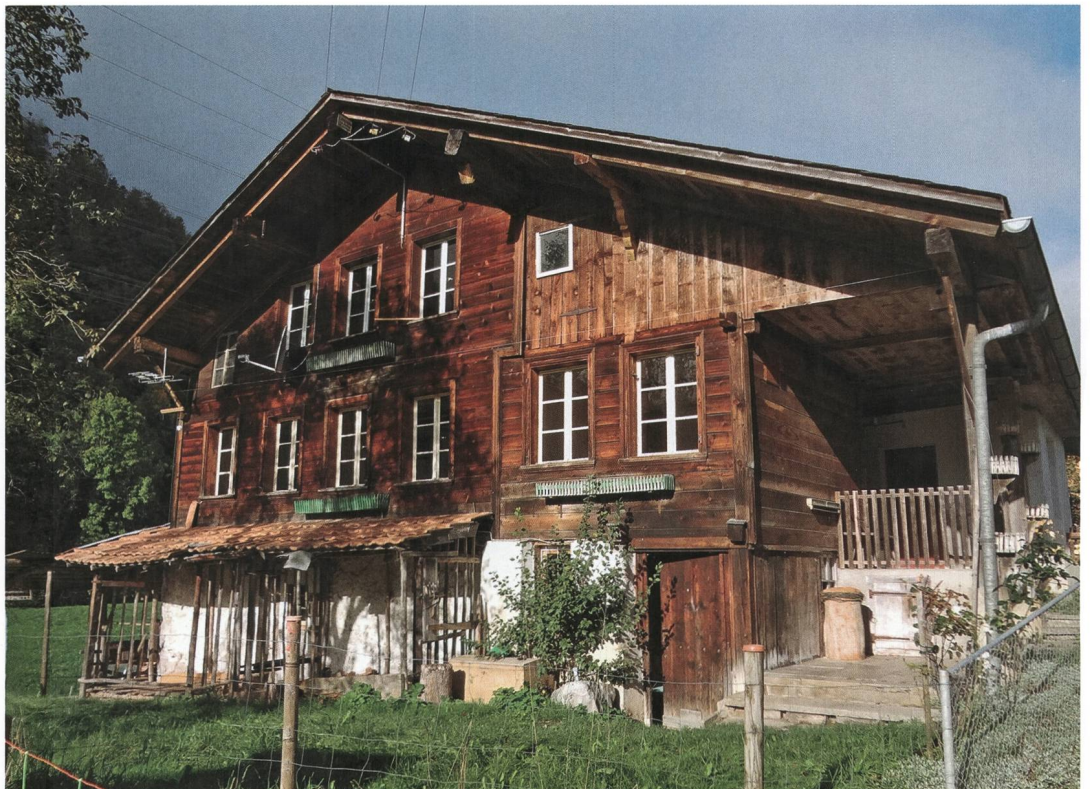
Abb. 1: Stocken-Höfen, Stockentalstrasse 33. Ostfassade des Gebäudes vor den ersten Untersuchungen im September 2012. Blick nach Westen.

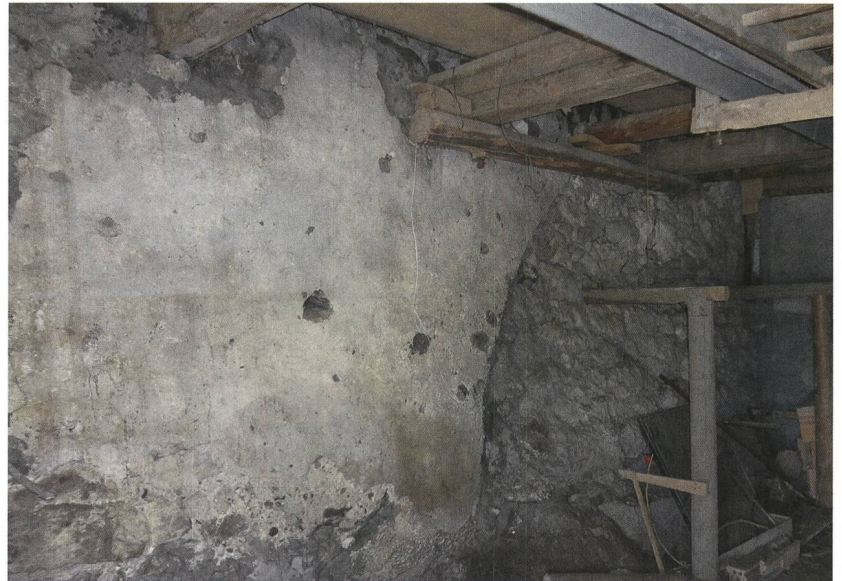
Abb. 2: Stocken-Höfen, Stockentalstrasse 33. Blick in den östlich an das Wohnhaus anschliessenden Ökonomieteil vor den ersten Untersuchungen im September 2012. In der verputzten Chorwand der Kapelle zeichnet sich der nachträglich verschlossene Chorbogen ab. Blick nach Süden.

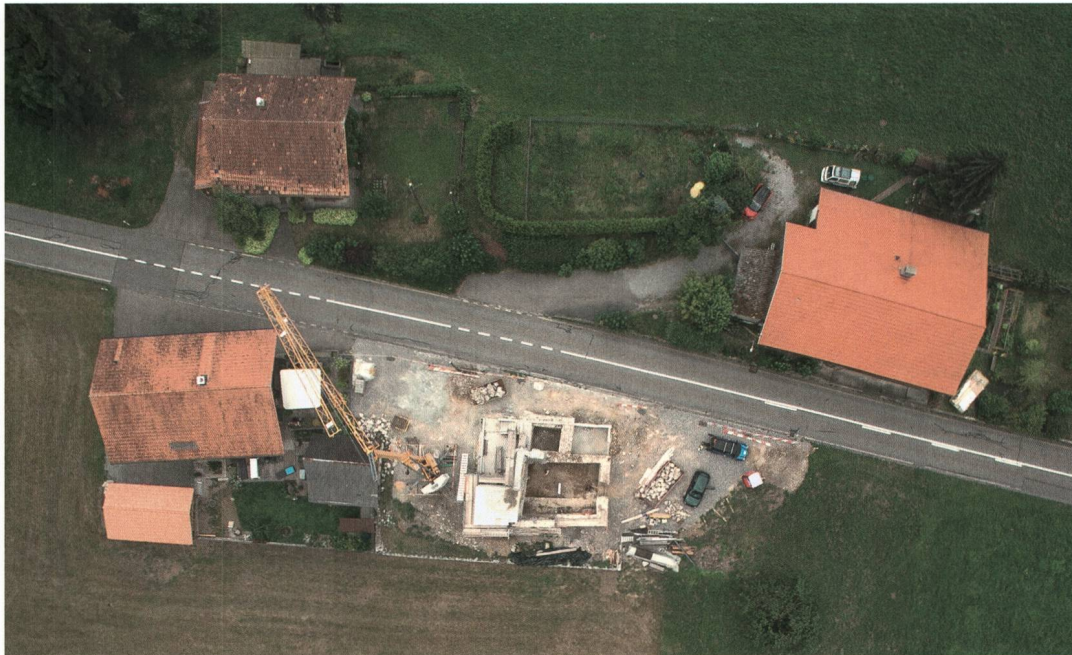
Abb. 3: Stocken-Höfen, Stockentalstrasse 33. Drohnfoto der Baustelle mit der Stockentalstrasse und den drei benachbarten Liegenschaften im Juli 2018. Aus der Vogelperspektive zeichnen sich die Grundrisse von Chor und Turm der Kapelle deutlich ab.

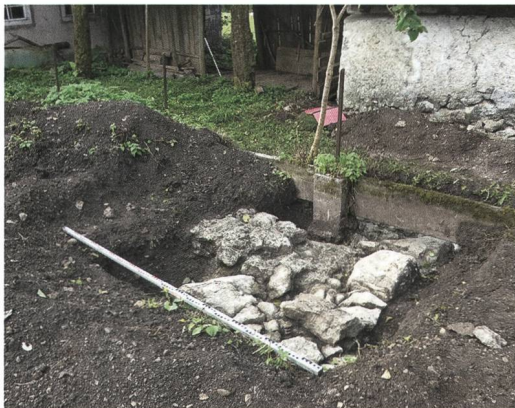
Abb. 4: Stocken-Höfen, Stockentalstrasse 33. Das im September 2012 freigelegte Fundament der Nordwestecke des Langhauses der Kapelle. Im Hintergrund rechts das Ofenhaus und links der Ökonomieteil des Anwesens. Blick nach Süden.

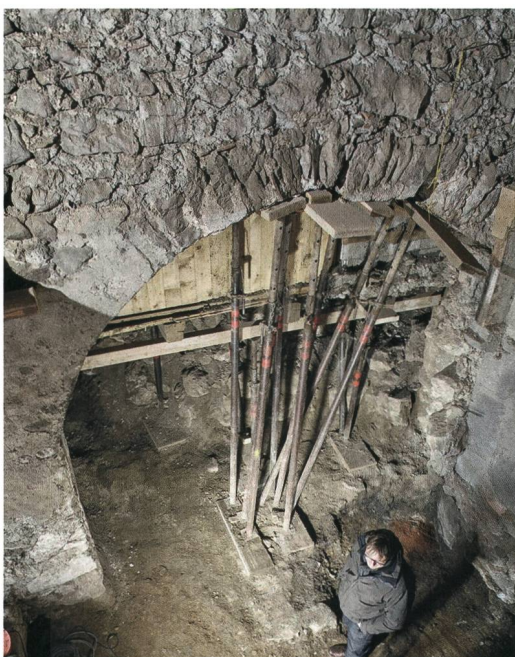
Abb. 5: Stocken-Höfen, Stockentalstrasse 33. Der Chorbogen und der bereits teilweise freigelegte Chor der Kapelle im März 2016. Blick nach Südosten.

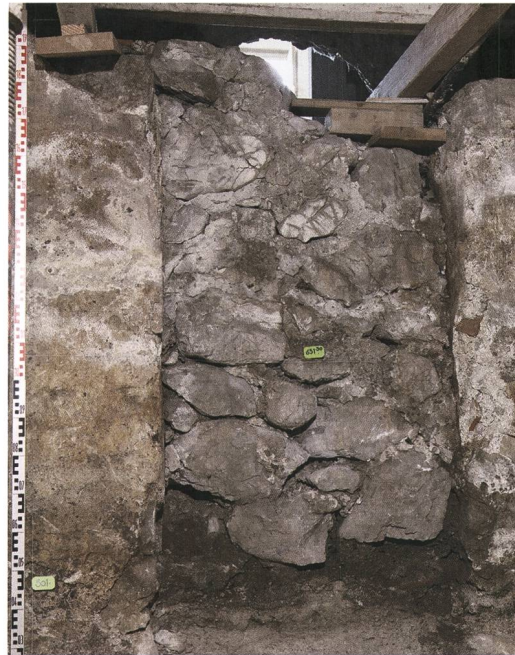
Abb. 6: Stocken-Höfen, Stockentalstrasse 33. Nördliche Chormauer mit dem nachträglich verschlossenen Durchgang zum Turm während der Freilegung im März 2016. Blick nach Nordosten.

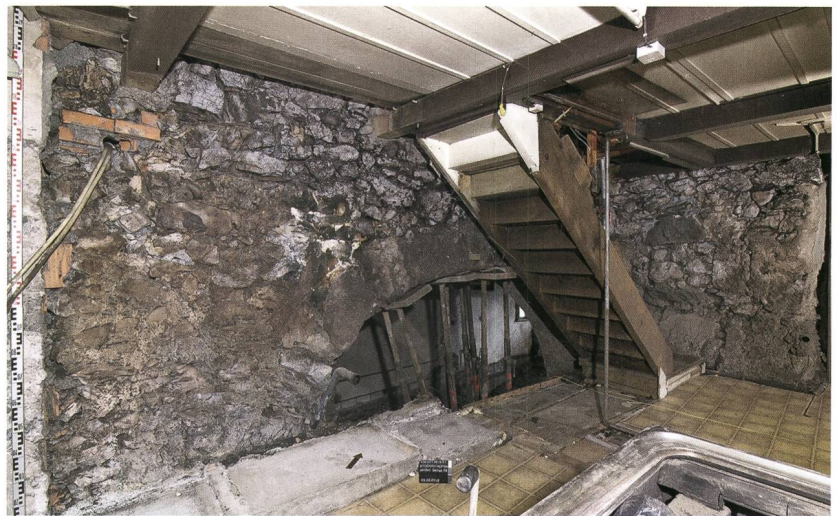
Abb. 7: Stocken-Höfen, Stockentalstrasse 33. Chorbogen und nördliche Chormauer der Kapelle im Erdgeschoss des Wohnhauses nach dem Entfernen der Täfer im Februar 2018. Blick nach Norden.

Parallel zu den Ausführungsarbeiten konnten 2018 die Untersuchungsergebnisse vervollständigt werden. Im Februar fanden zunächst ergänzende Untersuchungen und Planaufnahmen im ehemaligen Wohngebäude statt (Abb. 7).<sup>23</sup> Auch Proben von Bauhölzern des

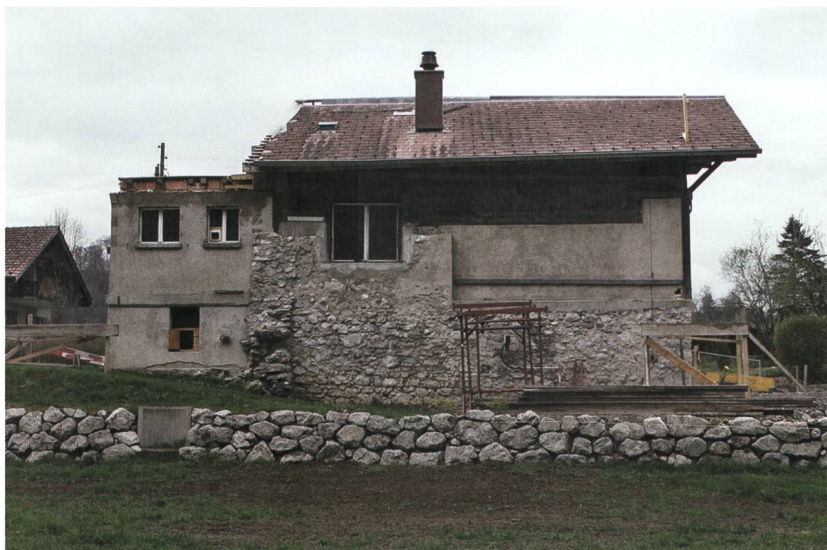
Abb. 8: Stocken-Höfen, Stockentalstrasse 33. Das Wohnhaus im April 2018 nach dem Abbruch von Teilen der Ökonomiebauten. Klar zu erkennen ist das Natursteinmauerwerk der Südseite des Kapellenchors mit dem Ansatz der südlichen Chorschulter. Blick nach Nordosten.

Im April 2018 begann der Abbruch der modernen Anbauten (Abb. 8). Bei dieser Gelegenheit konnte das erhaltene Sockelgeschoss des Glockenturms freigelegt und dokumentiert werden. Im Mai 2018 folgten begleitende Beobachtungen und ergänzende Plandokumentationen zur nördlichen und zur südlichen Chorschulter (Abb. 9). Im Juli 2018 war schliesslich der rest-

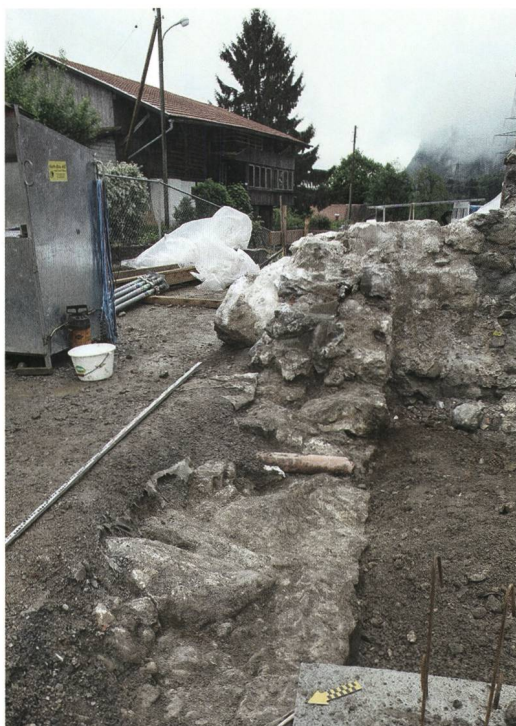
Abb. 9: Stocken-Höfen, Stockentalstrasse 33. Die nördliche Chorschulter und das nördliche Langhausfundament der Kapelle während der Bauarbeiten im Mai 2018. Blick nach Osten.

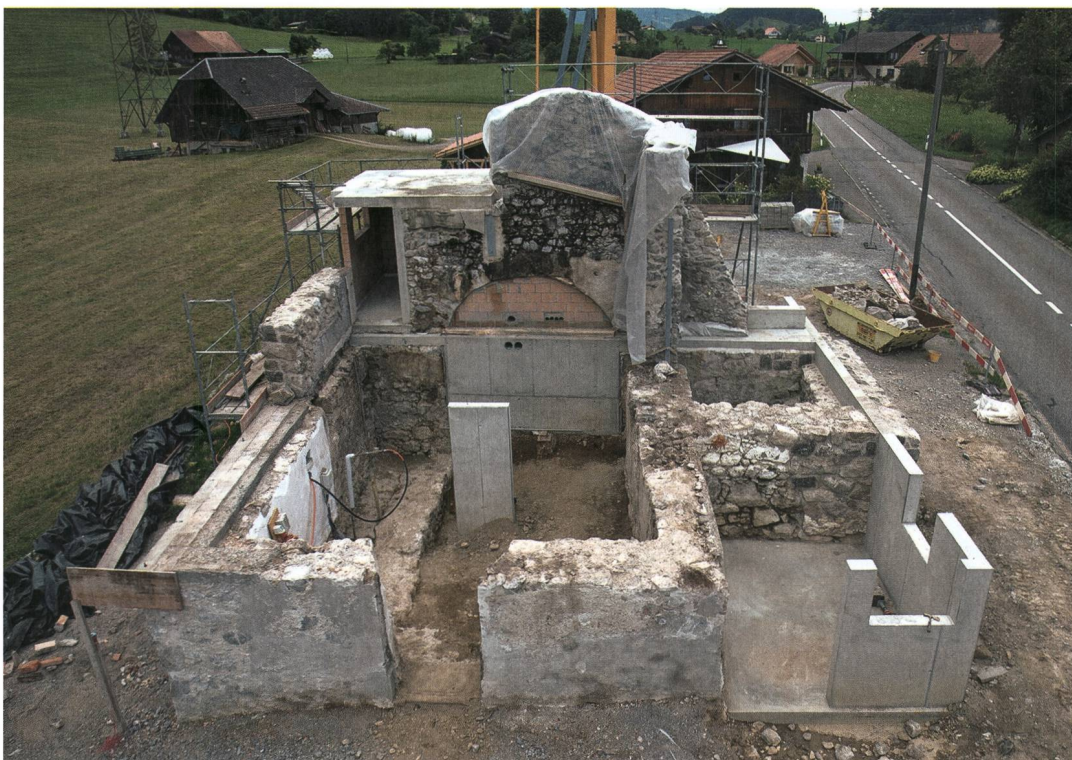
Abb. 10: Stocken-Höfen, Stockentalstrasse 33. Drohnenfoto des Gebäudes nach Abbruch aller jüngeren Mauern und den Vorbereitungsarbeiten für das neue Holzhaus im Juli 2018. Vorne im Bild der Chor mit dem verbreiterten Ostfenster, dahinter der bereits neu zugemauerte Chorbogen und rechts der Turmsockel. Blick nach Nordwesten.

liche Holzbau des neuzeitlichen Wohnhauses abgebrochen worden, sodass die Kapellenreste für kurze Zeit vollständig frei lagen (Abb. 10). Die Betonmauern für den neuen Holzbau waren zu diesem Zeitpunkt bereits fertiggestellt. Die jüngere Kellertrennwand war entfernt und auch der moderne Plattenboden im Bereich des ehemaligen Chorraums war für ein neues Stützfundament aus Beton teilweise abgetragen worden. Darunter trat wider Erwarten ein weiterer bauzeitlicher Fundamentzug der Kapelle zutage. Das eigentlich dort erwartete Fundament des Hauptaltars wurde indes auch nach dem Freilegen des gesamten Chorraums nicht entdeckt. Mit den Untersuchungen im Chor im Juli 2018 waren die archäologischen Feldarbeiten endgültig abgeschlossen.

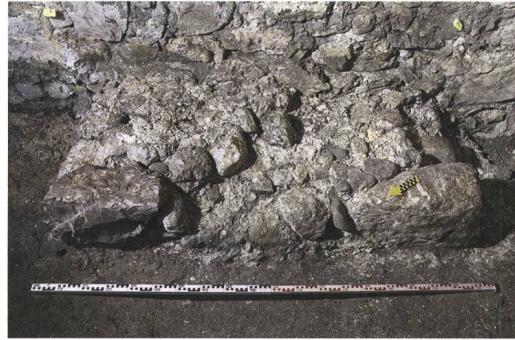
Abb. 13: Stocken-Höfen, Stockentalstrasse 33. 2012 gefundenes Altarfundament an der nördlichen Chorschulter im ehemaligen Langhaus der Kapelle. Blick nach Osten.

An der nördlichen und an der südlichen Chorschulter wurde jeweils ein rechteckiger Fundamentstreifen von rund  $1 \times 2$  m beziehungsweise  $1 \times 1,6$  m Grösse festgestellt (Abb. 11 und 13). In beiden Fällen handelt es sich wohl um den Unterbau eines Seitenaltars. Beim nördlichen Fundament zeichnet sich im Putz der Chormauer die obere Abbruchkante ab. Demnach lag die zugehörige Altarmensa rund 1 m über dem damaligen Laufniveau des Kirchenschiffs. Die Oberkante des Kirchenbodens ist ebenfalls als Putzkante an der Chormauer abzulesen. Zugehörige Reste von einem möglichen Kalkmörtelstrich oder einem Plattenbelag wurden im Kapellenschiff nicht gefunden. Etwa mittig vor sowie innerhalb und an der Südseite des Chorbogens wurden weitere Fundamentreste fest-

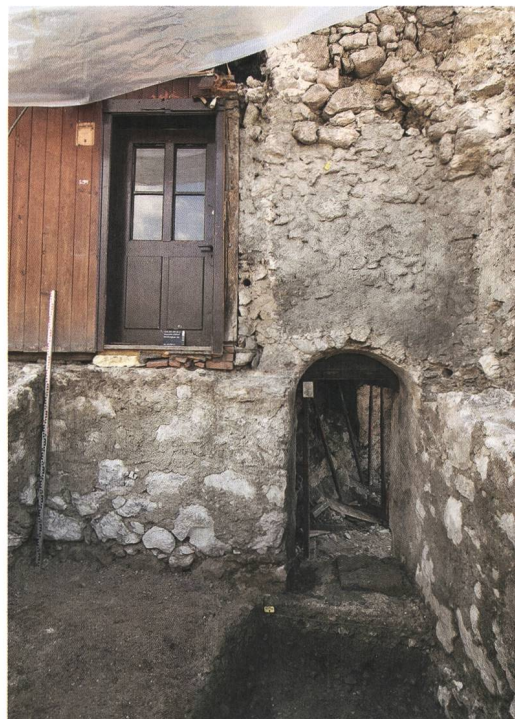
Abb. 14: Stocken-Höfen, Stockentalstrasse 33. Das Erdgeschoss des Glockenturms der Kapelle mit dem wieder geöffneten Zugang in der nördlichen Chormauer und darüber der Haustüre des späteren Wohngebäudes nach der Freilegung im April 2018. Blick nach Süden.

voller Höhe als Abbruchkante ab. An der äusseren Ecke der Chorschulter lässt sich etwa auf Höhe des Scheitelpunkts des Chorbogens der Gewölbeansatz zu einem Zwischengeschoss im Turm erkennen (Abb. 14). Die auffällige Konstruktion könnte auf eine Sakristei oder eine Kapelle im Erdgeschoss hindeuten. Der 0,9 m breite und 1,9 m hohe rundbogige Durchgang zum Turm schliesst direkt östlich an den Chorbogen an (Abb. 6 und 14). Über die ursprüngliche Höhe des Turms sind keine verlässlichen Aussagen zu machen. Gesichert ist immerhin, dass der Turm deutlich über den First des Kirchenschiffs in rund 7 m Höhe hinausragte. Wie das Dach im Detail konstruiert war, ist unklar.

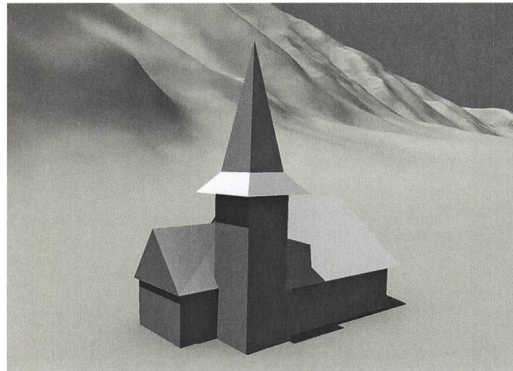
Abb. 17: Stocken-Höfen, Stockentalstrasse 33. Rekonstruktionsversuch des «Cappeli» am Fuss des Stockhornmassivs im ausgehenden 15. Jahrhundert. Blick nach Südwesten.

Die Kapelle des ausgehenden 15. Jahrhunderts kann anhand der Ergebnisse der bauarchäologischen Untersuchung in ihren wesentlichen Merkmalen rekonstruiert werden (Abb. 17), wobei im Hinblick auf die oberen Mauerabschlüsse, die Höhe des Turms und die Form der Dächer Unsicherheiten bestehen bleiben.

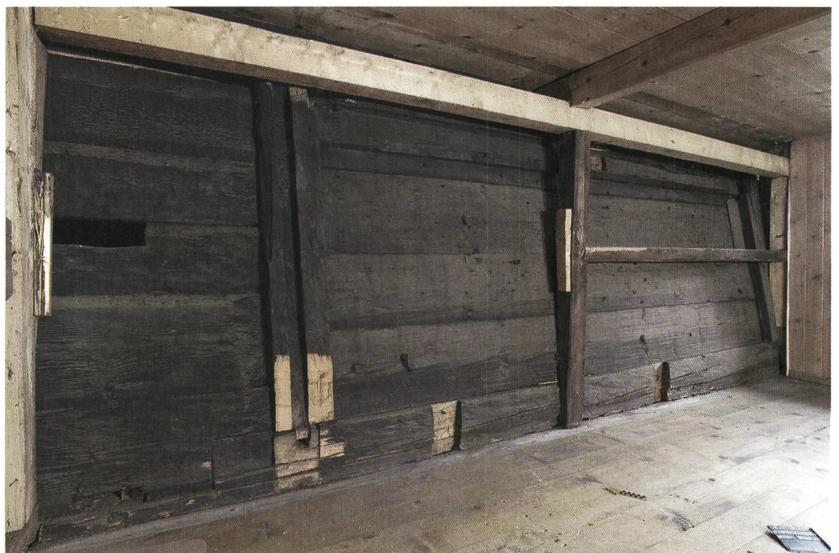
Abb. 18: Stocken-Höfen, Stockentalstrasse 33. Nördliche Gadenwand im Obergeschoss des Wohnhauses nach dem Entfernen des Täfers im Februar 2018. Blick nach Nordosten.

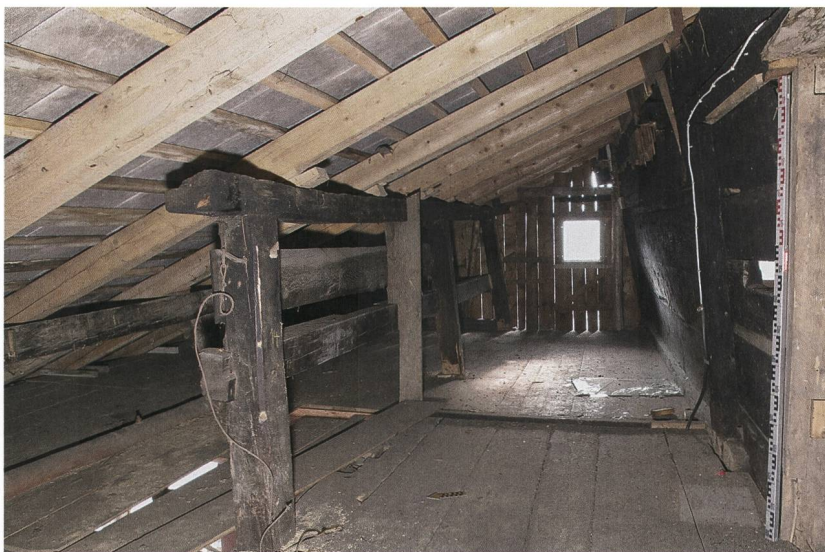
Abb. 19: Stocken-Höfen, Stockentalstrasse 33. Nördlicher, laubenförmiger Speicherraum im Obergeschoss des Wohnhauses mit der Gadenwand und der Konstruktion zum strassenseitigen Kniestock. Blick nach Osten.

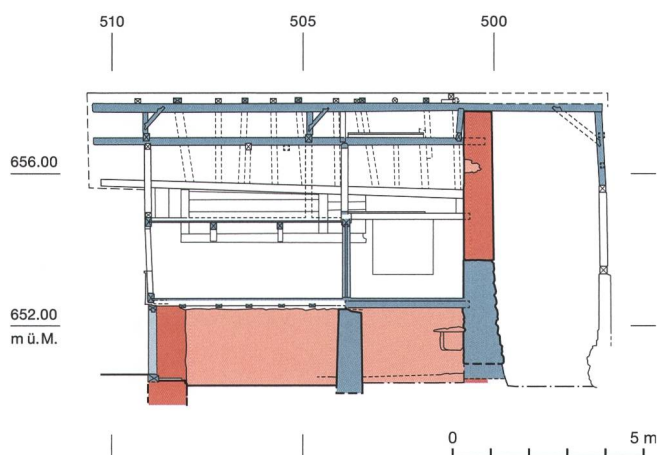
Abb. 20: Stocken-Höfen, Stockentalstrasse 33. Südlicher Längsschnitt durch das Wohngebäude und den angrenzenden Tenn auf Höhe des Firstes (rot: Kapellenmauern erhalten; hellrot: Wandflächen; blau: Mauern und Hölzer des ältesten Wohnhauses; weiss: jüngere Befunde). Für die Lage des Profils s. auch Abb. 11. M. 1:200.

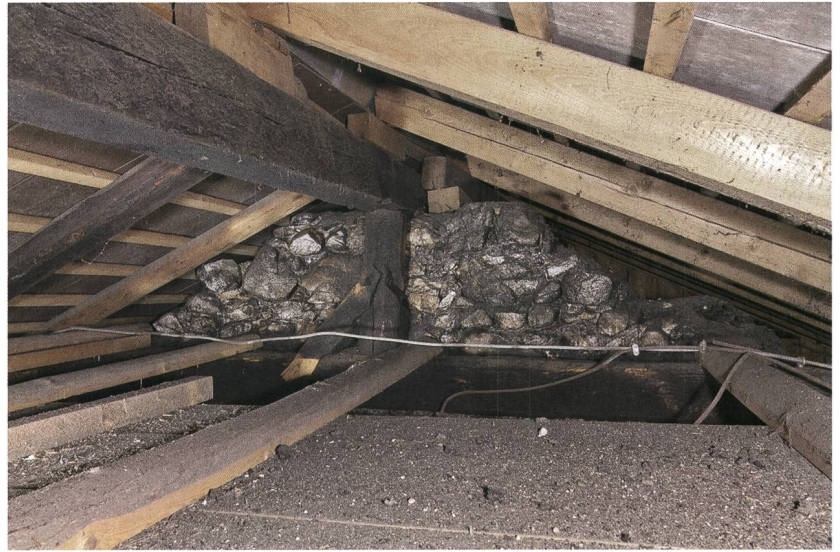
Abb. 21: Stocken-Höfen, Stockentalstrasse 33. Dachspitz mit dem erhaltenen oberen Giebfeld der Chorwand und dem darauf aufgesetzten Dachwerk des ersten Wohngebäudes. Blick nach Westen.
