Zeitschrift: **Archäologie Bern : Jahrbuch des Archäologischen Dienstes des Kantons Bern = Archéologie bernoise : annuaire du Service archéologique du canton de Berne**

# Steffisburg, Schulgässli 24/26

Ein Bauernhaus des 16. Jahrhunderts vom sogenannten Frutigtyp

VOLKER HERRMANN

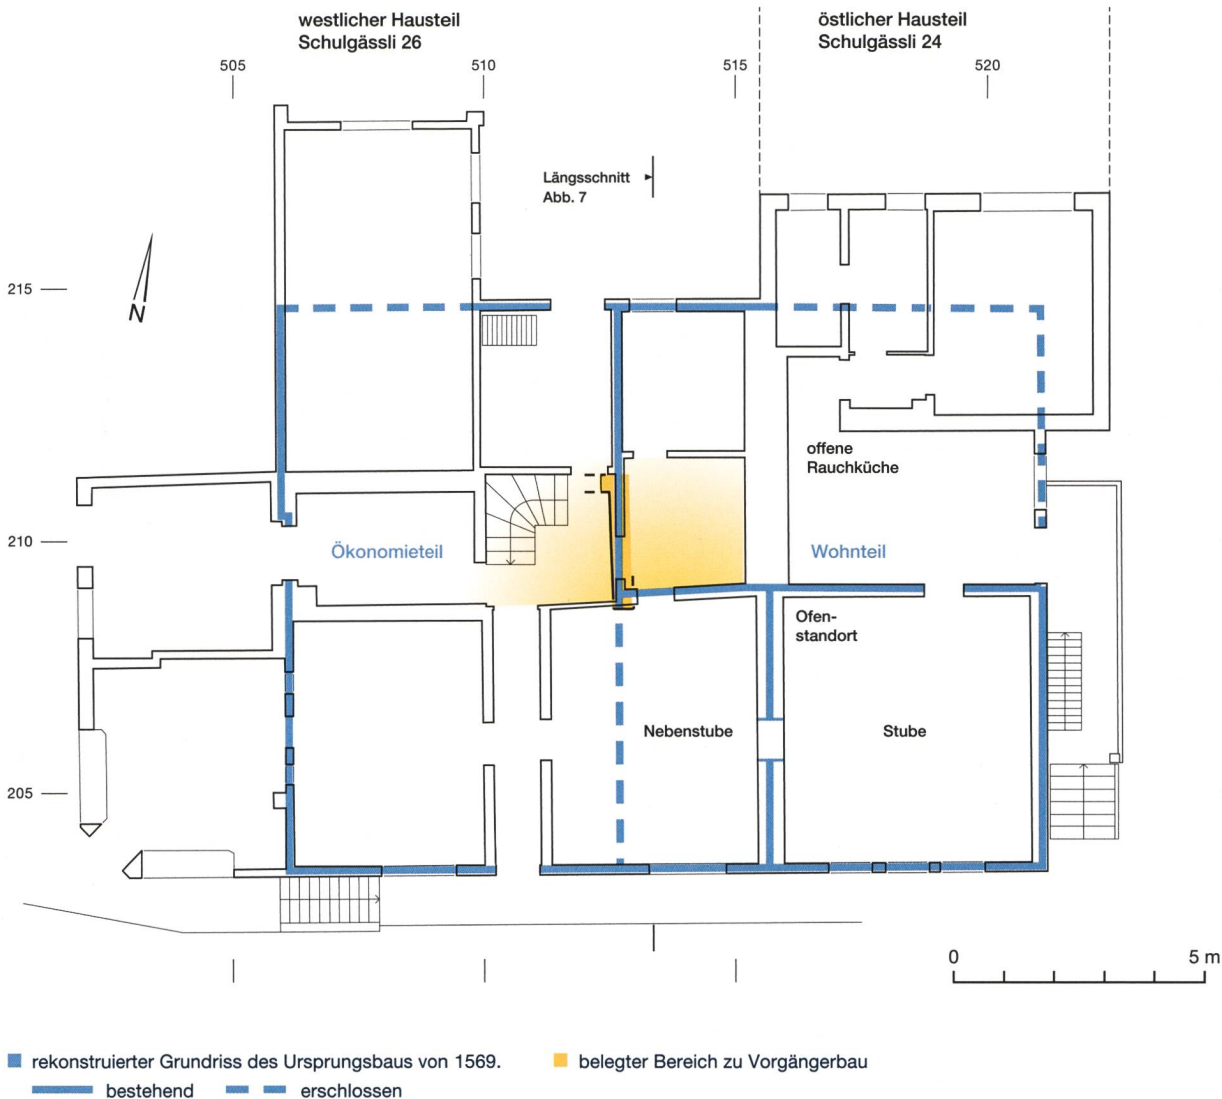
Abb. 2: Steffisburg, Schulgässli 24/26. Grundriss zum Erdgeschoss. Die besitzrechtliche Teilung geht wohl erst auf das 19./20. Jahrhundert zurück. Bis Mitte des 19. Jahrhunderts bestand das Haus aus einem östlichen Wohnteil und einem westlichen Ökonomieteil. M. 1:150.

des abziehen konnte. Die erst bei der Hausteilung untergliederte Küche ist dem Wohnteil des Ursprungsbaus zuzuordnen. Davor liegen südseitig Stube und Nebenzube. Auch sie sind heute durch die Hausteilung voneinander getrennt. Nur die Nebenzube liegt im untersuchten Bereich. Der Hausteil westlich der Küche war zunächst als Ökonomie genutzt worden. Dies verrät ein Blick auf die Rückfassade. Erhalten ist dort die erst später mit einer Bretterwand verschlossene Öffnung des hohen Hof-tors (Abb. 3 und 4). Die nach Norden vor die Rückfassade kragenden Anbauten sind erst im 20. Jahrhundert hinzugekommen beziehungsweise erst später aus der Erweiterung älterer Räume hervorgegangen.

Beim Abbruch des hinteren Küchenbereichs und beim anschliessenden Aushub der Baugrube für den Neubau wurden auf der Rückseite der beiden Vorderhauskeller Mauerreste und Schichten eines mutmasslich spätmittelalterlichen Vorgängerbau ange schnitten (Abb. 2). Das Gebäude scheint mit seinem aus Flusssteinen gemauerten Keller bereits ähnlich ausgerichtet gewesen zu sein wie das Haus des 16. Jahrhunderts.

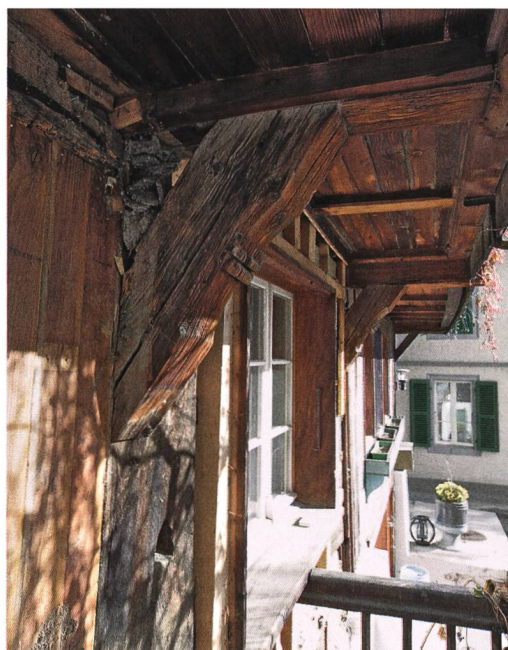
Abb. 6: Steffisburg, Schulgässli 26. Profilerter Bug der unteren Frontlaube vermutlich des Ursprungsbaus von 1569. Sie wurde beim Stubenumbau im 17. Jahrhundert neu an der jetzigen Stelle eingebaut.

stube, die heute im nicht untersuchten östlichen Hausteil liegt, ist ein Ständer-Bohlen-Bau. Zwischen Stube und Nebenstube bestand eine bei der Hausteilung verschlossene Türe. Unter der Ökonomie und unter den Wohnräumen der Südseite liegen drei hohe, flachgedeckte Keller mit Bruchsteinmauern aus der Bauzeit. Als besonders schönes Baudetail aus dem 16. Jahrhundert sind zwei profilierte Büge als Abstützung

der mehrfach erneuerten Frontlaube erhalten (Abb. 6). In dem von der Laube aus erschlossenen Gaden im ersten Obergeschoss lagen die Schlafkammern.

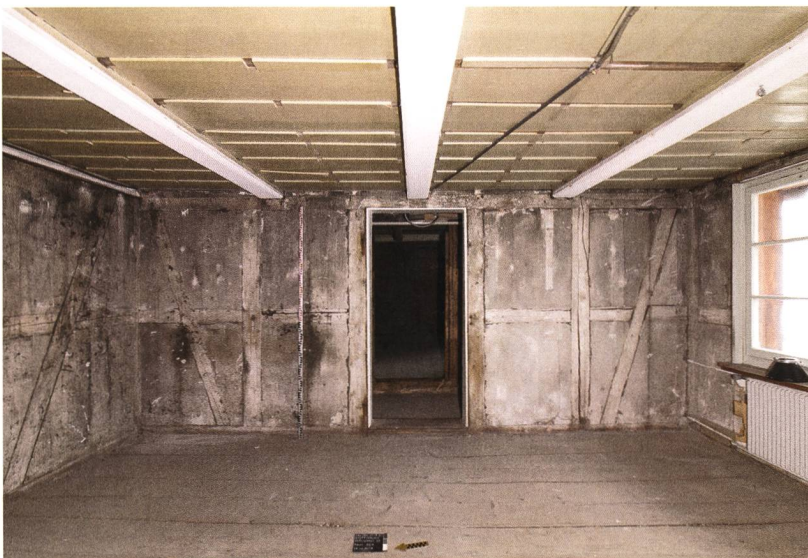
Abb. 8: Steffisburg, Schulgässli 26. Wohnstube im Erdgeschoss. Entstanden ist sie um 1841/42 beim Einbau der Etagenwohnungen in den ehemaligen seitlichen Ökonomie teil. Charakteristisch ist das Riegel-fachwerk mit wandhohen Streben. Blick nach Osten mit der Türe zum Korridor.

bigen Walzendekor finden sich auch altertümlich gefaste und hellgrau lackierte Decken- und Rähmbalken sowie Bohlenwände. Laut Dendrodaten sind diese im 19. Jahrhundert zusammen mit den Riegwänden in alter Manier gefertigt und eingebaut worden (Abb. 8). Die mittelalterliche Bohlenbautradition wird hier bis über die Mitte des 19. Jahrhunderts fortgesetzt.
