Zeitschrift: **Archäologie Bern : Jahrbuch des Archäologischen Dienstes des Kantons Bern = Archéologie bernoise : annuaire du Service archéologique du canton de Berne**

Bern, Kramgasse 72 / Rathausgasse 61

Ein Kino wird überflüssig

ARMAND BAERISWYL UND ROGER LÜSCHER

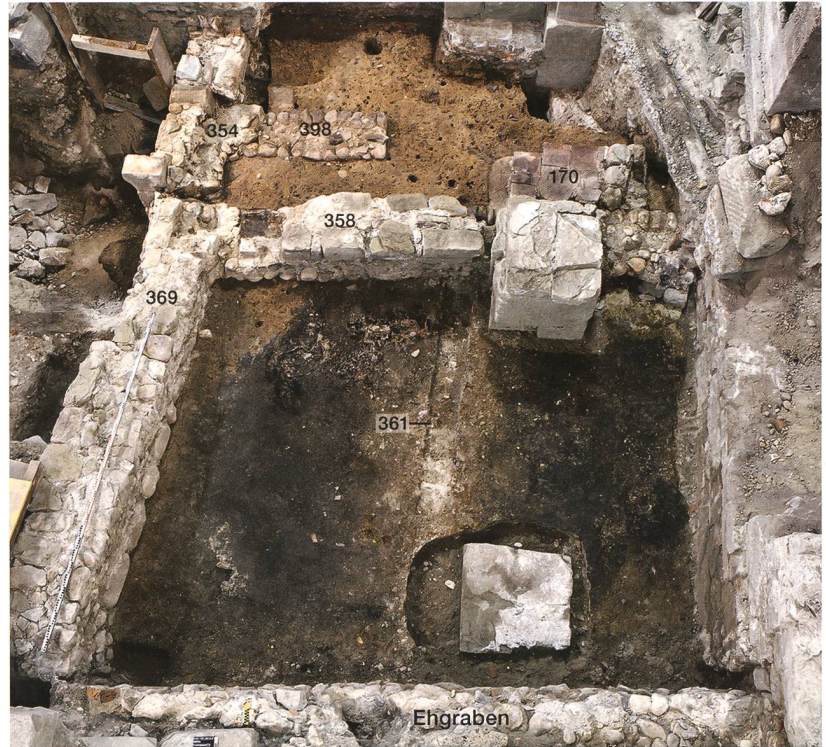
Abb. 5: Bern, Kramgasse 72 / Rathausgasse 61. Rückwärtiger Kernbau auf der Parzelle C mit Balkennegativ 361 im verschmutzten Lehm-boden. Blick nach Norden.

Parzelle C: Dort fanden sich die Fundamente 358 und 369 eines rückwärtigen Steinbaus am Ehgraben, die östliche Begrenzung wurde nicht gefasst. Eine Binnenwand (Balkennegativ 361) unterteilte das Erdgeschoss (Abb. 3 und 5). Die nördlich vorgelagerte Kopfmauer 398 dürfte das Fundament eines Treppenaufgangs mit Austritt ins Obergeschoss gewesen sein. Auf der Fläche nördlich davon fanden sich keine Baureste. Zu vermuten ist – getrennt durch einen Zwischenhof? – ein gassenständiges Gebäude.

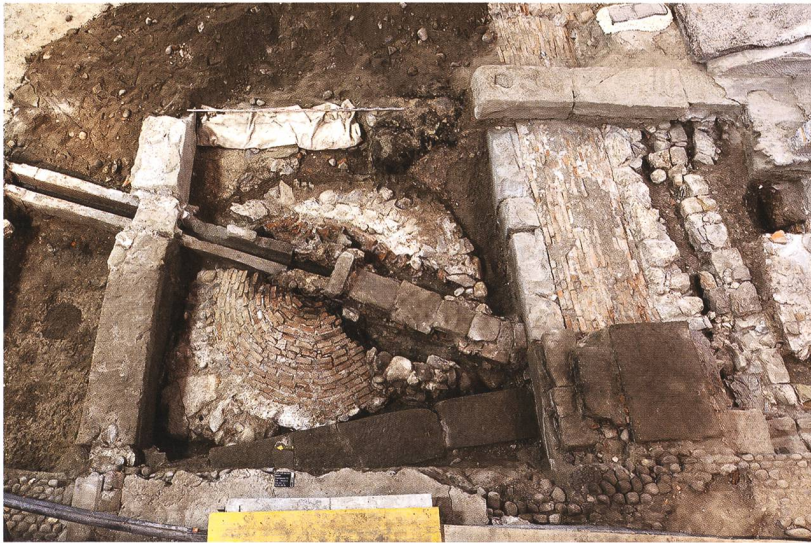
Abb. 9: Bern, Kramgasse 72 / Rathausgasse 61. Schacht 330 (Phase braun), gestört von Abwasserkanälen des 18. Jahrhunderts (Phase orange). Rechts davon der Ehgraben mit Backsteingewölbe (Phase braun).

In diesem Hof wurde direkt am Ehgraben ein grosser zisternenartiger Schacht 330 abgetieft. Seine Funktion bleibt ein Rätsel. Ein Dachwassersammler mit Einlasskanal und Bedienschacht an diesem Ort war in Bern bisher unbekannt (Abb. 9).

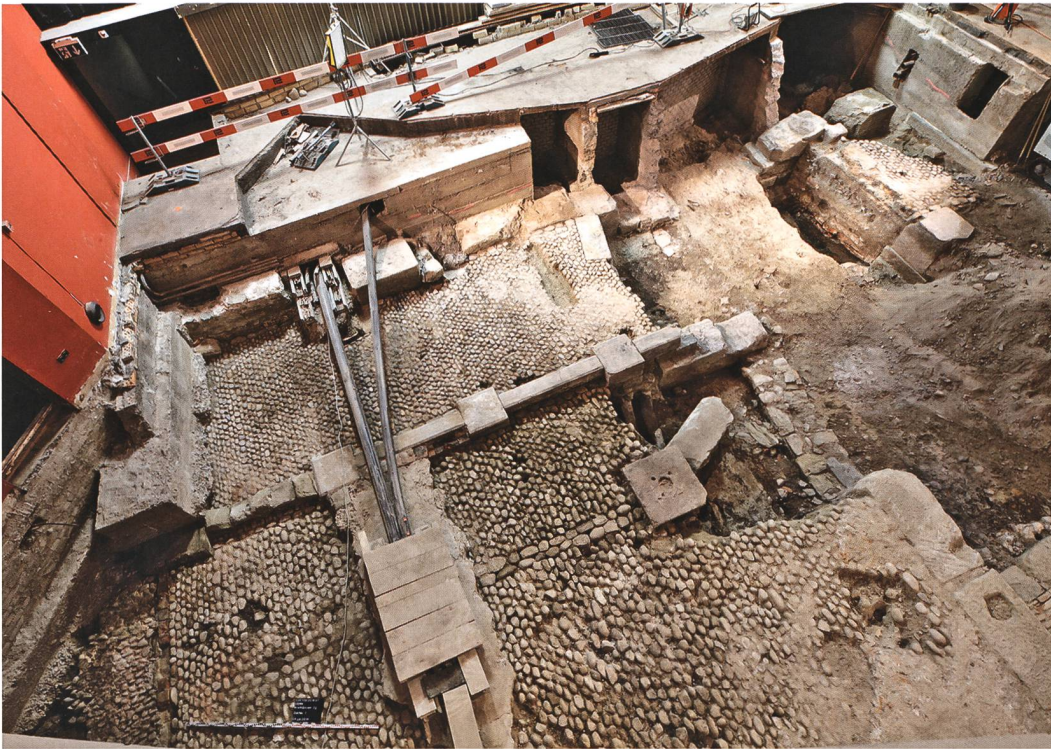
Abb. 11: Bern, Kramgasse 72 / Rathausgasse 61. Pflasterung des barocken Hofes mit Pfeilern einer Laube entlang der Hoffassaden der Häuser an der Rathausgasse.

Um 1740 liess Emanuel von Tschärner auf den Parzellen B bis H ein Palais mit dem Hauptgebäude an der Kramgasse erbauen, dessen Fassade von Albrecht Stürler heute noch steht. Inwiefern die Nebenbauten an der Rathausgasse erneuert wurden, ist nicht bekannt. Dazwischen erstreckte sich ein grosszügiger gepflasterter Hof. Auf einem Grossteil der Grabungsfläche war die barocke Pflasterung das erste, was nach dem Entfernen des Kinobodens zum Vorschein gekommen war (Abb. 11).
