La Neuveville, Rue du Collège 5 : un noyau bâti de la fin du 14e siècle

La Neuveville, Rue du Collège 5

Un noyau bâti de la fin du 14^e siècle

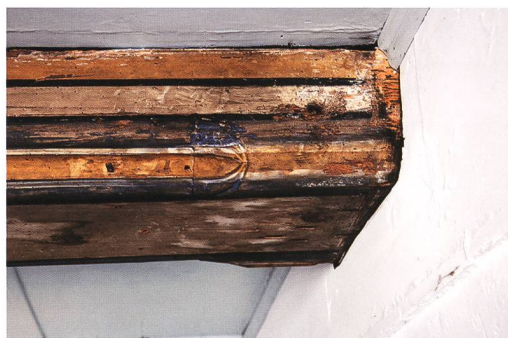
Fig. 6 : La Neuveville, rue du Collège 5. Les solives du plafond de la pièce 16, au 2^e étage, étaient moulurées et se rapportaient à une phase de transformation ou de rehaussement du bâtiment datée de 1507. Le plafond fut renforcé ultérieurement par des solives supplémentaires. Vue vers l'est.

En 1507, un nouveau solivage (fig. 3, pos. 53) fut implanté à l'arrière de la maison, au 2^e étage, dans la pièce 16 (fig. 3 et 6). Les poutres de grande section furent soigneusement moulurées, la pièce centrale portant même un décor gothique finement sculpté aux extrémités (fig. 7). Ce chantier pourrait coïncider avec un réaménagement de l'étage, voire un rehaussement du bâtiment, mais ce point n'a pu être

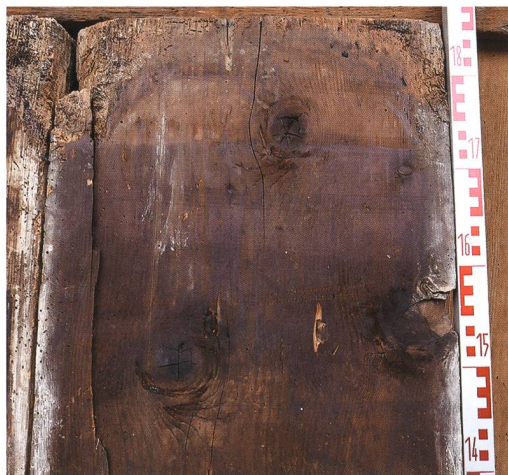
Fig. 7 : La Neuveville, rue du Collège 5. Détail de la tête de la solive médiane datée de 1506/07. Le solivage et le plafond furent peints ultérieurement, probablement au 18^e siècle.
