# Reichenbach, Kientalstrasse 12

## Bauernhaus oder Sust? Ein prächtiges Gebäude mit Baujahr 1466

Marco Amstutz und Katharina König

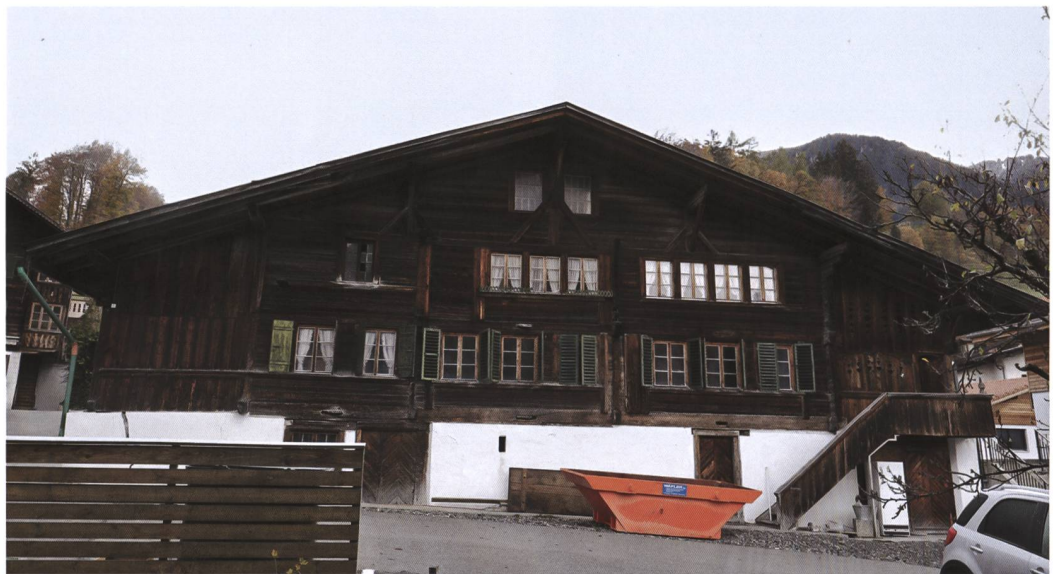
**1** Reichenbach, Kientalstrasse 12. Westfassade. Auf dem Steinsockel ruht der Blockbau mit Stuben- und Gadengeschoss. Im Giebfeld sind unter der First- und den Mittelpfetten jeweils die Heidenkreuze schwach erkennbar. Am rechten Bildrand zeigt sich die sekundäre Süderweiterung des Hauses mit breiter Laube und Keller, am linken Bildrand die ebenfalls jüngere Norderweiterung. Blick nach Osten.

Am Osthang von Reichenbach thront leicht erhöht ein stattliches Gebäude (Abb. 1). Der Blockbau liegt am alten Verkehrsweg, der vom Aaretal und dem Thunersee über die Pässe Gemmi und Lötschen ins Wallis führt und damit das Frutigland zum Durchgangstal bestimmt. Die heutige Strassenführung meist

Das Haus wird von einem flachen Pfettendach gedeckt (Abb. 1). Den Vorstössen von First und Mittelpfetten sind in den Giebelfeldern je ein Heidenkreuz untergestellt. Die Mehrheit der Rafen datiert ins Baujahr 1466, die Lattung blieb undatiert, könnte aber ebenfalls zur Bauzeit gehören. War in den Anfängen die Rauchküche oberhalb des Gadengeschosses nach Nordwesten offen, so wurde diese nachträglich durch den Einbau einer Glimmwand nach Norden verschlossen und der Rauch auf der Südseite des Hauses zur West- und Ostfassade gelenkt.

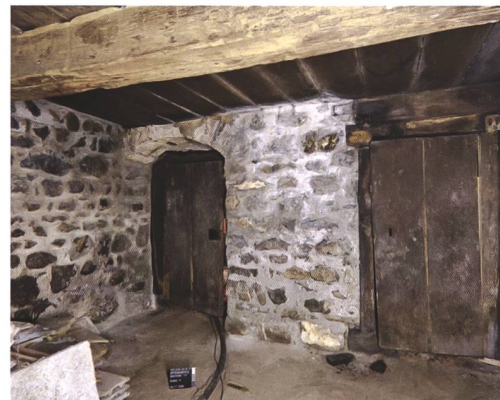
**3** Reichenbach, Kientalstrasse 12. Grundriss des Sockelgeschosses. Die Kellerräume K2–K4 waren durch einen Kellerhals erschlossen, von dem sich nur die östliche Hälfte erhalten hat. In K5 befand sich der Treppenaufgang in die Küche. K1 war durch eine hölzerne Wand von K2 abgetrennt, die später, im Zuge der Verkleinerung von K1 versteinert wurde. M. 1:200.

von Beginn an mit vier Kellerräumen ausgestattet, deren Zugänge sich auf der Südseite befanden (Abb. 3). Nur in den nordseitigen Kellerraum K1, möglicherweise eine Stallung, gelangte man von Westen. Die südseitige Erschliessung erfolgte durch zwei gewölbte Gänge unter einer vormals zweiarmigen Treppe. Der gefangene Kellerraum K4 war über den Keller K3 durch eine Holztür erreichbar (Abb. 4), zudem konnte man von der Küche im Erdgeschoss über eine Verbindungstreppe in den Keller K4 gelangen. Die Wände der Kellerräume K3 und K4 waren mit einem Fugenstrichmörtel aufwendig verputzt und der Boden mit einem Mörtelguss gefestigt. Dagegen verfügten die Kellerräume K1 und K2 über ein satt gesetztes Mauerwerk ohne Fugenstrichmörtel und über einen ungefestigten Boden. Die unterschiedliche Ausführung der Kellerräume dürfte mit deren Nutzung zusammenhängen.

Der nordseitige und grösste Keller K1 oder Stall wurde vermutlich im 18. Jahrhundert mit dem Einzug der heutigen Ostkellermauer (blau) verkleinert und die ehemals hölzerne Trennwand zu K2 (hellrot) durch eine steinerne Mauer (blau) ersetzt. Zudem wurde in K2 der Zugang von Süden nach Westen verlegt. Die Zumauerung in der Südseite bedeutete wohl auch das Ende der zweiarmigen Treppe. Zeitlich nicht einzuordnen ist die Schliessung der Treppe von der Küche in den Keller K4.

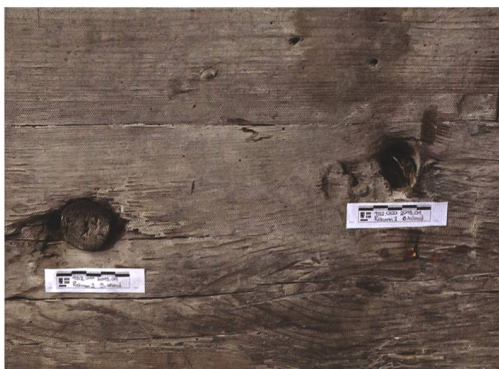
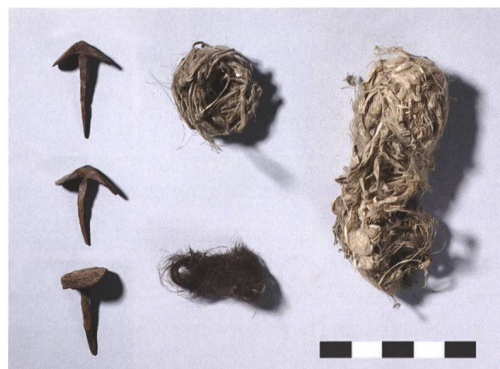
**7** Reichenbach, Kientalstrasse 12. Zeichen des Volksglaubens. a Verpflockungen in der Südwand der Stube R2; b die beiden Garnknäuel, das Tierhaar und drei ineinander verdrehte Nägel steckten hinter dem rechten Pflock auf Abb. 7a.

Vormoderne Häuser wurden oft mit einem sogenannten Schutz- oder Bannzauber versehen. Dieser hinterlässt mannigfaltige Spuren, die von Einritzungen, Bleistift- oder Kreidezeichnungen über Verpflockungen bis hin zu Inschriften reichen kann. Die Begehung des Hauses mit der Fachkollegin Ulrike Gollnick öffnete den Blick für diese feinen Spuren des Volksglaubens im Gebäude an der Kientalstrasse 12, wobei die beiden grösseren Stuben, R2 und R3, am meisten Zeichen aufwiesen und innerhalb der Stuben die Südwand offensichtlich besonders «schutzbedürftig» war. Es handelt sich vor allem um Geisterbandübel – kleine Holzkeile, die in Schwundrisse und Fugen gesteckt wurden. Etwas weniger häufig waren Verpflockungen, hinter einem Pflock eingespernte Objekte, wobei die meisten Bohrlöcher im Haus keine Funde enthielten (Abb. 7). Selten waren Flämmchen und flammenförmige Brandspuren, deren Bedeutung noch nicht geklärt werden konnte.

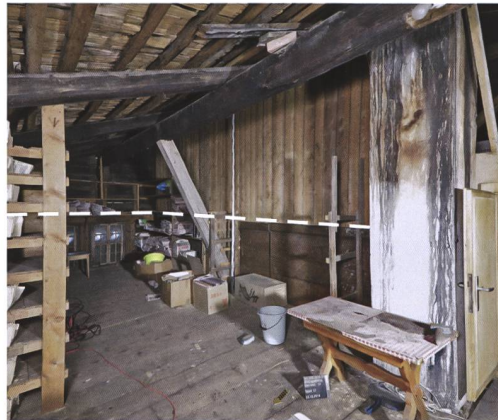
**9** Reichenbach, Kientalstrasse 12. Raum R17. Durch das Anheben der Decke beim Einbau des Ladens im Stubengeschoss konnte R17a nicht mehr als Kammer genutzt werden. Der Boden lag neu direkt unter den Fenstern, die im hinteren Bildteil noch zu erkennen sind. Die Decke (weisse Striche) wurde entfernt. Blick nach Südosten.

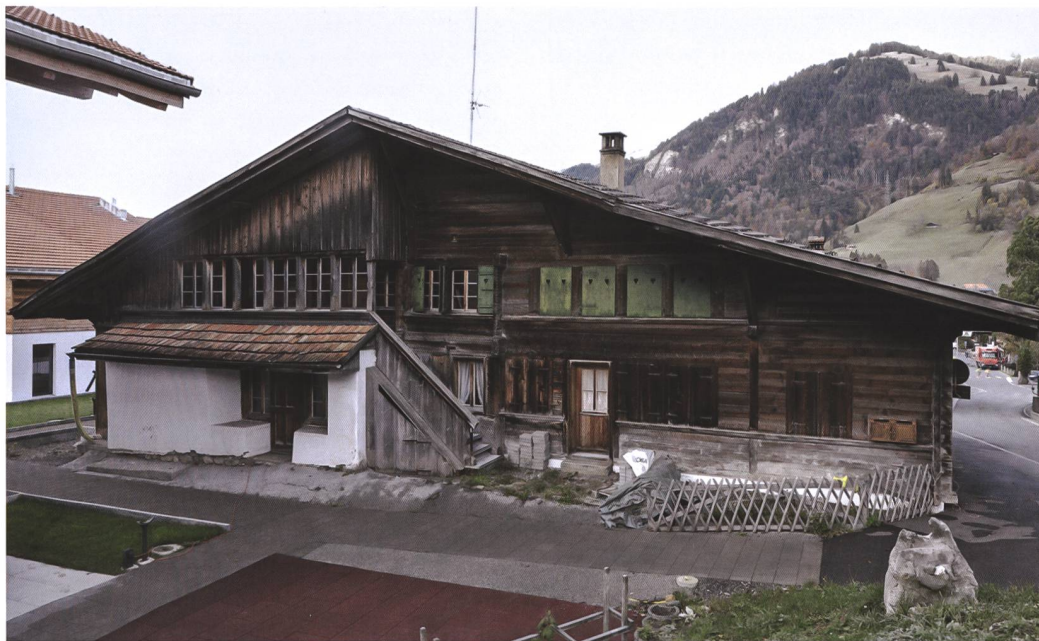
**10** Reichenbach, Kientalstrasse 12. Ostfassade. Der steinerne Sockel kragt aus dem Grundriss vor und ist mit einem Pultdach geschützt. Im Gadengeschoss wurden im 18./19. Jahrhundert die beiden Gaden eingebaut. Durch den Einbau des Ladens und die Erweiterung nach Norden erfolgten massive Veränderungen in der Nordostecke des Hauses. Die Auffassung der offenen Rauchküche führte zu einem neuen Raum, der über eine Treppe erschlossen wurde (linke Hausseite). Blick nach Westen.

im Gadengeschoss möglich wurde, der in seiner letzten Nutzung in mehrere kleine Räume unterteilt war und der eine neue Erschliessung über eine Treppe entlang der Ostfassade auf eine gedeckte Laube erhielt (Abb. 10).
