Zollikofen, Schloss Reichenbach

Der Einsturz der Aaremauer und dendrochronologische Untersuchungen lösen ein baugeschichtliches Problem

Jürg Schweizer und Leta Büchi

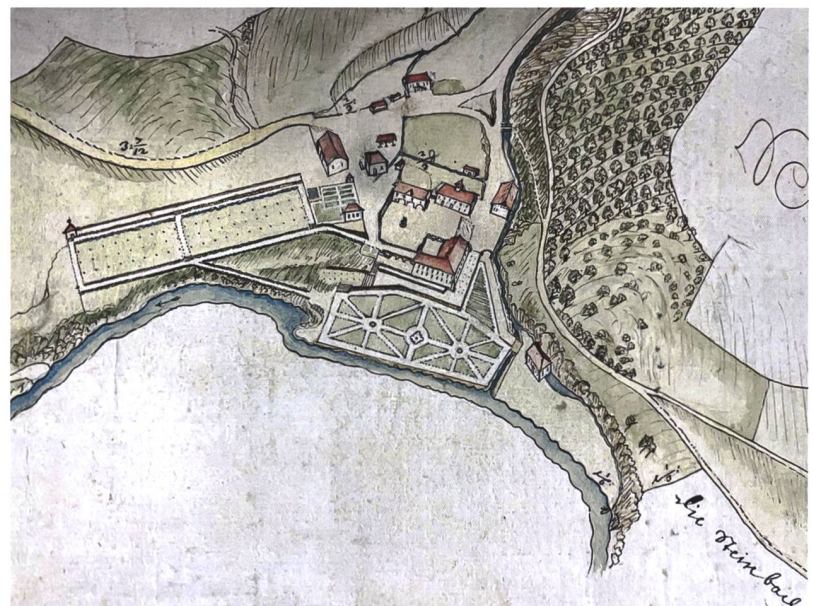
4 Zollikofen, Schloss Reichenbach. Situationsplan von 1717, vielleicht von Johann Adam Riediger.

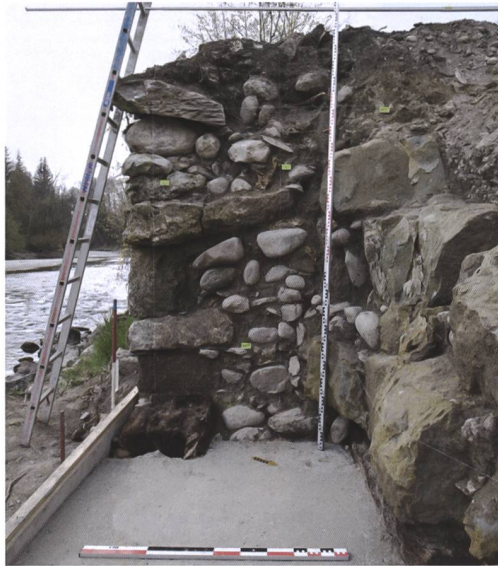
5 (links) Zollikofen, Schloss Reichenbach. Schnitt durch die alte Schlossgartenmauer. Blick nach Westen.

Das trocken aufgebaute, 2 m starke Zweischalenmauerwerk mit der inneren Sandstein-

und der aareseitigen Tuffsteinquaderschale sowie einem Mauerkern aus Bollensteinen steht auf einem auf Pfähle gestellten Eichenrost (Abb. 5 und 6). Dessen Hölzer haben ein wahrscheinliches Fälldatum kurz nach 1704 ergeben, sind also im ersten Jahrzehnt des 18. Jahrhunderts verbaut worden. Die Konstruktion aus Stein und Holz hat alle Aarehochwasser während drei Jahrhunderten unbeschadet überstanden.

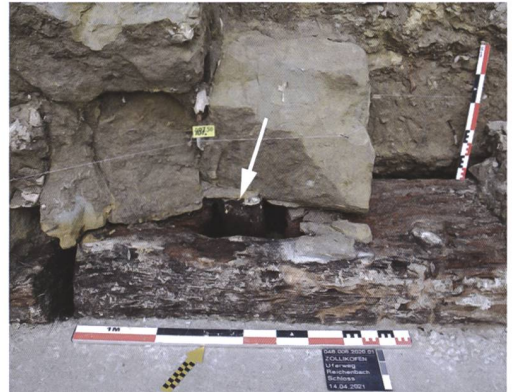
6 (rechts) Zollikofen, Schloss Reichenbach. Detail der Holzkonstruktion unter der Mauer: Armierungsschwelle mit eingeschlagenem Pfahl (Pfeil) zur Fixierung. Blick nach Norden.
