# Nouvelles peintures murales romaines à Bümpliz

## Enduits peints issus de la fouille 2014 de Bienzgut, Bernstrasse 75B

Yves Dubois et Evelyne Broillet-Ramjougé

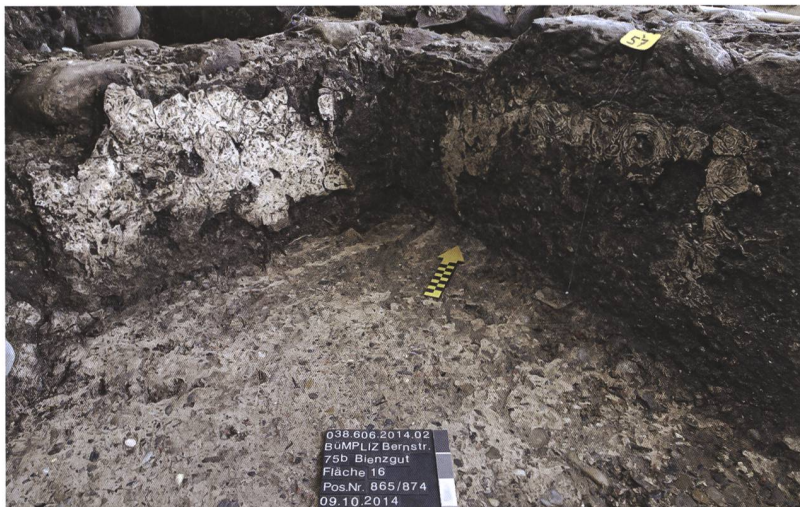
**2** En R9, l'enduit blanc 874 *in situ* contre les murs 831 et 864 montre les traces d'une érosion de la surface, entamée par l'humidité.

De rares vestiges d'enduits encore en place ont été dégagés. Dans l'édifice méridional adjacent au bâtiment C, en R9, les murs 864 et 831 portaient sur 3 m un enduit blanc de plinthe, à la surface très érodée par l'environnement humide, après abandon des structures (874, fig. 2).

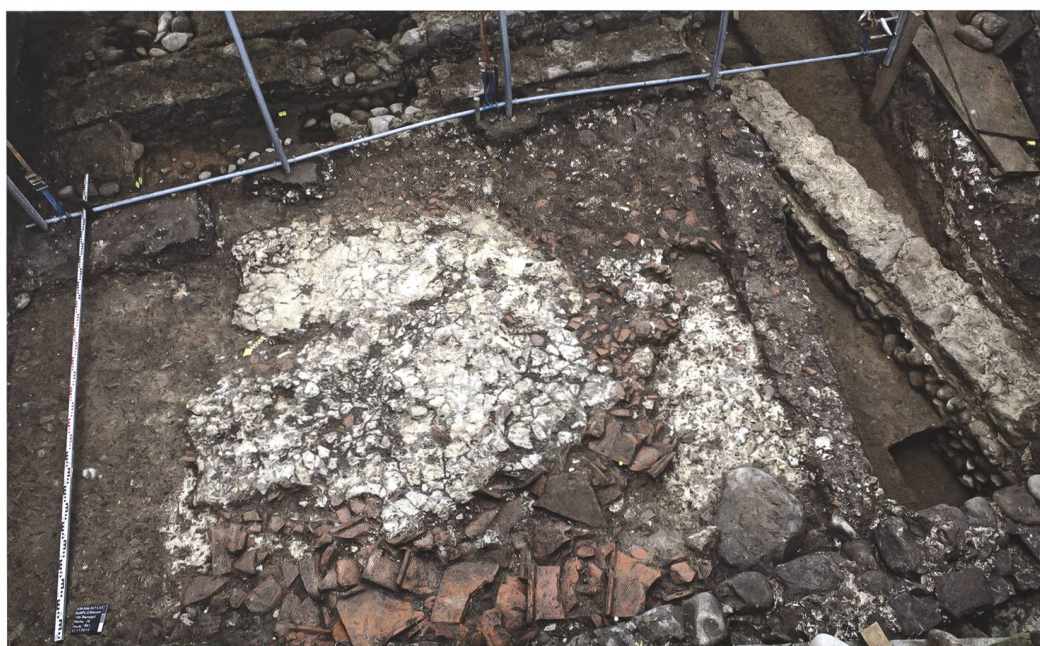
**3** La peinture écroulée sur la démolition de tuiles dans la pièce L2A ; à droite, mur 896.

La peinture murale la plus spectaculaire (ensemble A) l'était déjà lors de sa découverte. La pièce R2A renfermait en effet une importante démolition de tuiles (962), vraisemblablement tombées lors de la ruine de l'édifice, recouverte d'un gisement d'enduits peints écroulés postérieurement (961 ; fig. 8). Ce gisement d'environ 2,50 × 2,30 m, a été soigneusement prélevé à la main, suivant un carroyage au maillage de 25 cm de côté, permettant par la suite une re-composition aisée et très complète malgré la grande fragilité des fragments (fig. 7).

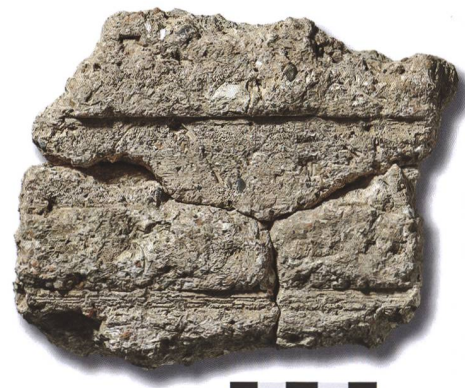
5 (gauche) Revers de l'enduit de plafond U montrant le négatif d'un accrochage sur bottes de roseaux.

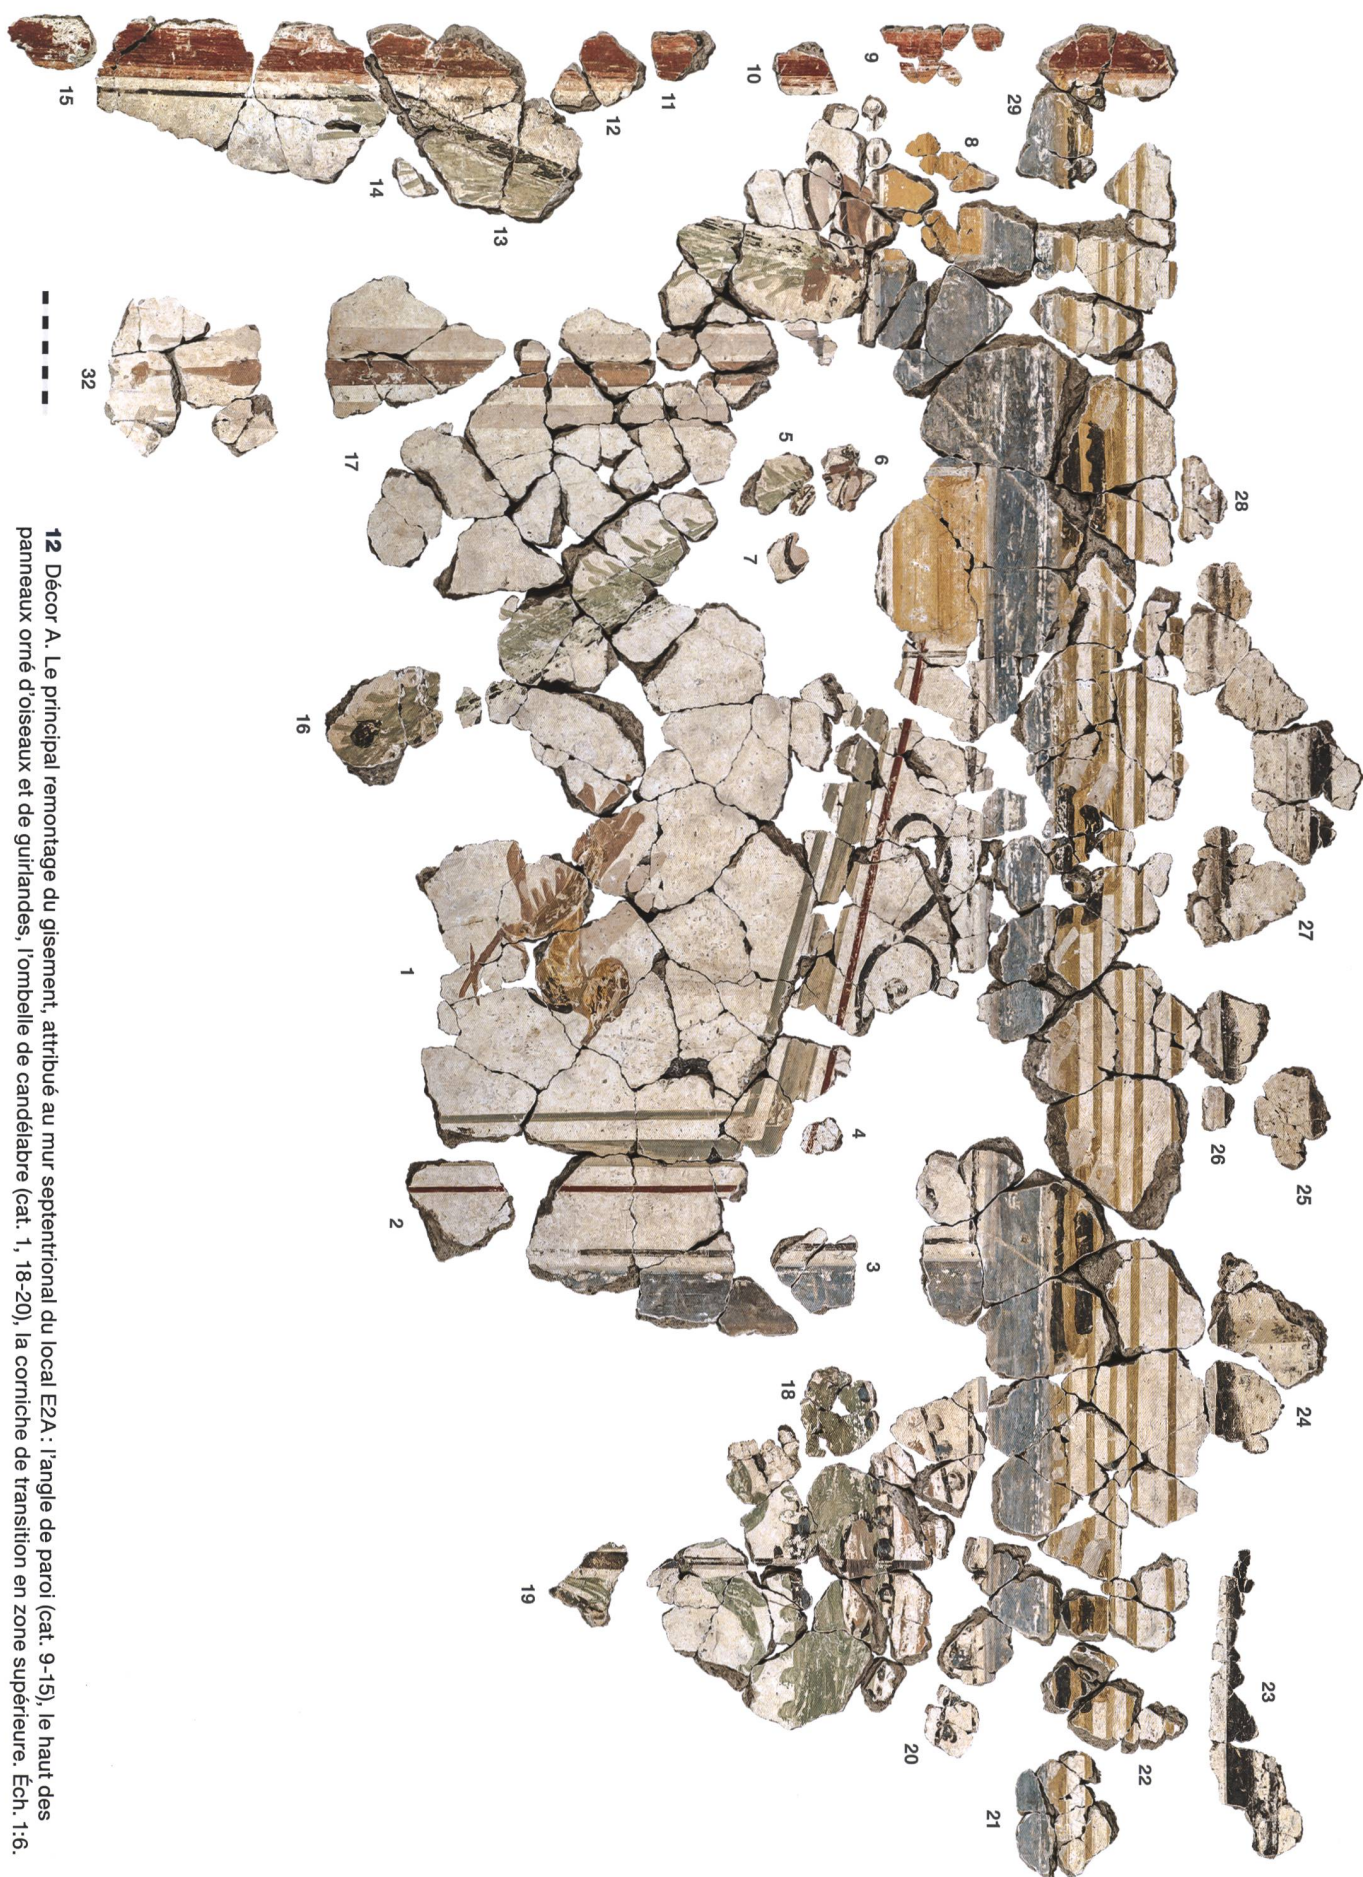
**12** Décor A. Le principal remontage du gisement, attribué au mur septentrional du local E2A : l'angle de paroi (cat. 9-15), le haut des panneaux orné d'oiseaux et de guirlandes, l'ombelle de candélabre (cat. 1, 18-20), la corniche de transition en zone supérieure. Éch. 1:6.

gissement n'apportent pas d'autres motifs. Ils attestent la répétition des mêmes éléments sur le panneau adjacent, tel que proposé sur la figure restitutive 12.

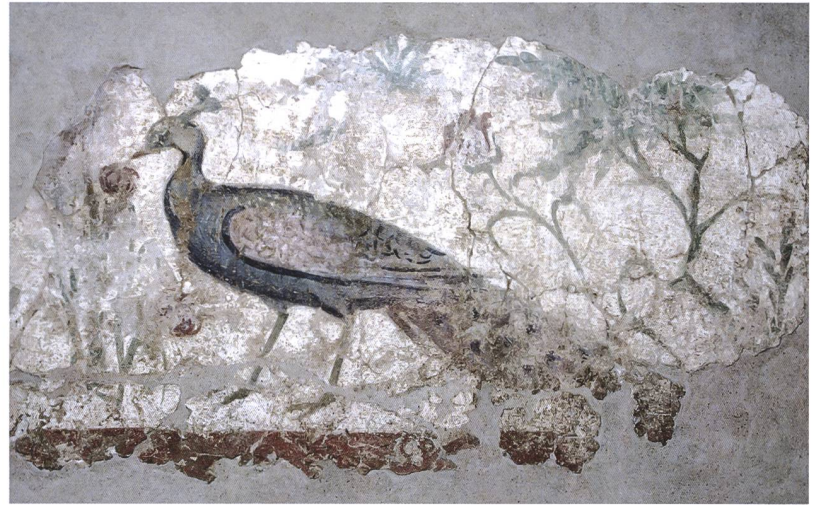
Un tracé préparatoire incisé marque dans un ruban violet un axe vertical (cat. 363-365). L'emploi de tracés peints jaunes limitant des motifs et de sous-couches préparatoires jaunes pour l'application du vert sont à relever.

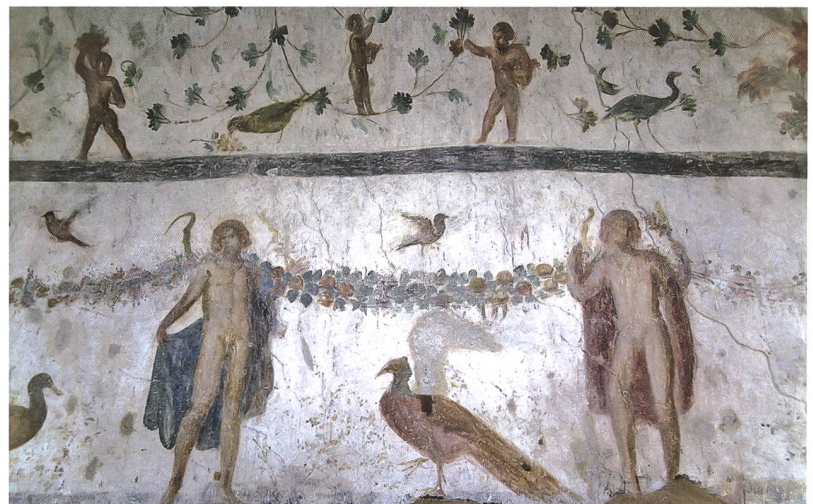
**24** Rome (IT), maison du clivus Scauri sous la basilique Saint-Jean-et-Paul ; retombée de voûte aux génies saisonniers.

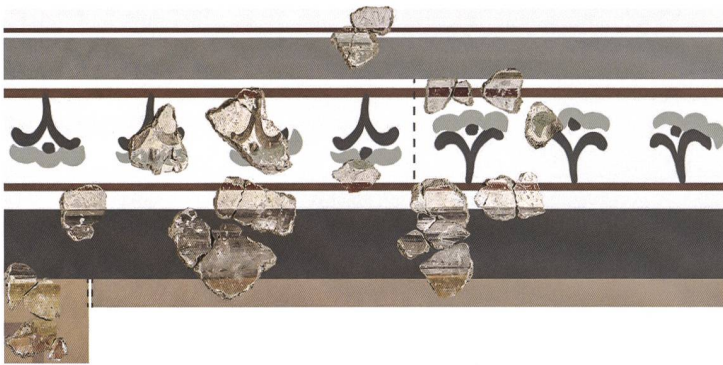
**27** Décor C. Proposition de restitution de l'articulation des imitations de marbres avec des champs blancs (cat. 271-272, 275, 277, 278-280, 283-288). Éch. 1:10.

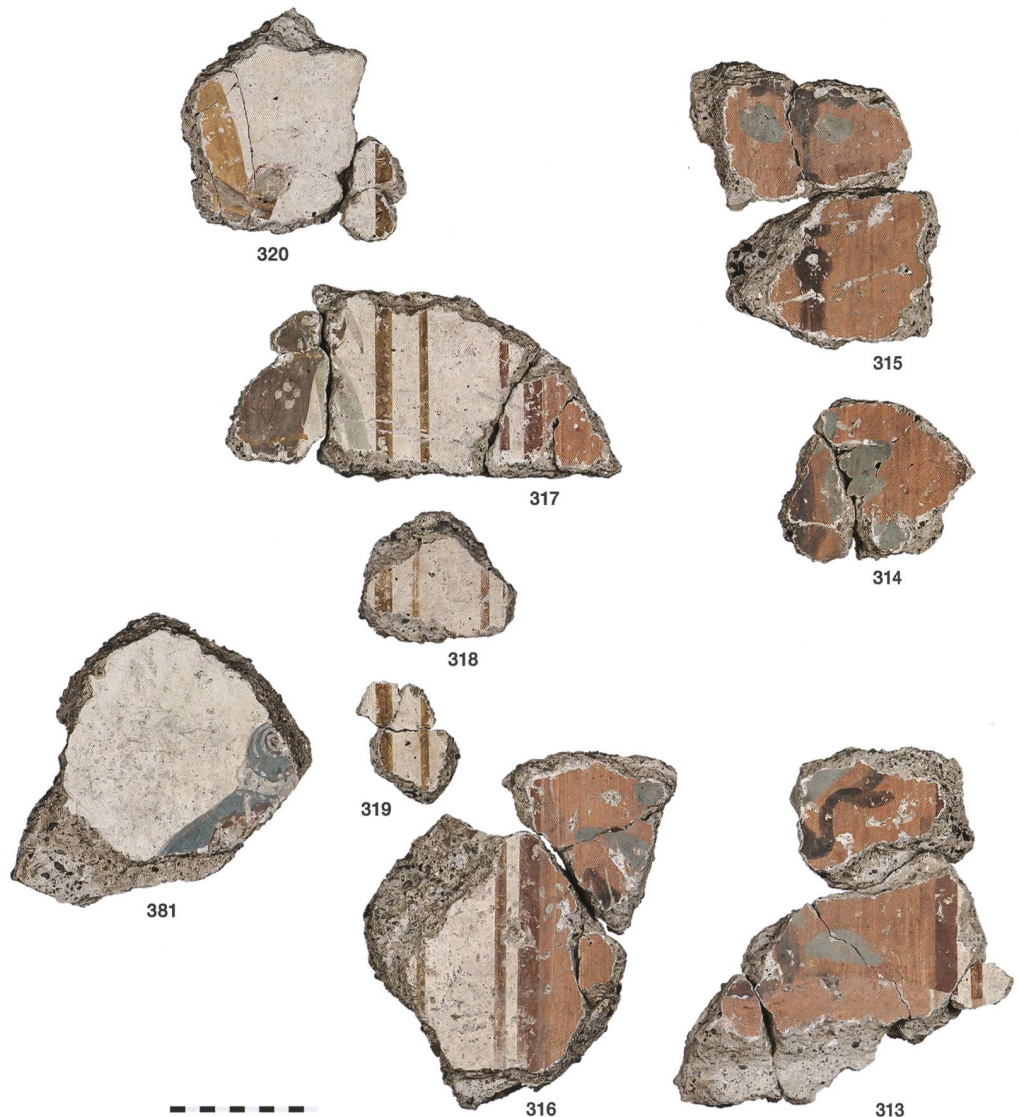
**28** Décor C. Registre rose orangé orné d'une hampe végétalisante stylisée; de part et d'autre, motifs d'encadrement rehaussant le champ blanc et oiseaux (cat. 320, 381). Éch. 1:5.

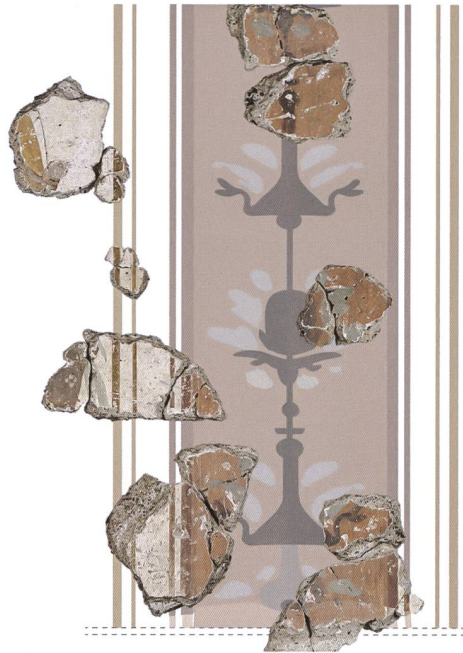
29 Décor C. Restitution de la hampe végétalisante sur champ rose orangé (cat. 313-320; éch. 1:10).
