Bern, Gerechtigkeitsgasse 21

Einblick in die Frühzeit der Stadt Bern

Marco Amstutz und Armand Baeriswyl

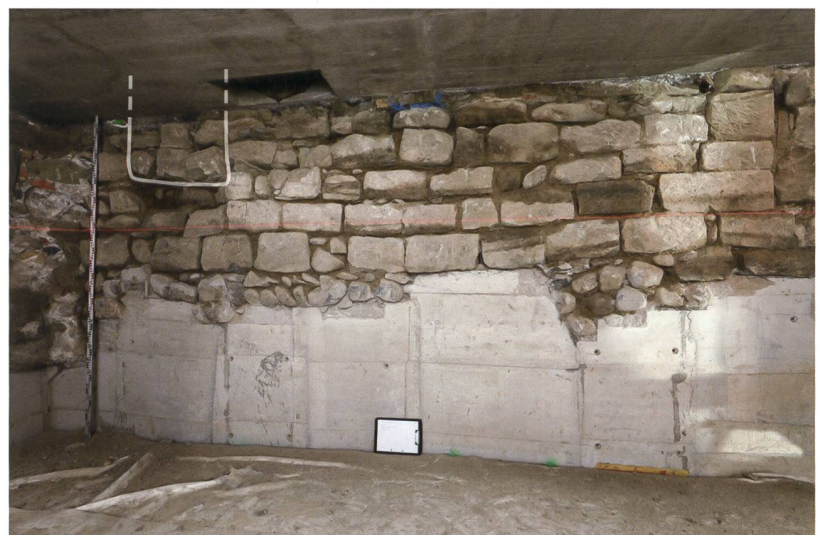
4 Bern, Gerechtigkeitsgasse 21. Der Benutzungshorizont 35 (Abb. 2) liegt direkt auf der anstehenden Moräne. Das damalige Niveau liegt 1,80 m tiefer als das heutige Erdgeschoss. Sichtbar sind die einschneidenden Mauern: rechts Mauer (9), im Hintergrund Mauer (15) und links Mauer (19). Blick nach Norden.

Hinweise auf die Bauzeit des Gebäudes liefern neben dem Mauercharakter der im nordöstlichen Grabungsperimeter freigelegte Nutzungs- oder Bauhorizont (35), eine stark verdichtete und mit Holzkohle verschmutzte Schicht. Ein Stück Holzkohle aus dieser Schicht datiert gemäss C14-Analyse mit 95,4%iger Wahrscheinlichkeit zwischen 1176 und 1284 (cal. 2 σ ; BE-16848 791 \pm 39 BP). Das Fehlen eines alten Humus belegt, dass man diesen für den Bau des Gebäudes komplett bis auf die Moräne abschürfte (Abb. 4). Eine direkte Verknüpfung zwischen Benutzungshorizont und der Gebäudemauer 8 (Abb. 2 und 3) konnte aufgrund jüngerer Störungen nicht beobachtet werden. Sicher ist jedoch, dass die nächstjüngere Planie-

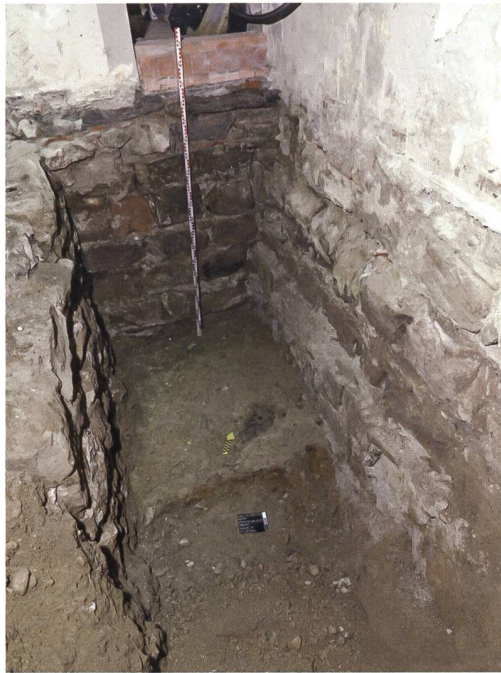
5 Bern, Gerechtigkeitsgasse 21. Blick auf das Fundament des älteren Treppenturms (19) (Abb. 2) mit der Unterlage für die erste Wendeltreppentstufe. Blick nach Westen.

nächsten Phase an dessen Rückfassade (15) angebaute, im Grundriss rechteckige Treppenturm (19). Der vom Erdgeschoss aufgehende Treppenturm war mit einer rechtsdrehenden Wendeltreppe ausgestattet (Abb. 2 und 5). Wiederverwendete Baukeramik im Mauerwerk spricht dafür, dass der Treppenturm vermutlich im 15./16. Jahrhundert entstand.

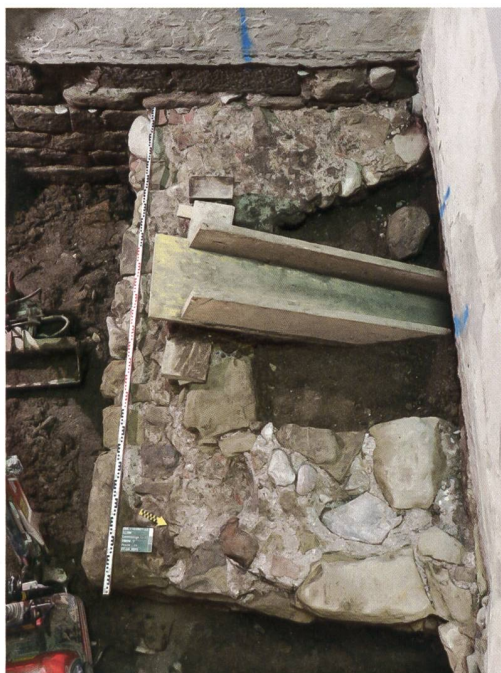
3 Bern, Gerechtigkeitsgasse 21. Ansicht der westlichen Brandmauer mit dem auf Sicht ausgeführten Sandsteinquadermauerwerk (8) des Gebäudes von Phase rot. Die Gebäudeecke ist rechts im Bild zu erkennen, ebenso der später vermauerte Durchgang (41) auf der linken Bildseite. Blick nach Westen.

Die älteste fassbare Mauer fand sich im Hinterhaus, im unteren Teil der heutigen Brandmauer zwischen dem Gebäude Gerechtigkeitsgasse 21 und dem westlich daran anschliessenden Haus Gerechtigkeitsgasse 23 (Abb. 2). Die Mauer (8) besteht zuunterst aus einer in den anstehenden Moränensilt eingetieften, groben Flusskiesel-Rollierung; darüber folgt ein lagig gesetztes Sandstein-Quadermauerwerk von mittelalterlichem Charakter. Im Norden endet sie mit einer über mehrere Steinlagen fassbaren Gebäudeecke nach Westen (Abb. 3). Die Ecke zeigt, dass es sich bei Mauer 8 um die Ostmauer des westlichen Nachbargebäudes Gerechtigkeitsgasse 23 handelt. Der südliche Mauerabschluss kann aufgrund der jüngeren Überformung des Ehgrabens (1) nicht erfasst werden. Die Südfassade dürfte jedoch ungefähr auf dessen Nordflucht gelegen haben, da das Ehgrabensystem nach heutigem Forschungsstand zur Zeit der Stadtgründung angelegt wurde. Im Mauerwerk zeichnen sich ausserdem Leibungen ab, welche zu einem Durchgang (41) vom westlichen Gebäude in den Bereich der Parzelle Gerechtigkeitsgasse 21 gehörten (Abb. 2 und 3). Die Türschwelle des Durchgangs auf etwa 529,30 m ü. M gibt Hinweise auf die Höhe der damaligen Niveaus. Heute endet die Mauer mit einer Abbruchkrone, auf der jüngeres Mauerwerk sitzt. Anzunehmen ist an der Gerechtigkeitsgasse 21 ein rückwärtiger, an den Ehgraben anschliessender ein- bis zweigeschossiger und rund 6 m tiefer Steinbau.

Die Tür (41), die vom Steingebäude (8) auf die Parzelle Gerechtigkeitsgasse 21 führt, weist darauf hin, dass zu dieser Zeit dort eine Nutzung bestand, sei es ein weiteres Gebäude oder ein offener Hof. Spuren fanden sich keine.

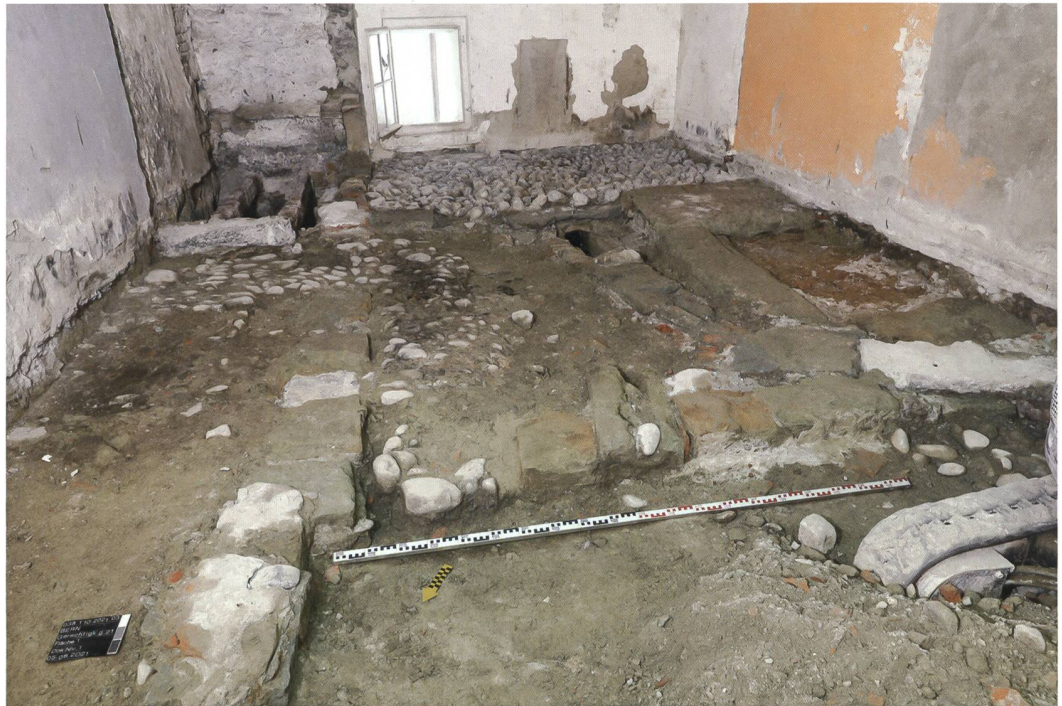
7 Bern, Gerechtigkeitsgasse 21. Übersichtsfoto im Hinterhaus mit Befunden des 18./19. Jahrhunderts. Im hinteren Bereich erkennt man die grobe Pflasterung über dem Ehgraben. Links verläuft das jüngere Streifenfundament des Laubengangs zum Abort, hinten die mit Balken überdeckte Öffnung zum Ehgraben. Im Bild rechts die Jauche-grube, welche vom jüngsten Dachwasserkanal geschnitten wird. Blick nach Süden.

Der Bereich des heutigen Hinterhauses wurde damals weitgehend überbaut. Entlang der östlichen Brandmauer errichtete man einen mehrgeschossigen Laubengang, der zu einem Abortturm führte. Die Zugehörigkeit dieser Konstruktion zur Phase 5 ergibt sich aus den auf Sicht verzierten Deckenbalken des Laubengangs, die in gleicher Manier bearbeitet worden sind wie die auf Sicht gearbeiteten Deckenbalken im Vorderhaus. Im Boden sichtbare Balkengräben eines Bretterbodens westlich von Gang und Abort zeigen, dass damals ein Hinterhausgebäude bestanden haben muss. Ob der als Jauchegrube interpretierte Schacht (4) ebenfalls dazugehört, bleibt offen (Abb. 7). Die absolute Datierung lieferten einige der genannten

Das heutige Hinterhaus wurde erst im ausgehenden 18. oder im 19. Jahrhundert erbaut. Dabei wurde auch der Abort erneuert (Abb. 7). Die zeitliche Einordnung ist unklar. Vermutlich dürfte das Hinterhaus im Zuge der Dachsanierung des Vorderhauses entstanden sein, dessen
