Zeitschrift: **Archäologie Bern : Jahrbuch des Archäologischen Dienstes des Kantons Bern = Archéologie bernoise : annuaire du Service archéologique du canton de Berne**

# Ruinenrestaurierung im Kanton Bern früher und heute

## Zur Problematik von mehrfach restaurierten Ruinen

Martin Portmann

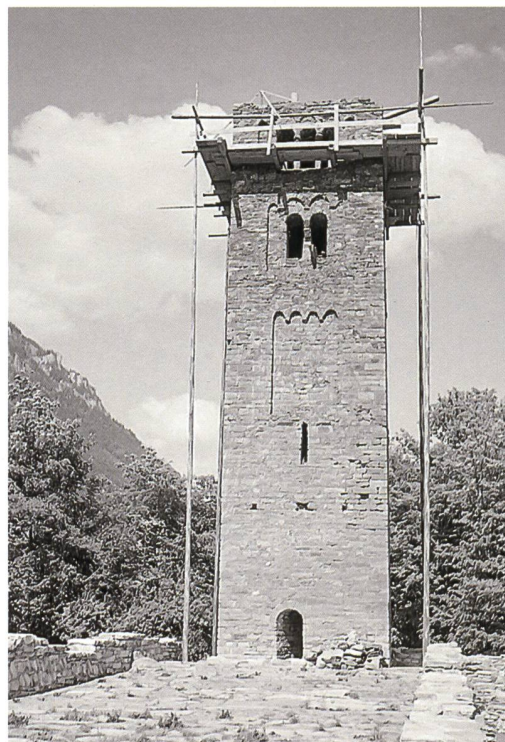
2 Ringgenberg, Goldswil. Bauliche und konservative Massnahmen am Kirchturm in den 1940er-Jahren. a Zustand vor der Restaurierung. Blick nach Osten. Aufnahme vor 1942; b Der Umfang der Massnahmen lässt sich nur noch über Fotos rekonstruieren. Blick nach Osten. Aufnahme aus der Zeit der Restaurierung zwischen 1942 und 1945.

bei Frutigen, den römischen Ruinen von *Petinesca* in Studen, der Klosterruine in Rüeggisberg, der Kirchenruine Goldswil in Ringgenberg (Abb. 2), der Grasburg bei Schwarzenburg und der Ruine Erguel bei Sonvilier, vorgenommen, um nur einige Beispiele zu nennen.<sup>6</sup> Dabei handelt es sich um prominente und sehr gut erhaltene Anlagen. Zudem sind diese Ruinen gut erschlossen und befinden sich im Besitz der öffentlichen Hand oder wurden bei der Restaurierung in diese überführt. Bei vielen der frühen Restaurierungen engagierten sich Einzelpersonen, lokale Persönlichkeiten oder Baufachleute mit mehr oder weniger Fachwissen über

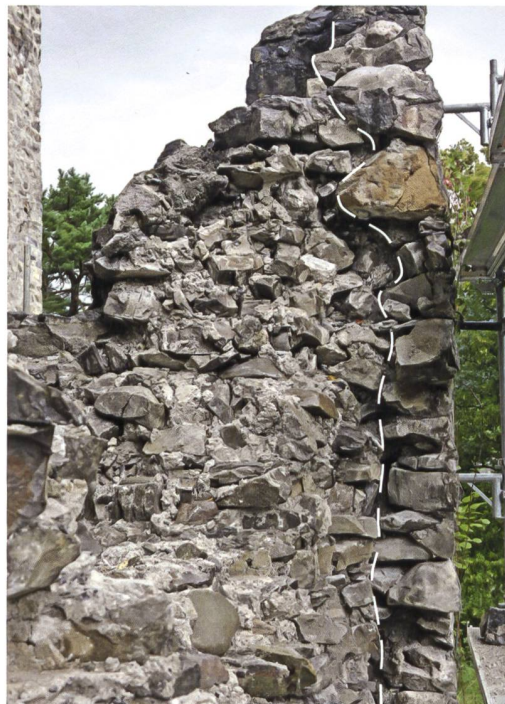
**4** Frutigen, Tellenburg. Die Ablösung der Mauer- schale ist ein typisches Schadensbild. Durch die undichte Mauerkrone gelangte über Jahre Wasser in das Innere des Mauerwerks. Die in den Winterhalbjahren erfolgten Taufrostzyklen erzeugten Spannungen im Mauerwerk, welche den Mörtel auflösten und das Mauerwerk destabilisierten. Blick nach Osten. Aufnahme von 2016.

Heute wissen wir, dass Feuchtigkeit, welche über die Mauerkrone eindringt, über die Fugen an den Wandflächen wieder austreten und verdunsten kann. Weil aber gleichzeitig mit dem Versiegeln der Mauerkronen oft die Fugen der Wandflächen mit dichten Zementmörteln geschlossen wurden, war der Feuchte Austausch nicht mehr möglich und es entstanden massive Schäden wie das Absprengen der Mauer- schale oder ganzer Mauerteile (Abb. 4).

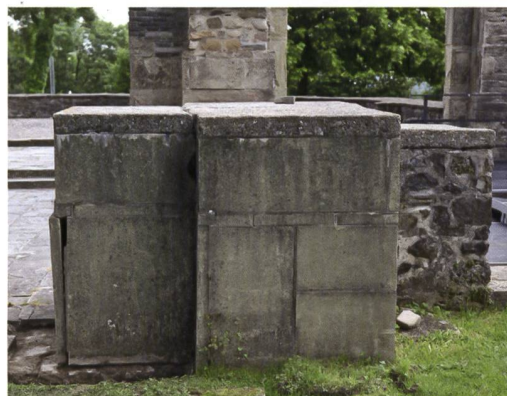
7 Rüeggisberg, Kloster. Südwestlicher Vierungspfeiler der Klosterkirche mit der Plattenverkleidung der 1980er-Jahre. Blick nach Osten. Aufnahme von 2016.

Die Restaurierungsgeschichte des südwestlichen Vierungspfeilers in der Kirchenruine des Klosters Rüeggisberg verdeutlicht dies. Der Vierungspfeiler wurde mehrmals geflickt. Als in den 1980er-Jahren die Sandsteinverkleidung wieder schadhafte war, wurde diese durch Kunststeinplatten ersetzt. Doch die Kunststeine sind im Gegensatz zum Sandstein deutlich dichter

ter und der Anteil der Fugenfläche wurde mit dem Einbau der Kunststeinplatten verringert, was den Feuchtigkeitsaustausch zusätzlich erschwert. Dies führte unweigerlich zu Spannungen durch gefrierendes Wasser hinter den

Platten und letztlich zu deren Ausbruch. Es wurde versucht, mit den damals besten Mitteln die Oberfläche zu konsolidieren, ohne aber eine Analyse der Schadensereignisse vorzunehmen und davon Massnahmen abzuleiten – oder allfällige Überlegungen dazu wurden nicht schriftlich festgehalten (Abb. 7).

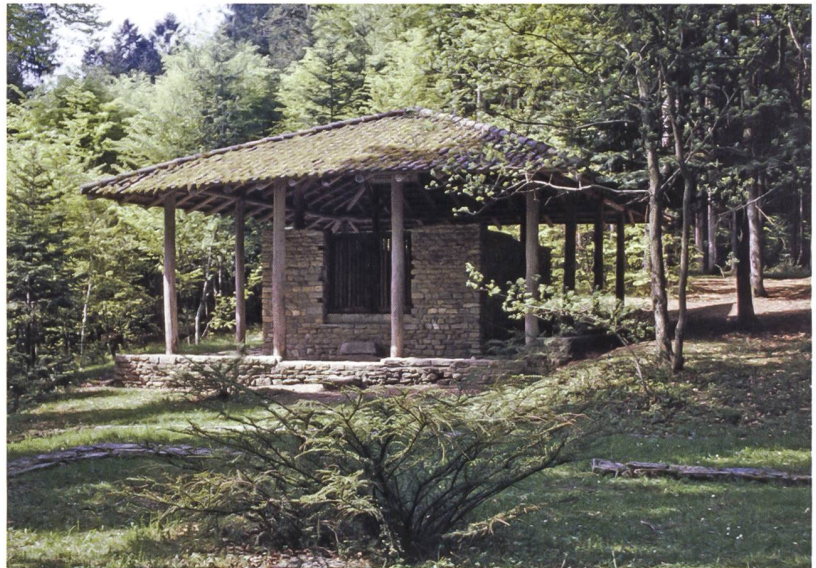
**8 Studen/Petinesca, Gumpboden.** Rekonstruktion eines gallorömischen Umgangstempels aus den 1940er-Jahren auf den 1937–1939 ausgegrabenen Fundamentresten. Blick nach Südwesten. Aufnahme von 2003.

Restaurierungen wurden oftmals als Gelegenheit für grosszügig ausgeführte Rekonstruktionen und Ergänzungen gesehen, die dem damaligen Verständnis von Vermittlung an die Öffentlichkeit entsprachen. Auf der Grasburg wurden in den 1930er-Jahren im Palas die Sitznischenfenster im Saalgeschoss praktisch vollständig neu aufgebaut. Im römischen Tempelbezirk auf dem Gumpboden in Studen/*Petinesca* wurde nach den umfangreichen Grabungen 1937/38 auf den Fundamentresten eines gallorömischen Umgangstempels eine vollständige Rekonstruktion mit Dach erstellt. Nach Abbruch des baufälligen Daches 2003 ist das stehengebliebene Mauergeviert für Besucher nur noch schwierig zu verstehen und der Unterschied von Original und Rekonstruktion muss den heutigen Besuchern mit didaktischen Hilfsmitteln erläutert werden (Abb. 8).

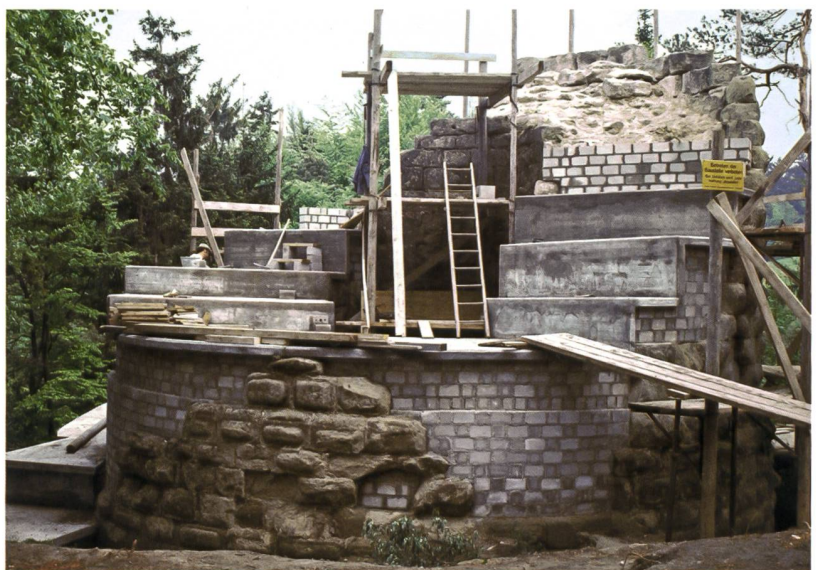
**9 Bolligen, Geristein.** Betonabdeckung als Sicherung des Mauerbestands. Blick nach Osten. Aufnahme von 1976.

zu erwähnen, bei der über das originale Mauerwerk ein Deckel aus Beton und Zementsteinen gestülpt wurde, der in keiner Weise dem Bild einer natürlich zerfallenen Mauer entspricht und somit ein ganz neues Bild der Ruine generierte (Abb. 9).

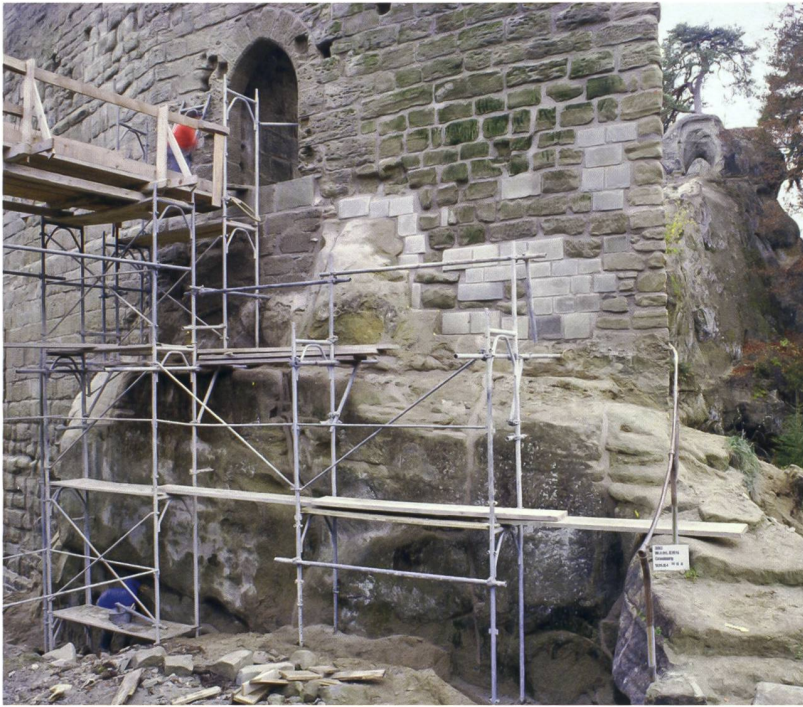
**10** Schwarzenburg, Grasburg. Ostmauer vom Palas mit ersetzten Sandsteinquadern. Blick nach Südwesten. Aufnahme von 1984.

Auch der Ersatz oder die Vorblendung von Mauersteinen waren bis vor wenigen Jahren noch ein übliches Vorgehen bei Restaurierungen von stark verwitterten Steinen.<sup>12</sup> Im Kanton Bern sind viele Burgen aus Sandstein gebaut. Sandstein ist als körniges Sedimentgestein besonders stark der Verwitterung ausgesetzt. Deshalb wurden bei vielen Mauerschäden Steine ersetzt. Ein solch irreversibler Eingriff sollte aus heutiger Sicht nur erfolgen, wenn Alternativen zur Behebung der Schäden fehlen oder der Stein bereits stark geschwächt ist und Ausbrüche drohen. Der Steinersatz sollte sich dann von Typ und Farbe möglichst gut in den Altbestand integrieren. Auch hierfür kann die Grasburg in der Gemeinde Schwarzenburg als Beispiel aufgeführt werden. An der Mauer des Palas wurden in den letzten 100 Jahren mehrfach originale Sandsteinquader ersetzt. (Abb. 10). Damit besteht bei Objekten, an denen jede Generation mindestens einmal tätig wird, die Gefahr, dass die Ruine durch solche Eingriffe in ihrem Zeugniswert beeinträchtigt wird.

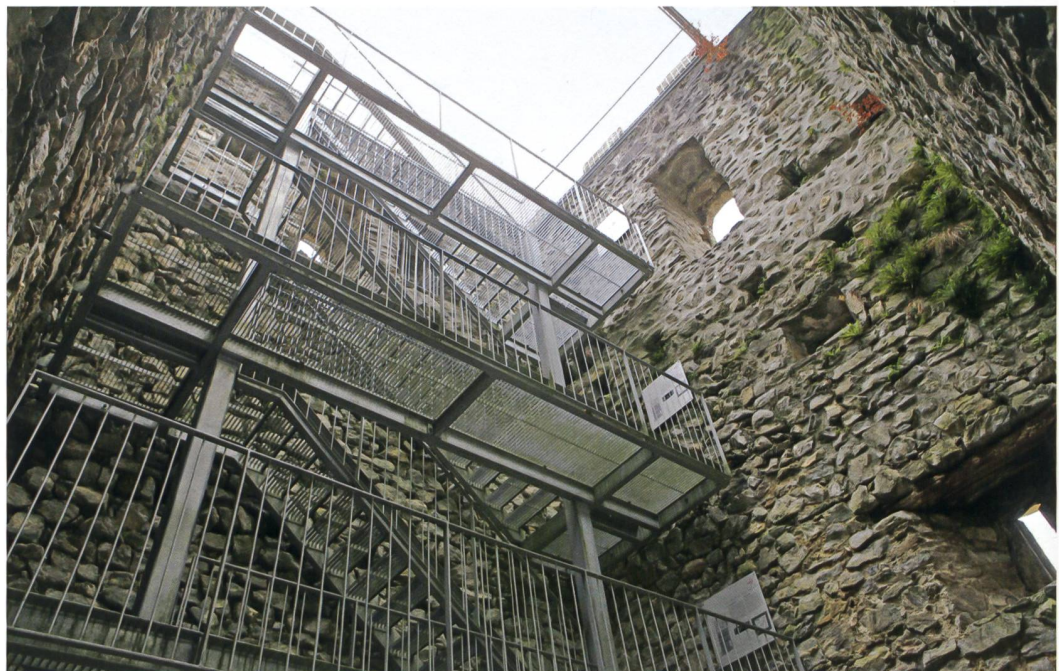
**11** Meiringen, Resti. Die Treppe entlang der Nordwand wurde bei der letzten Restaurierung 2005 installiert. Blick nach Nordosten. Aufnahme von 2019.

Folgen solche Bauwerke trotzdem haben können, verdeutlicht die aktuelle Situation auf der Ruine Resti in Meiringen.<sup>15</sup> Der Einbau der Treppe im Turminnern hatte mehrere drastische Folgen. So sind die historischen Hölzer nicht mehr vor Zugriffen durch Besucher und vor Vandalismus geschützt. Und die Erschliessung

direkt an der Nordwand verursacht bei Regen Spritzwasser am Bauwerk und Kondenswasser oder Raureif am Metall, was zusätzliche Feuchtigkeit einbringt, die den organischen Bewuchs fördert und ein schnelles Austrocknen der Mauern verhindert (Abb. 11).

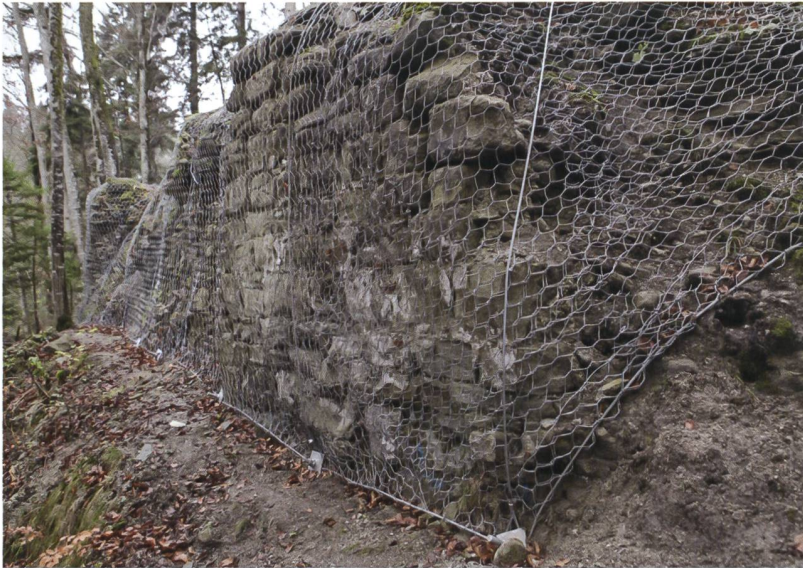
**12** Köniz, Riedburg. Als präventive Massnahme wurde die freiliegende Mauer zur Stabilisierung und wegen Steinschlaggefahr durch ein Stahlnetz gesichert. Blick nach Nordwesten. Aufnahme von 2019.

zustands auf eine Freilegung und Konservierung verzichtet. Ein grosser Teil des Mauerwerks befindet sich im Boden und ist dadurch stark durchfeuchtet. Eine Konservierung würde ein starkes Eingreifen ins Mauerwerk erfordern, weshalb die Anlage im Boden am besten geschützt bleibt. Als präventive Massnahme wurde die freiliegende Mauer zum Teil mit Erdmaterial überschüttet und freiliegendes Mauerwerk wegen Steinschlaggefahr durch ein Stahlnetz gesichert (Abb. 12).<sup>21</sup>

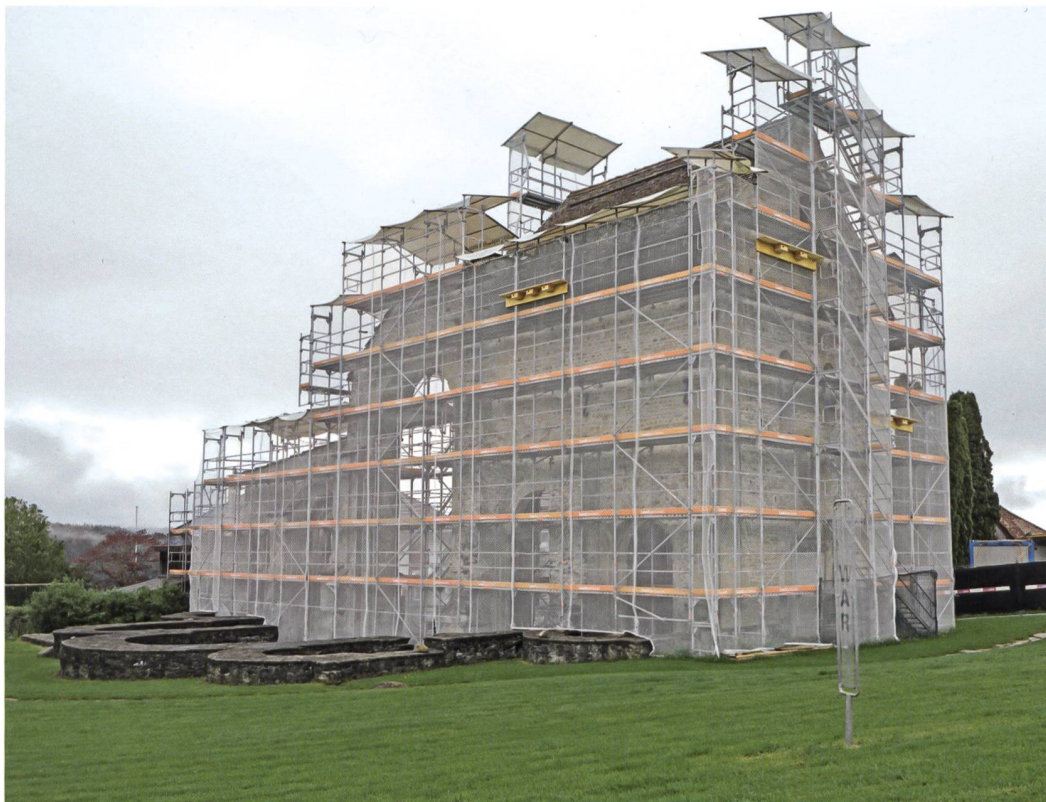
**13** Rüeggisberg, Kloster. Nistkästen an den Gerüsten für die Mauersegler. Blick nach Südwesten. Aufnahme von 2020.

licher betroffener Parteien wie Nachbarn, Behörden und Naturschutz ist entscheidend, damit lassen sich Einschränkungen, Bedenken und Auflagen früh erkennen. Die meisten Ruinen befinden sich ausserhalb der Bauzone mitten in der Natur. Die Rücksichtnahme auf ökologische Kriterien muss deshalb ein fester Bestandteil einer Projektplanung sein. Ruinen sind Lebensräume für seltene Pflanzen und Tiere, welche im Rahmen einer Restaurierung erhalten oder noch gefördert werden sollen. Als gutes Beispiel für eine Zusammenarbeit von Ökologie und Ruinenerhalt steht die Instandsetzung der Klosterruine in Rüeggisberg. Bei dieser nisten seit Jahren Mauersegler im Mauerwerk. Für die Restaurierung wurden Lösungen gesucht, um die Vögel während der Brutzeit möglichst wenig zu stören. Die Montage von Nistkästen am Gerüst und so in der Nähe ihrer Brutstätten ermöglichte es den Vögeln, am gewohnten Ort zu brüten. So konnten sie nach den Bauarbeiten wieder in ihre alten Brutstätten an der Ruine zurückkehren (Abb. 13).

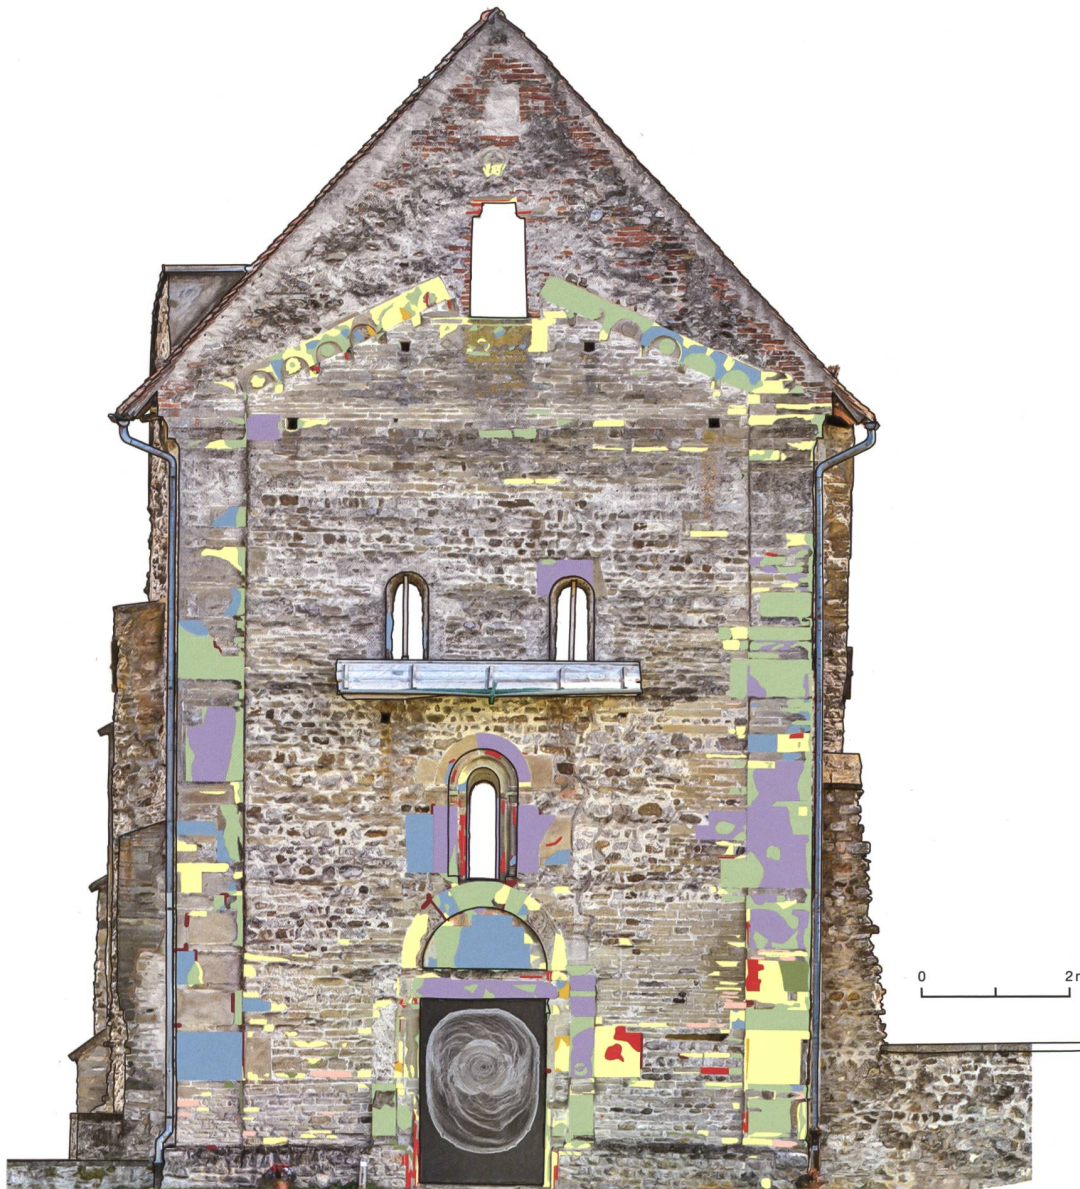
**15** Rüeggisberg, Kloster. Nordfassade des Querhauses mit Kartierung der verschiedenen Schadens-typen vor der Restaurierung. Planaufnahme von 2019. M. 1:100.

- absanden
- abschuppen
- aufblättern (mit dem Lager)
- abblättern (gegen das Lager)
- Fehlstelle (ohne Massnahme)
- Fehlstelle (mit möglicher Massnahme)
- Schalenbildung
- Schalenbildung mehrschichtig
- schadhafte Fuge
- Riss

erhalten wir Informationen über bauphysikalische Veränderungen des Bestands und über das Umfeld der Ruine. Besonders die Veränderungen in jüngster Zeit, wie etwa durch intensive Landwirtschaft oder Salzstreuung im Winter, sind wichtige Informationen zur Ursachenforschung über den heutigen Zustand. Bei der Planung ist daher festzulegen, wie tief die Restaurierung eingreifen und wo allenfalls ganz auf Massnahmen verzichtet werden kann. Zur Schadensanalyse gehört die Erfassung des Istzustands und der Schäden pro Gebäudeteil. Eine detaillierte Kartierung der Schäden empfiehlt sich beim Vorhandensein verschiedener Schadenstypen auf kleiner Fläche, welche später auch kleinteilige Massnahmen und eine genaue Verortung erfordern. Eine umfassende Variante der Schadensanalyse erfolgte zum Beispiel bei der Klosterruine in Rüeggisberg. Vom Boden aus und über Fotos entstand eine erste Kartierung der verschiedenen Schadenstypen vor der Restaurierung. Während der Restaurierung wurde die Schadenskartierung auf dem Gerüst noch ergänzt und erweitert. Die umfassende Kartierung von Schäden und Massnahmen ermöglicht in den kommenden Jahren genaue Aussagen zur Geschwindigkeit der Verwitterung und dazu, ob sich die Massnahmen bewährt haben. Dank dieser Informationen kann frühzeitig auf Schäden reagiert werden (Abb. 15).

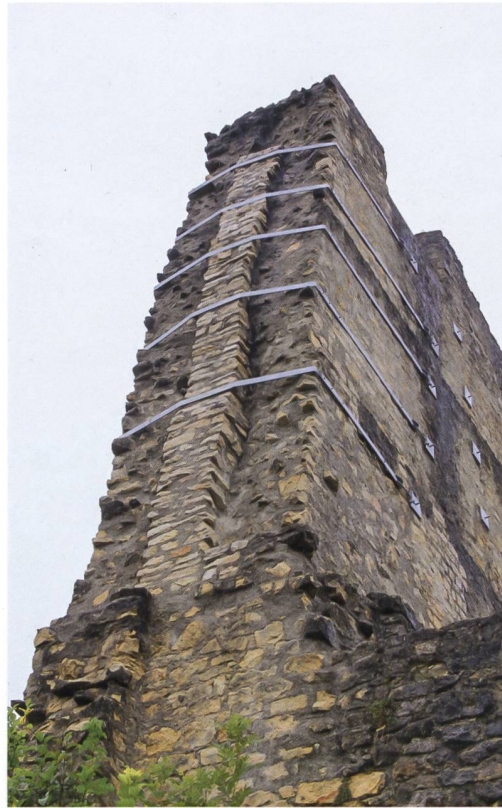
**17** Ormalingen BL, Farnsburg. Das Mauerwerk wird mit einer Vormauerung und Stahlbänder gesichert. Blick nach Nordwesten. Aufnahme von 2020.

ation auf der Farnsburg im Kanton Baselland. Die Ruine gehört zu den Anlagen, die in den letzten hundert Jahren mehrfach restauriert wurden. Die Schäden an der Schildmauer entstanden langsam, wuchsen stetig und verschlimmerten sich in den letzten Jahren deutlich. Die sich ablösende Mauerschale konnte schliesslich nur noch durch umfangreiche technische Massnahmen stabilisiert werden. Sicherungen in dieser Form sind praktisch irreversibel und auch als Anblick nicht willkommen. Solche Notmassnahmen lassen sich durch ein regelmässiges Monitoring und frühzeitiges Handeln grösstenteils verhindern (Abb. 17).
