Zeitschrift: **Archäologie Bern : Jahrbuch des Archäologischen Dienstes des Kantons Bern = Archéologie bernoise : annuaire du Service archéologique du canton de Berne**

# Das Bauernhaus Thun, Schorenstrasse 40

## Vom Wandel eines Heimwesens

Detlef Wulf

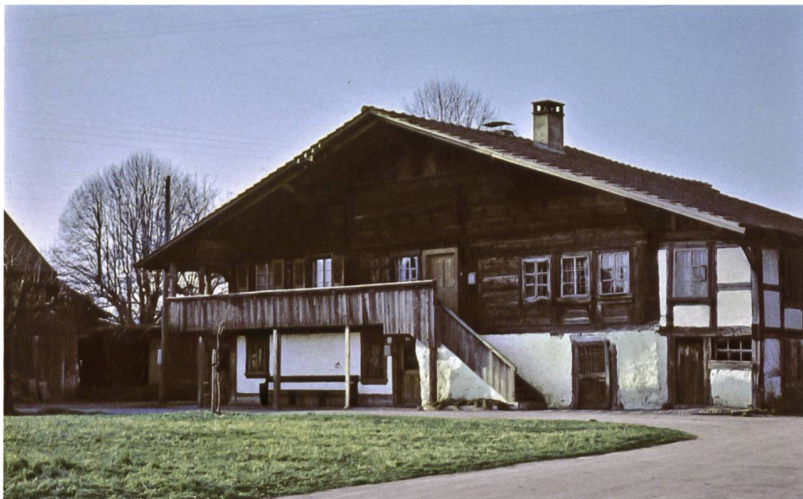
**2** Thun, Schorenstrasse 40. Im Jahre 1973 präsentierte sich das Heimwesen im mehr oder weniger modernisierten Zustand der 1950er-Jahre. Blick nach Nordwesten.

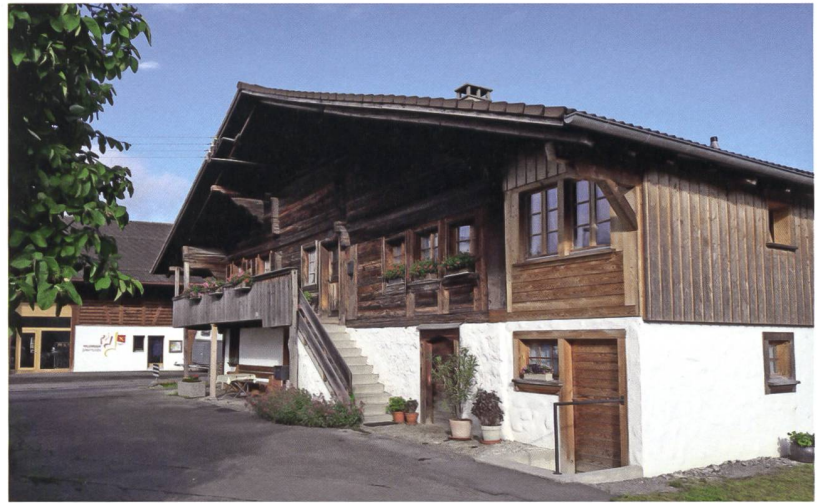
**3** Thun, Schorenstrasse 40. Blick auf den Hausgiebel mit dem neu errichteten Anbau (rechts) vor dem alten Kellerstock. Dahinter die Reihenfenster der oberen Stube und die Treppe, welche zum Hauseingang der oberen Küche führte. Zustand 2018. Blick nach Westen.

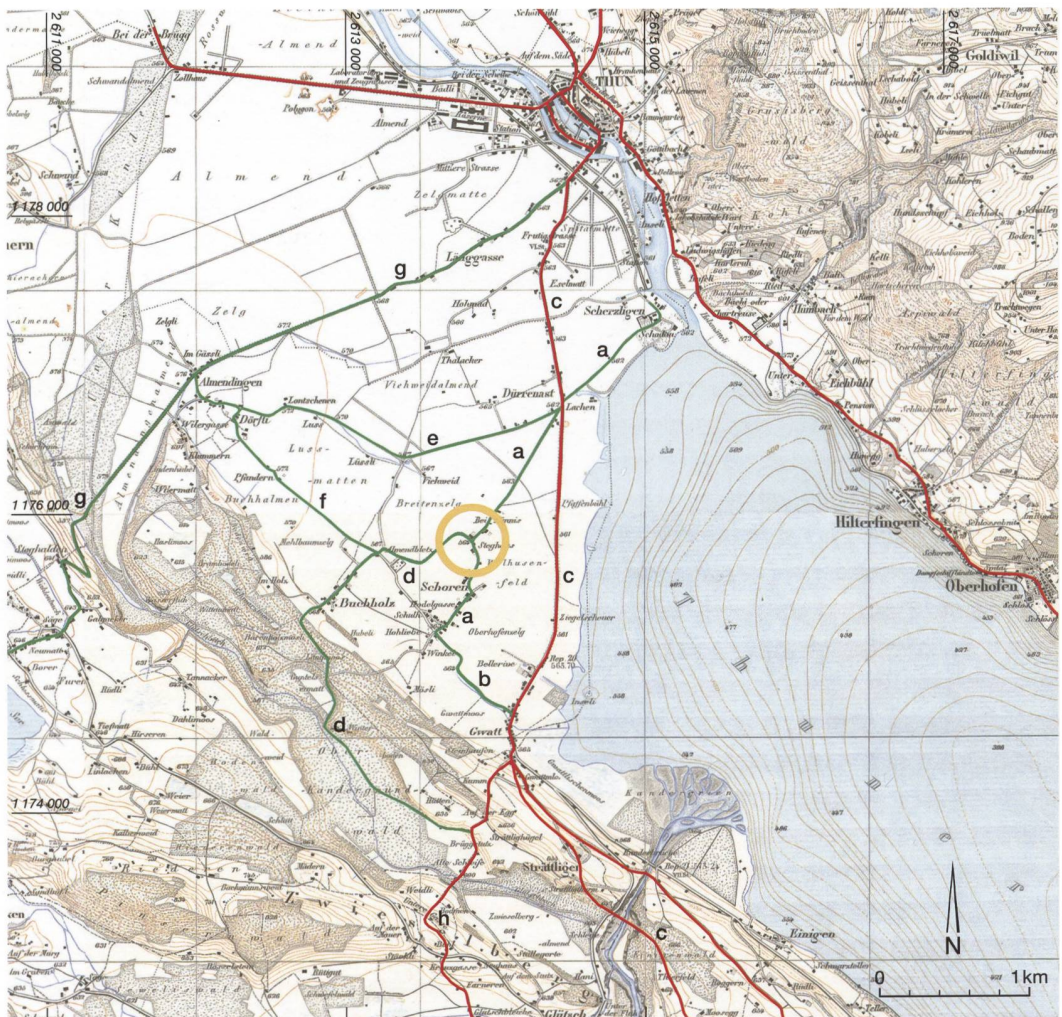
**6** Siegfriedkarte von 1882.  
Die überregional bedeu-  
tenden Strassen sind rot  
und die regionalen Verbin-  
dungswege grün einge-  
färbt. Das «Stägehüs» ist  
gelb eingekreist.  
M. 1:50 000.

- a Scherzligen–Schoren.  
Teil eines Kirchweges  
nach Scherzligen.  
(IVS 1066.1)
- b Fortsetzung des Weges  
(a) auf der Trasse (g)  
Allmendingen–Gwatt.
- c Thun–Kandersteg. Nach  
1740 «neüwe Landstrass»  
genannt. (IVS 18.1.1)
- d Fortsetzung des Weges  
(a) nach Buchholz füh-  
rend. (IVS 1066.2)
- e Dürrenast–Allmendingen.  
Teil eines Kirchweges  
nach Scherzligen.  
(IVS 1065)
- f Allmendingen–Gwatt. Teil  
einer alten Verbindung  
Thierachern–Spiez.  
(IVS 1067)
- g Thun–Amsoldingen. Teil  
einer Verbindung zwis-  
chen Thun über die  
Stäghalte nach Amsol-  
dingen. (IVS 1064)
- h Thun–Zweisimmen. Im  
Gwatt zweigt die Strasse  
ins Simmental von (c) ab.  
(IVS 21)

Für ein bäuerliches Heimwesen in vormoderne Zeit war seine verkehrstechnische Anbindung von Bedeutung. In dieser Hinsicht stand das «Stägehü» an günstiger Stelle. Unmittelbar vor seinem Giebel führte ein alter Kirchweg<sup>8</sup> von Scherzligen nach Schoren und weiter nach Gwatt<sup>9</sup> und mündete dort in den Gemmiweg.<sup>10</sup> Diese alte Landstrasse verband Thun mit dem Frutigland und dem Simmental (Abb. 6).<sup>11</sup> Vor dem Dorf Schoren, genau beim Haus Schorenstrasse 40, zweigte von dieser Landstrasse ein Weg<sup>12</sup> ab, der an der südöstlichen Hausseite vorbei ins benachbarte Buchholz und weiter nach Allmendingen zog.<sup>13</sup> Über die dortige Kanderbrücke, den sogenannten Amsoldingersteg, gelangte man bis nach Amsoldingen.<sup>14</sup> Das «Stägehü» stand also abseits vom Dorf Schoren und nahe der überschwemmungsgefährdeten Allmend. Sein Standort befand sich aber an der Gabelung zweier Wege, die für die Infrastruktur der alten, dünn besiedelten Herrschaft Strättlingen von grosser Bedeutung waren.

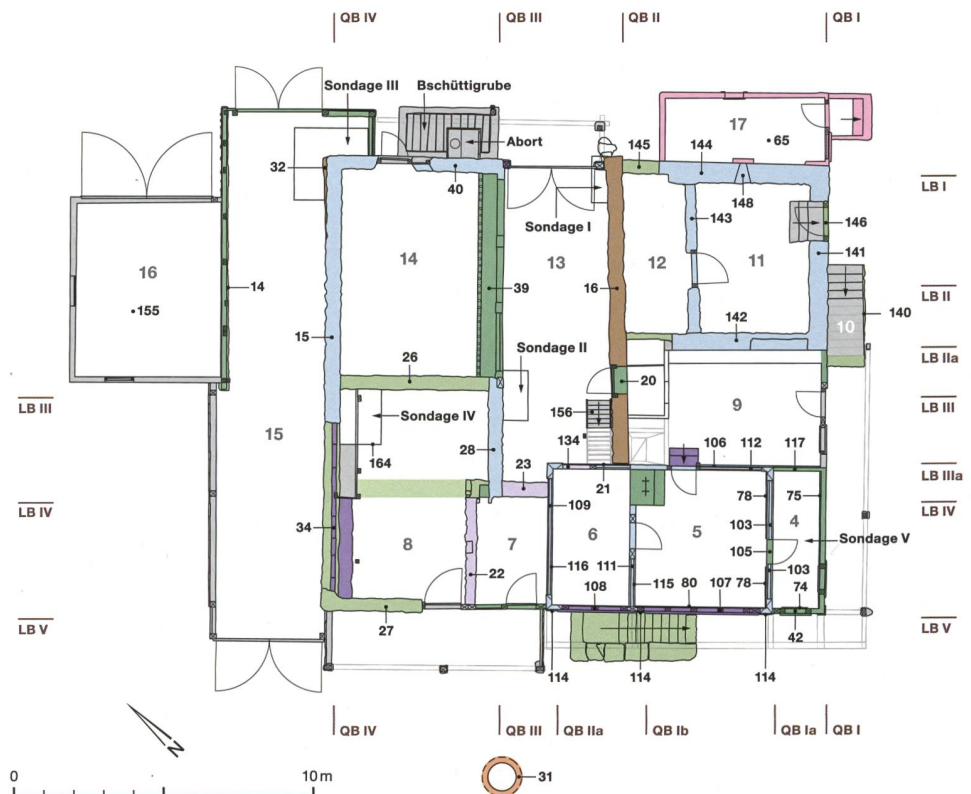
8 Thun, Schorenstrasse 40. Grundriss des Erdgeschosses mit Bauphasen, Bundachsen (Längsbund: LB; Querbund: QB) und Raumnummern. M. 1:250.

- Phase 11, nach 1955 bis 2018
- Phase 10, um 1955
- Phase 9, 1910 bis um 1950
- Phase 8, 1878 bis 1910
- Phase 6, 1810 bis um 1845
- Phase 5, Mitte 18. Jh.
- Phase 3, um 1600
- Phase 2, um 1600 oder davor
- Phase 1, vor 1600

Der zentrale Teil des Wohntraktes wird von einer auf zwei Geschosse aufgeteilten Längsküche<sup>17</sup> (Räume 9 und 25, Abb. 8 und 10) eingenommen, die mit zwei Rauchhütten noch Reste des Inventars aus dem 18. Jahrhundert aufweist.

Abb. 8) beherbergt. Darauf befinden sich eine Stube (Raum 28) mit abgeteilter Kammer (Raum 30) und eine schmale Nebenstube (Raum 29, Abb. 10). An die Nordostseite des Wohntraktes schliesst sich seit 2006 ein Anbau (Räume 17, Abb. 8 und 32, Abb. 10) an, der einen Vorgänger aus dem frühen 19. Jahrhundert ersetzt. Die Ansicht des Hausgiebels dominiert ein gemauerter Treppensockel (Raum 10, Abb. 2, 3 und 8), der nicht nur zum Eingang in die obere Wohnung, sondern auch zu einer giebelseitigen Laube führt. Diese erstreckt sich über die südwestliche Haushälfte und ist an der Ecke mit der langen Vordachlaube (Raum 18) und ihrer Fortsetzung im Ökonomietrakt (Raum 19) verbunden.

Blick auf den Grundriss (Abb. 8) zeigt, dass der damals noch zweigeteilte Stall (Raum 8) wirklich wenig Platz bot.

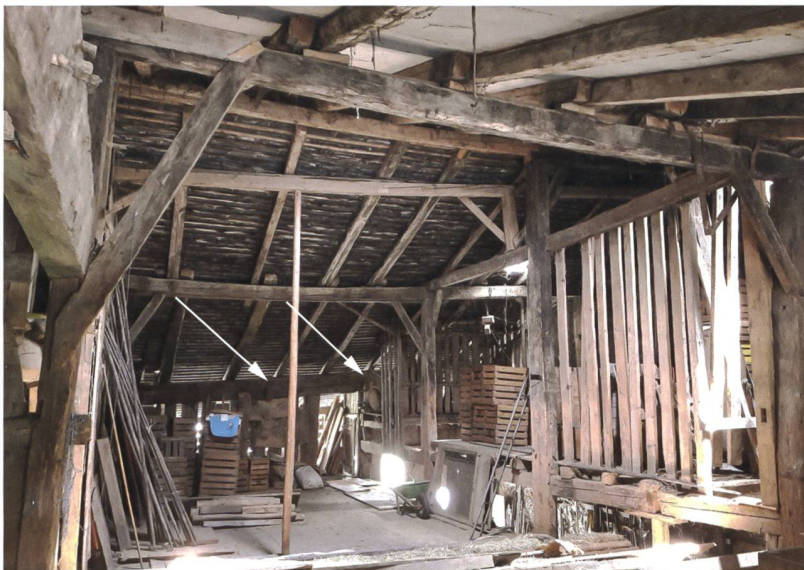
**13** Thun, Schorenstrasse 40. Blick auf die ehemaligen Bühnen (Raum 27) und den QB III mit der Reite (Räume 26 und 31) über dem Tenn. Im Hintergrund die Wandpfette (1, Abb. 11) vom LB I. Dort gewährt ein zweites, mit Quersätteln (weisse Pfeile) verkämmtes Langholz das verwindungssteife Überspannen grösserer Distanzen. Zustand 2018. Blick nach Osten.

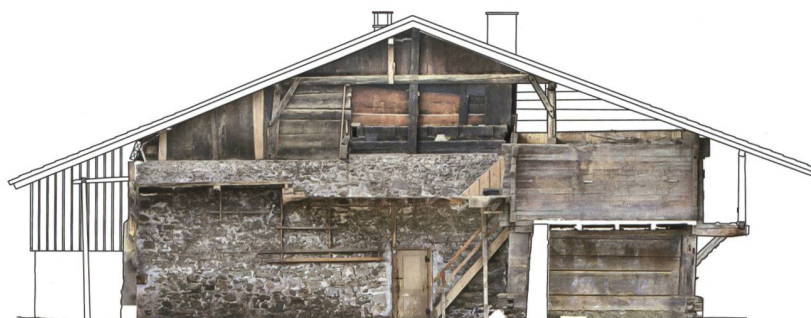
**15** Thun, Schorenstrasse 40. Querschnitt auf der Achse QB II mit Orthofoto, Befundnummern, Phasenplan und Raumnummern. Blick nach Südosten. M. 1:200.

- Phase 11, nach 1955 bis 2018
- Phase 10, um 1955
- Phase 8, 1878 bis 1910
- Phase 6, 1810 bis um 1845
- Phase 5, Mitte 18. Jh.
- Phase 3, um 1600
- Phase 1, vor 1600

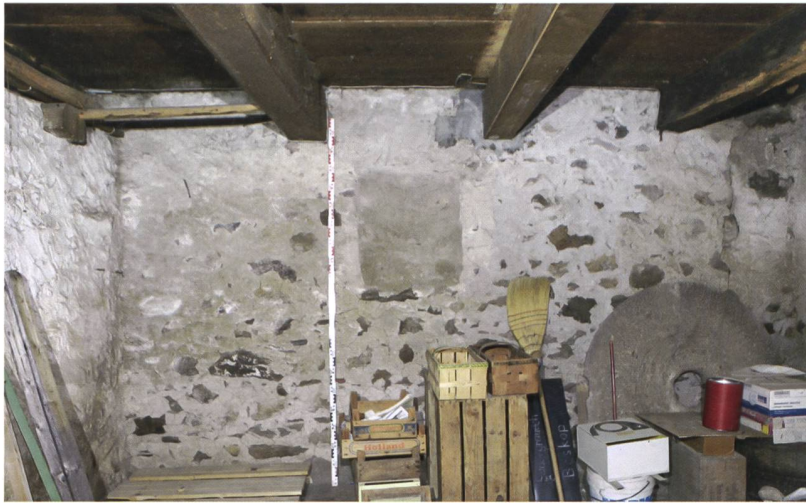
**19** Thun, Schorenstrasse 40. Blick auf die nordöstliche Aussenwand (144) des Kellerstockes (Raum 11) mit der zuge-setzten Lichtnische (148). Auf den Deckenbalken ruhen die Trägerbohlen eines Kalkgussbodens (147).

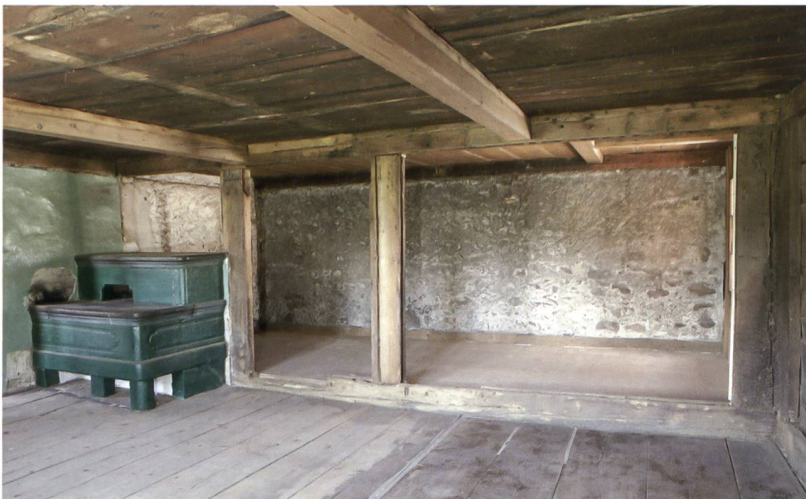
**20** Thun, Schorenstrasse 40. Blick nach Nordwesten in den Raum 30. Vom Vorgängerbau verblieb die Mauer (16) (hin-ten) und ein Rest der ehe-maligen Binnenwand (55) zur Rauchküche (hinten links). In Phase 3 errichtete man zwei Ständerbohlen-stuben. Zustand 2020.

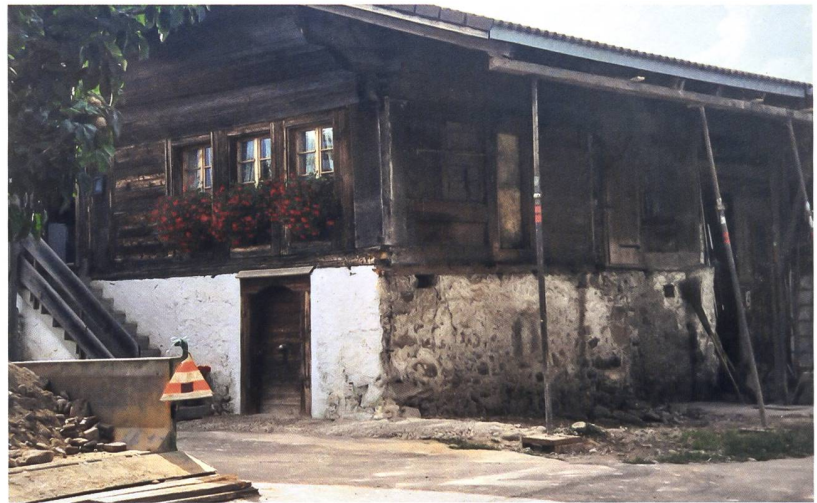
**21** Thun, Schorenstrasse 40. Die Anhenke wurde durch einen Neubau ersetzt. Die Aufnahme zeigt die ehemaligen Reihenfenster der nordöstlichen Stubenwand (Raum 30). Im Hintergrund ist eine ältere Tür erkennbar, die auf eine Laube aus der Phase 3 führte. Blick nach Westen.

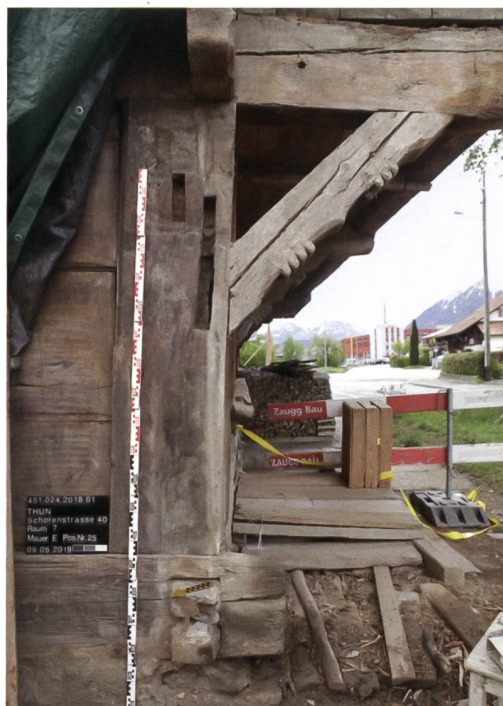
**24** Thun, Schorenstrasse 40. Der Eckständer der nordwestlichen Stubenecke trägt dort, wo ein Übergang zum gemauerten Stall zu erwarten wäre, ein kurzes Zapfloch für einen Bundbalken des Stallgerüsts und ein längeres für seine Versteifung mittels Kopfband. Beide deuten darauf hin, dass sich dort ein ursprünglicher Zugang zum Tenn befand. Blick nach Südosten.

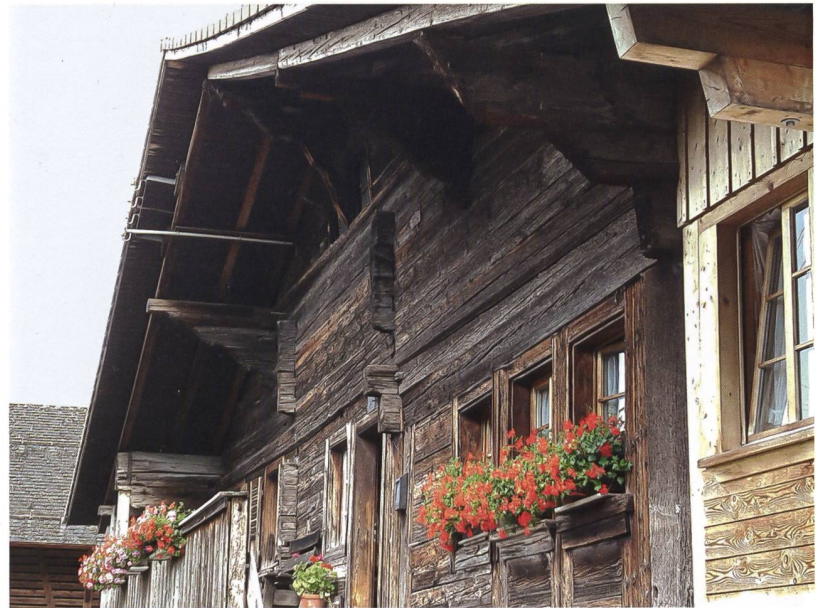
**25** Thun, Schorenstrasse 40. Blick nach Nordwesten auf den Hausgiebel. Die Balkenköpfe der Pfetten und ihrer Konsolhölzer ergeben eine fast geschlossene, schräge Linie von der obersten Pfette bis hinab zur Fassade. Diese Schräge ist noch nicht nahtlos ausgebildet, sondern wird an den einzelnen Übergängen vom Wechsel Halbstab-Halbkreis akzentuiert. Zustand 2018.

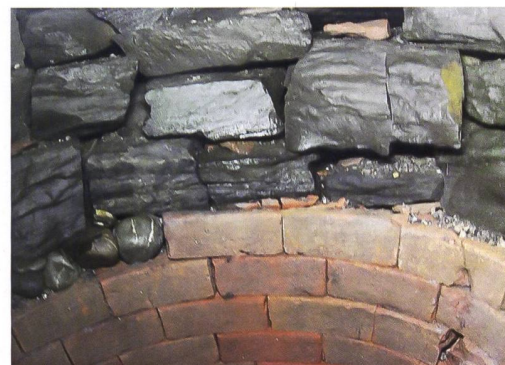
**26** Thun, Schorenstrasse 40. Detailaufnahme der Brunnenwandung. In etwa 7 m Tiefe geht die originale, aus Bruchsteinen bestehende Brunnenröhre (31) in ihre aus Backsteinen verlegte Erweiterung (153) über. Zustand 2019.

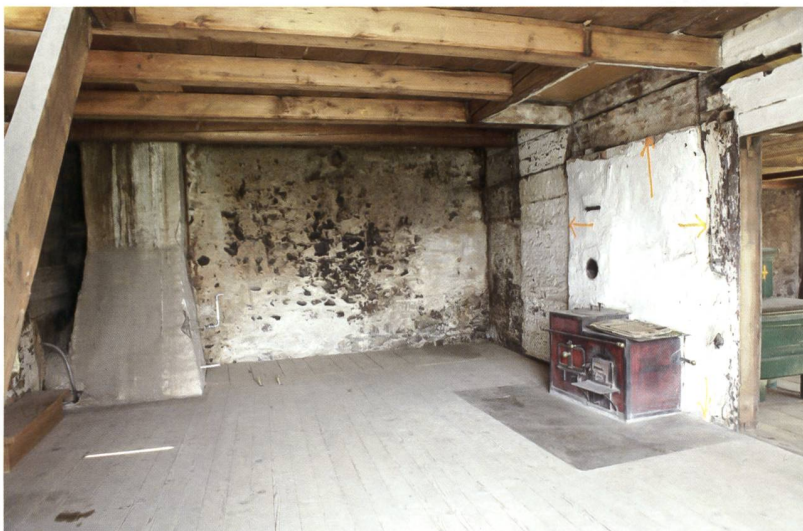
**27** Thun, Schorenstrasse 40. Die obere Küche (Raum 25) mit Blick nach Norden. Auf Höhe der ehemaligen Galerie wurde in der Phase 5 ein Fussboden eingezogen. Von den damals eingebauten Rauchhütten (53, 118) ist die zur unteren Küche gehörige erhalten. Die zweite gibt sich nur durch die Aussparung im Deckengebälk und durch den Standort des Sparherdes zu erkennen. Zustand während der Räumung 2020.

separaten Hutten (53, 118, Abb. 10) gefasst und durch Schlotte abgeführt wurde (Abb. 27). Die alte Rauchküche verlor ihre zentrale Rolle für die Erschliessung des Wohnteils. Fortan betrat man das Erdgeschoss nur noch durch den Stichgang (Raum 4, Abb. 8) an der südlichen Haus Ecke. Alle oberen Räume konnten nun über eine steinerne Aussentreppe (140, Abb. 8 und 10) erreicht werden. Noch heute zeigt ihre Austrittseite merkwürdige Abbruchspuren, daher könnte die Treppe ursprünglich sogar zweiläufig

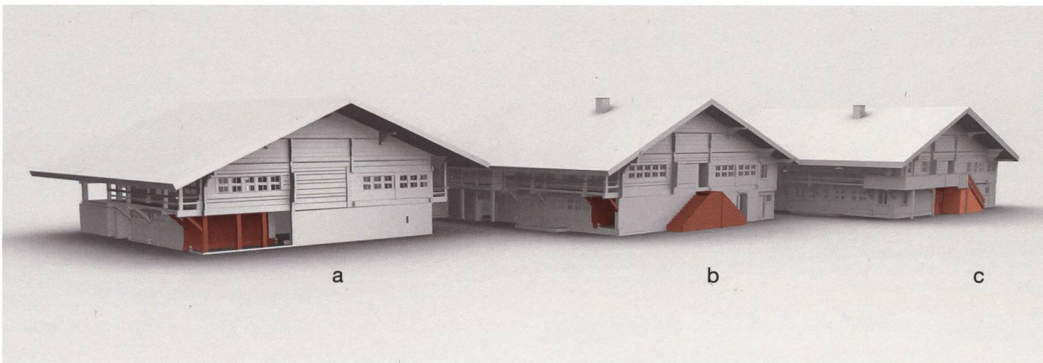
**28** Thun, Schorenstrasse 40. Drei schematische Hausmodelle verdeutlichen den Wandel der Hauseingänge (rot): a um 1600 (Phase 3) mit rein traufseitiger Erschliessung, b um die Mitte des 18. Jahrhunderts (Phase 5) mit trauf- und giebelseitiger Erschliessung; c ab der ersten Hälfte des 20. Jahrhunderts (Phase 9) mit rein giebelseitiger Erschliessung.

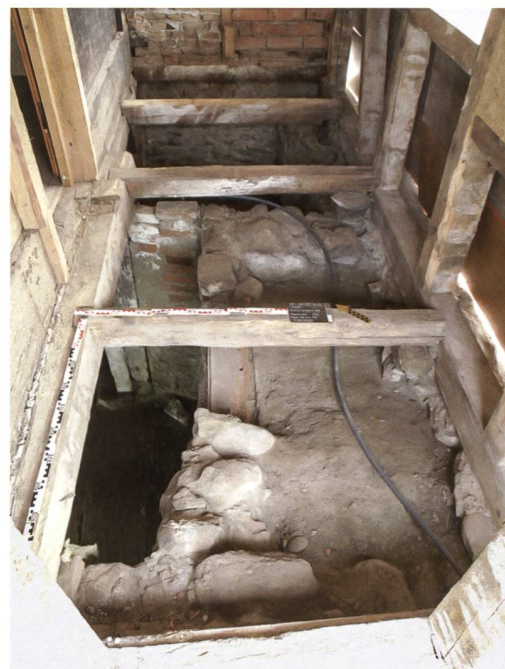
**29** Thun, Schorenstrasse 40. Die Sondage V legte die Situation unter dem Fussboden des Raumes 4 frei. Die Backsteinmauer (117) steht auf der alten Kellertreppe (122) aus der Phase 3. Der dazugehörige Keller (Raum 2) reicht bis zum dritten Bodenbalken. Links zeigt sich das Flickmauerwerk (46) aus Phase 5. Von der Bildmitte bis zum Vordergrund zieht sich die versetzte Südostmauer (45) des Kellers (Raum 1). Zustand 2020.

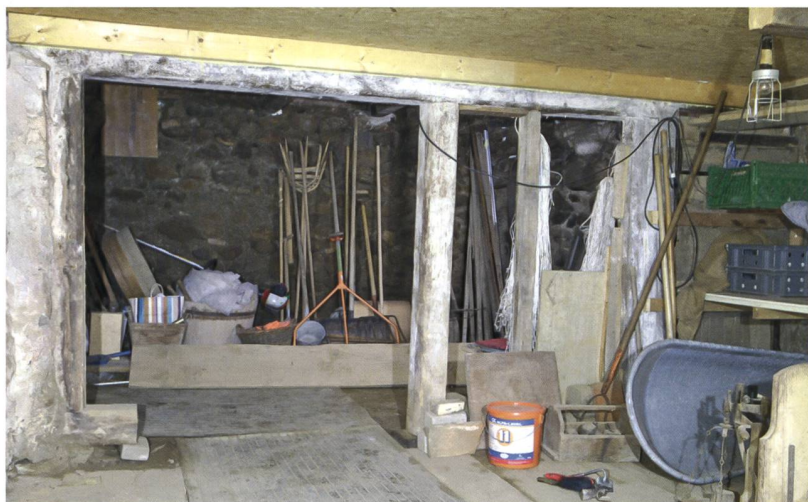
**30** Thun, Schorenstrasse 40. Im Hintergrund von Raum 1 (oben links) deutet die Unterkante eines verschlossenen Kellerfensters die ungefähre Tiefe der ursprünglichen Sockelmauer (21) an. Alle tiefer gehenden Wandflächen entstanden in Phase 5 durch Unterfangung. Zustand 2018.

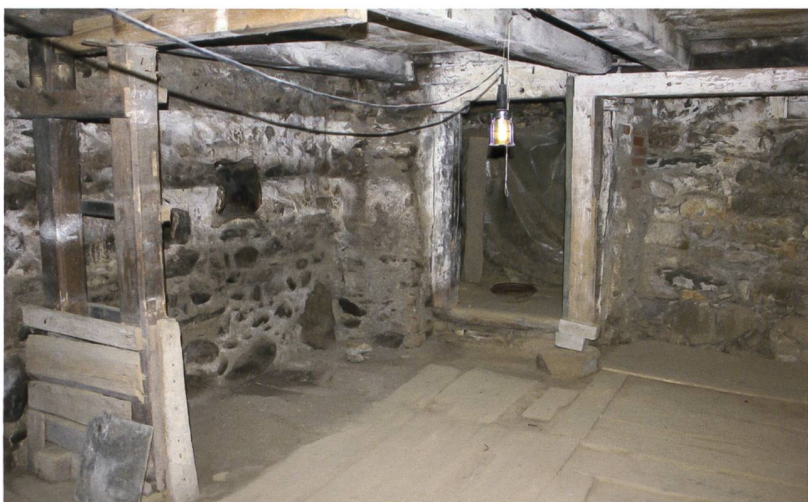
**31** Thun, Schorenstrasse 40. Blick in den hinteren, südöstlichen Bereich vom Keller (Raum 1) auf den in Phase 4 geschaffenen Durchgang (127) zum älteren Keller (Raum 2). Dessen Aussenwand (47) schliesst links neben dem Türständer noch bündig mit dem QB Ia ab. Zustand 2020.

der. Ein Teilabbruch der alten, in den Raum hineinragenden Kellerecke (47, 125) schuf Abhilfe. Fehlstellen wurden kurzerhand mit Flickmauerwerk (46) geschlossen und ein in der ehemaligen Bundachse errichteter Durchgang (127) sorgte schliesslich für eine zusätzliche, hausinterne Erschliessung.

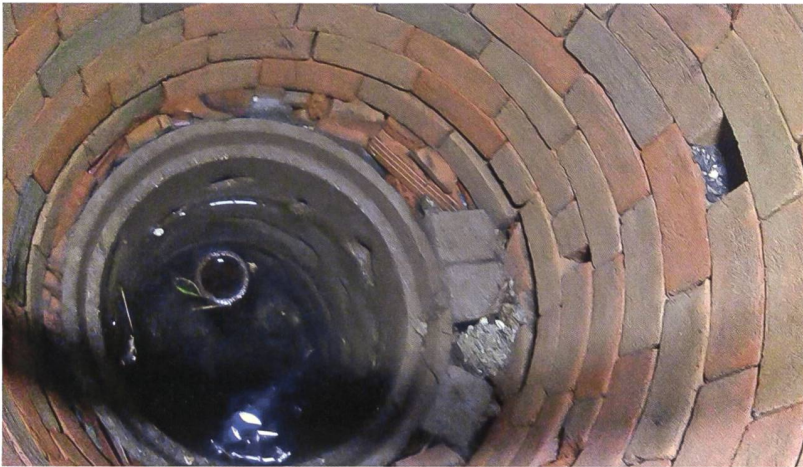
**34** Thun, Schorenstrasse 40. In der Phase 4 musste die Brunnenröhre (31) mit Backsteinen (153) vertieft werden. Im Verband der Backsteine beliess man Trittlöcher für eine Revision der Brunnensohle. In Phase 10 wurde eine erneute Abtiefung notwendig. Zwei handelsübliche, mit Löchern versehene Betonringe (154) erfüllten diesen Zweck. Im Zentrum ist das gusseiserne Rohr einer Sodpumpe zu sehen, die wahrscheinlich schon in der Phase 8 installiert worden ist.
