# Die Wehrmauer am Graben

## Die Wehrmauer am Graben

### Archäologische Entdeckungen bei der Grabensanierung

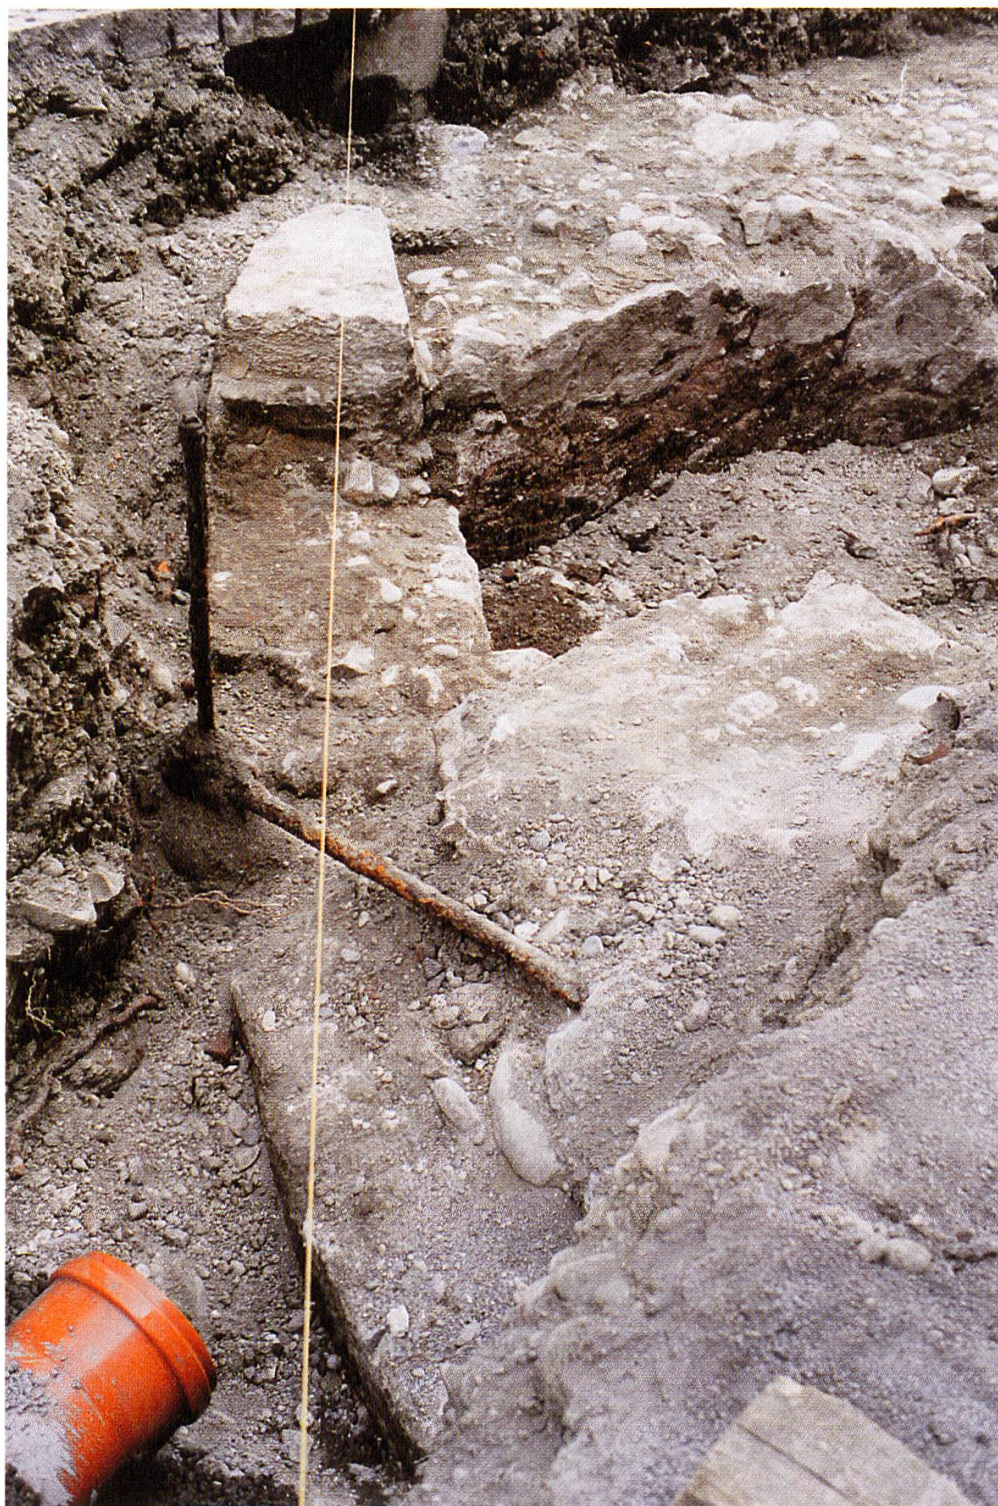
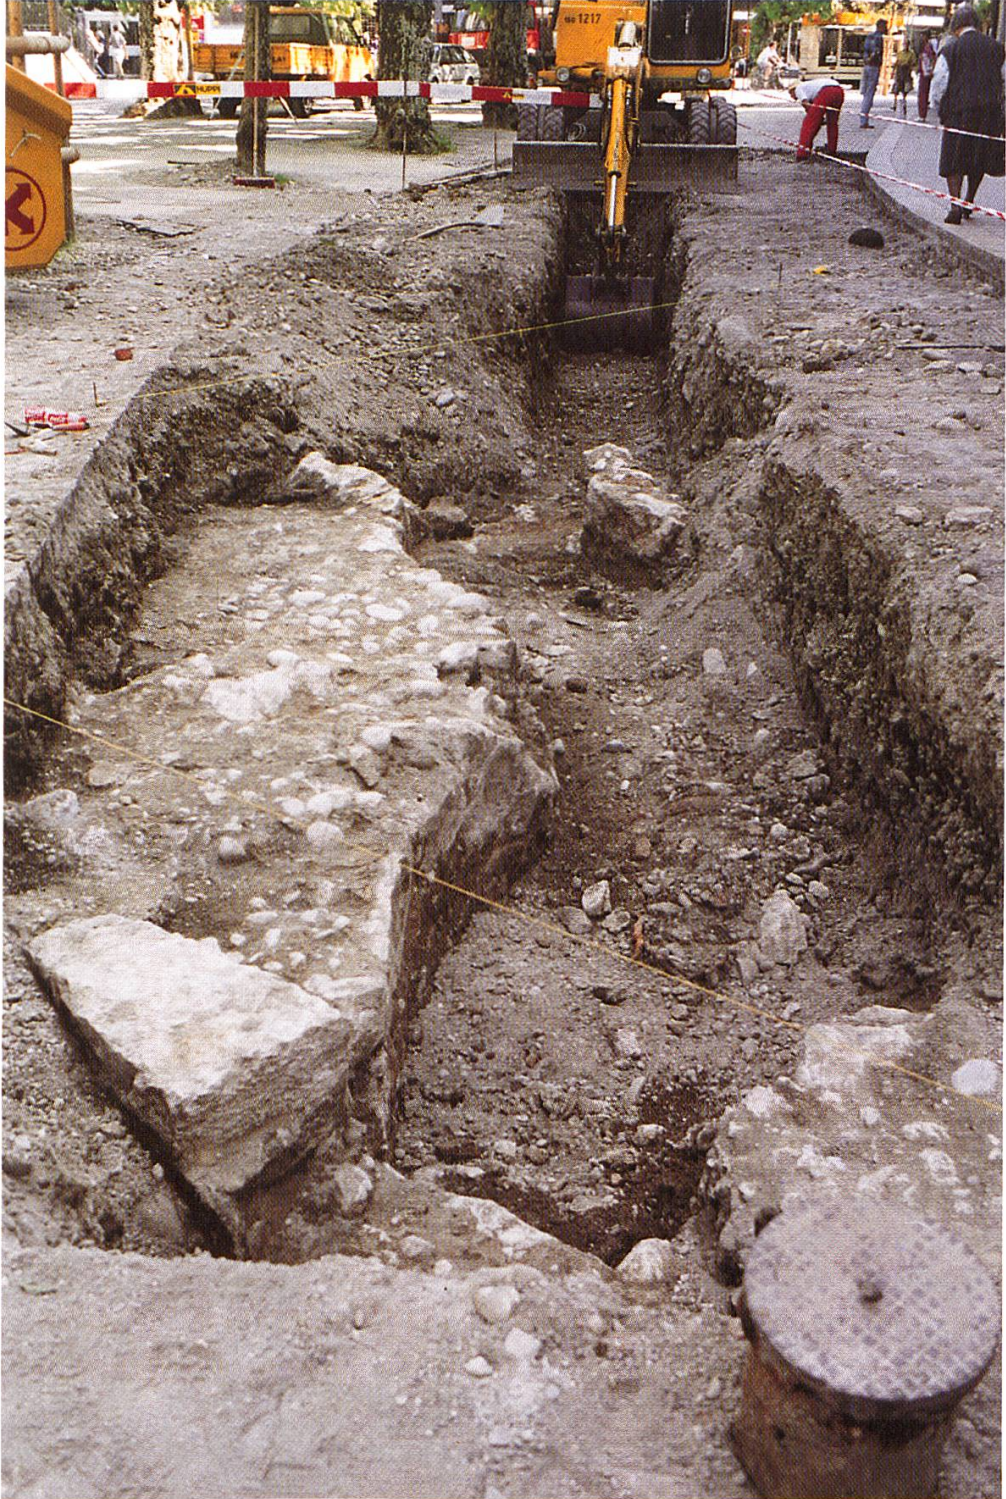
Auf Grund der genauen Analyse der Quellenlage konnte nun der Turm baubegleitend gesucht werden. Der Turm befand sich südlich der engen Passage zum Storchengäßli und Färberplatz. Das Mauerwerk wurde etwa 50 cm unter dem heutigen Gehniveau entdeckt. Es handelte sich um einen halbrunden Turm mit einer Breite von 9,25 m und einer Auskrägung

in den ehemaligen Graben von 7,00 m. Das aufgehende Mauerwerk betrug 1,25 m. Außenseitig war der Turm rundherum verputzt. Auf der Grabungshöhe konnte je links und rechts eine Schießscharte festgestellt werden. Die Öffnung verlief keilförmig nach außen. Die eine Leibungshälfte, je der Stadtmauer zugewandt, verlief gerade, die andere Seite war rund gemauert. Der Turm muß bis auf die Grabensohle noch intakt sein. Eine Tiefe von etwa 5–6 m kann angenommen werden. Da sich die

Grabungsfläche nur im Bereich des Leitungskanals von 1–2 m Tiefe erstreckte, konnte die Grabensohle nirgends genau festgehalten werden. Ebenso wurde der Bereich der Trottoirzone nicht tangiert, so daß die Anschlüsse an die ehemalige Stadtmauer, identisch mit den Fassadenmauern, nicht untersucht werden konnten<sup>7</sup> (Bilder 6–8).

als spätere Ergänzung in die Stadtmauer eingesetzt wurde. Schließlich mußte der Turm im Zusammenhang mit dem Wandel in der Verteidigungstechnik verstärkt werden. Gleichzeitig wurden auch die Schießscharten ausgebrochen.
