Das Überschwemmungsereignis in Aarau am 9. August 2007 : 107 Liter Regen pro Quadratmeter innerhalb von drei Tagen

Das Überschwemmungsereignis in Aarau am 9. August 2007: 107 Liter Regen pro Quadratmeter innerhalb von drei Tagen

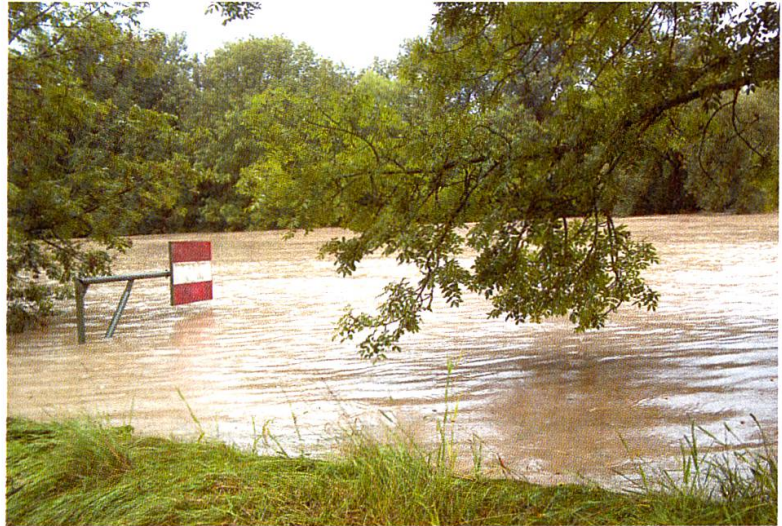
- 1 Diese Signaltafel für Schiffbenutzer steht am nördlichen Ufer des Oberwasserkanals. Sie bedeutet «Einbahn». Der Aufnahmestandort befindet sich auf dem Dämmli längs der Aarestrasse. Im Maximum stand das Wasser unter dem oberen roten Feld. Es konnte über dieses Dämmli fliessen, und grosse Teile des Scheibenschachens wurden überschwemmt. (3)
- 2 Das Leichtathletikstadion Schachen unter Wasser. (2)
- 3 Der Schachen nördlich der Badi. Weite Flächen sind überschwemmt. Im Hintergrund sieht man die Bauten für das Eidgenössische Schwingfest. (2)

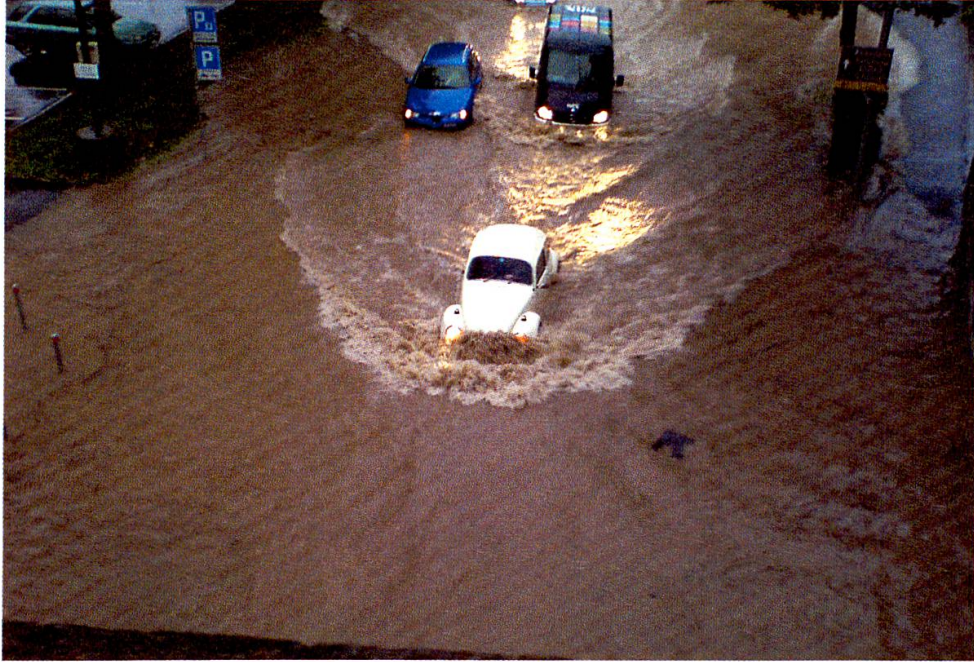
4 Blick von der Brücke Zollrain über die Mühlemattstrasse. Es ist 7 Uhr morgens. Die Autos sind noch mit Licht unterwegs. Sie fahren trotz polizeilicher Warnung «schiffsartig» durch das hohe Wasser. Der blaue PW hinten links wird stecken bleiben. (2)

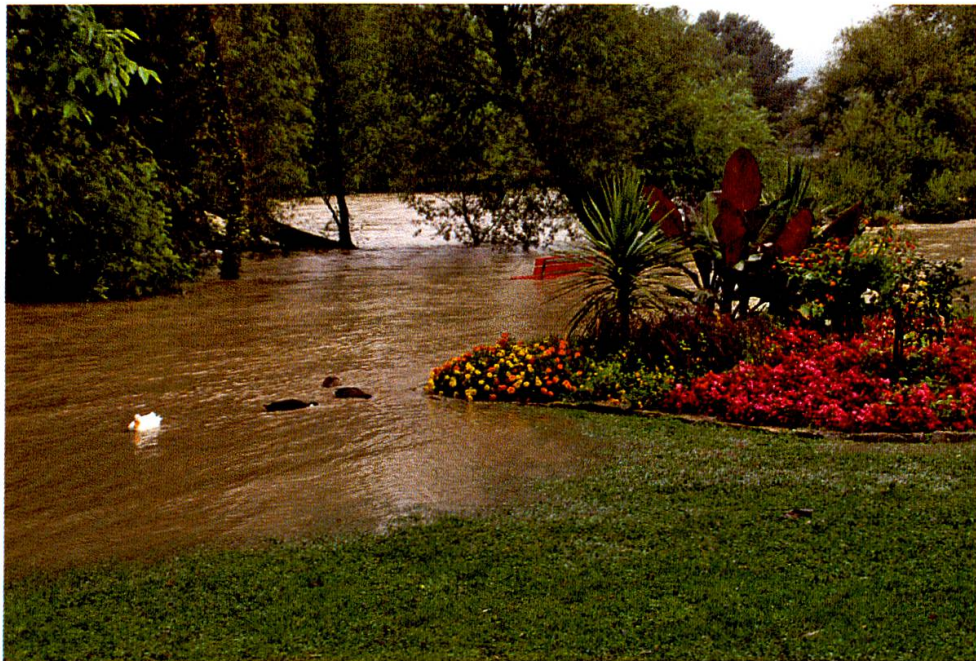
5 Mühlemattstrasse. Überschwemmte Wiese westlich des Mühlematthofes mit Blumenrondell. Auf dem Wasser schwimmt ein Schwan. (2)

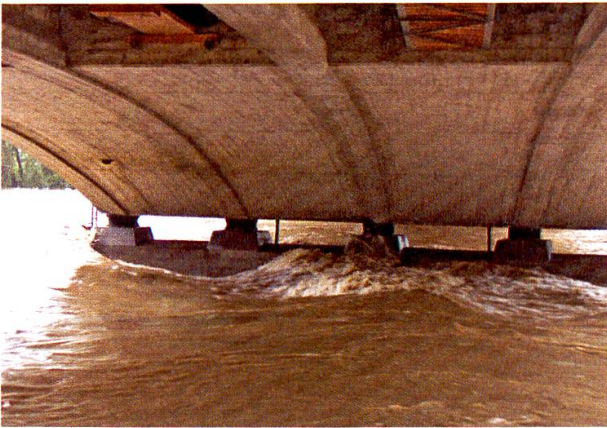
7 Nachdem das Hochwasser sich leicht gesenkt hatte, war es möglich, vom zuvor unbegehbaren, weil überschwemmten Uferweg unter der Aarebrücke aus den ersten, südlichsten Brückenpfeiler zu fotografieren. Die Aare erreicht noch die Oberkante des Brückenpfeilers. Die Situation ist äusserst eindrücklich. Der Pfeiler steht wie der Bug eines Schiffes in der kräftigen Strömung. (2)

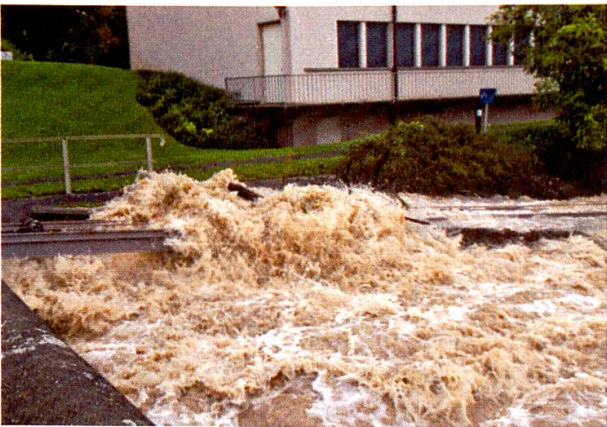
9 Unterhalb des Kraftwerkgebäudes der Aarau stehend: Überfall des Hochwassers, vermischt mit Schwemmholz vom Oberwasserkanal durch den Tunnel der Schiffsrampe. (2)

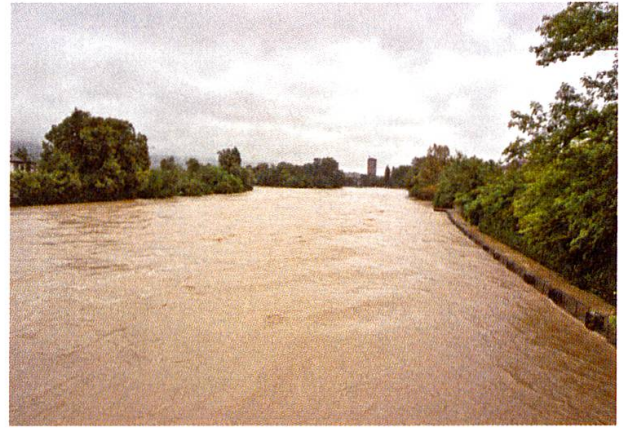
10 Blick von der Aarebrücke nach Osten, Aare abwärts. Das rechte Ufer (Philosophenweg) ist überschwemmt. Im Hintergrund erkennen wir die Verzweigung zum Oberwasserkanal des Kraftwerks Rüchlig und zu dessen Stauwehr. (2)

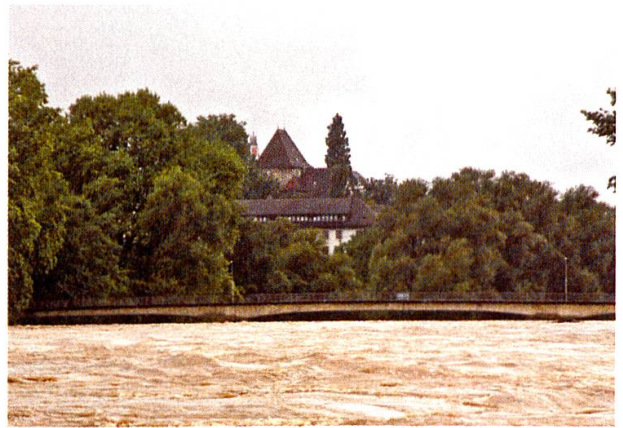
11 Blick von der Brücke zur Zurlindeninsel oberhalb des Kraftwerks Rüchlig zum Zurlindensteg. Dessen Joche ragen kaum mehr über die Aare hinaus. Im Hintergrund erkennen wir das Schössli und die grossen ehemaligen Fabrikgebäude. (2)

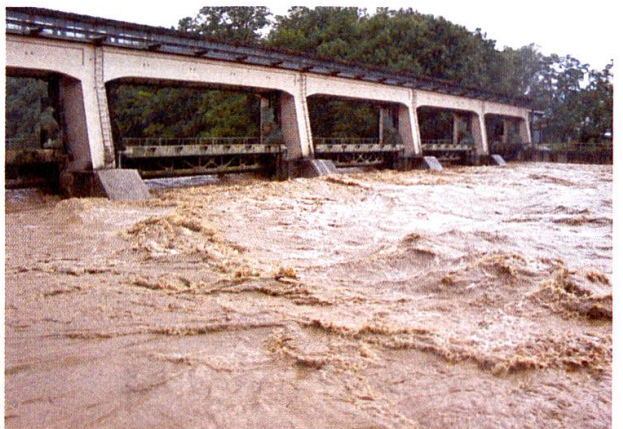
13 Die Flussunterseite des Stauwehrs Rüchlig. Die Schützen sind maximal hochgezogen, und das Hochwasser strömt mit gewaltiger Wucht unter diesen hindurch. (1)

Ab 19.30 Uhr wurden beim Rüchligwehr sukzessive Schütze um Schütze geöffnet, sodass darunter eine Öffnung von beinahe 4 Metern entstand. Später wurden alle bis zu einer Öffnung von 4.70 Metern angehoben. Dieser Vorgang war um 02.21 Uhr beendet.

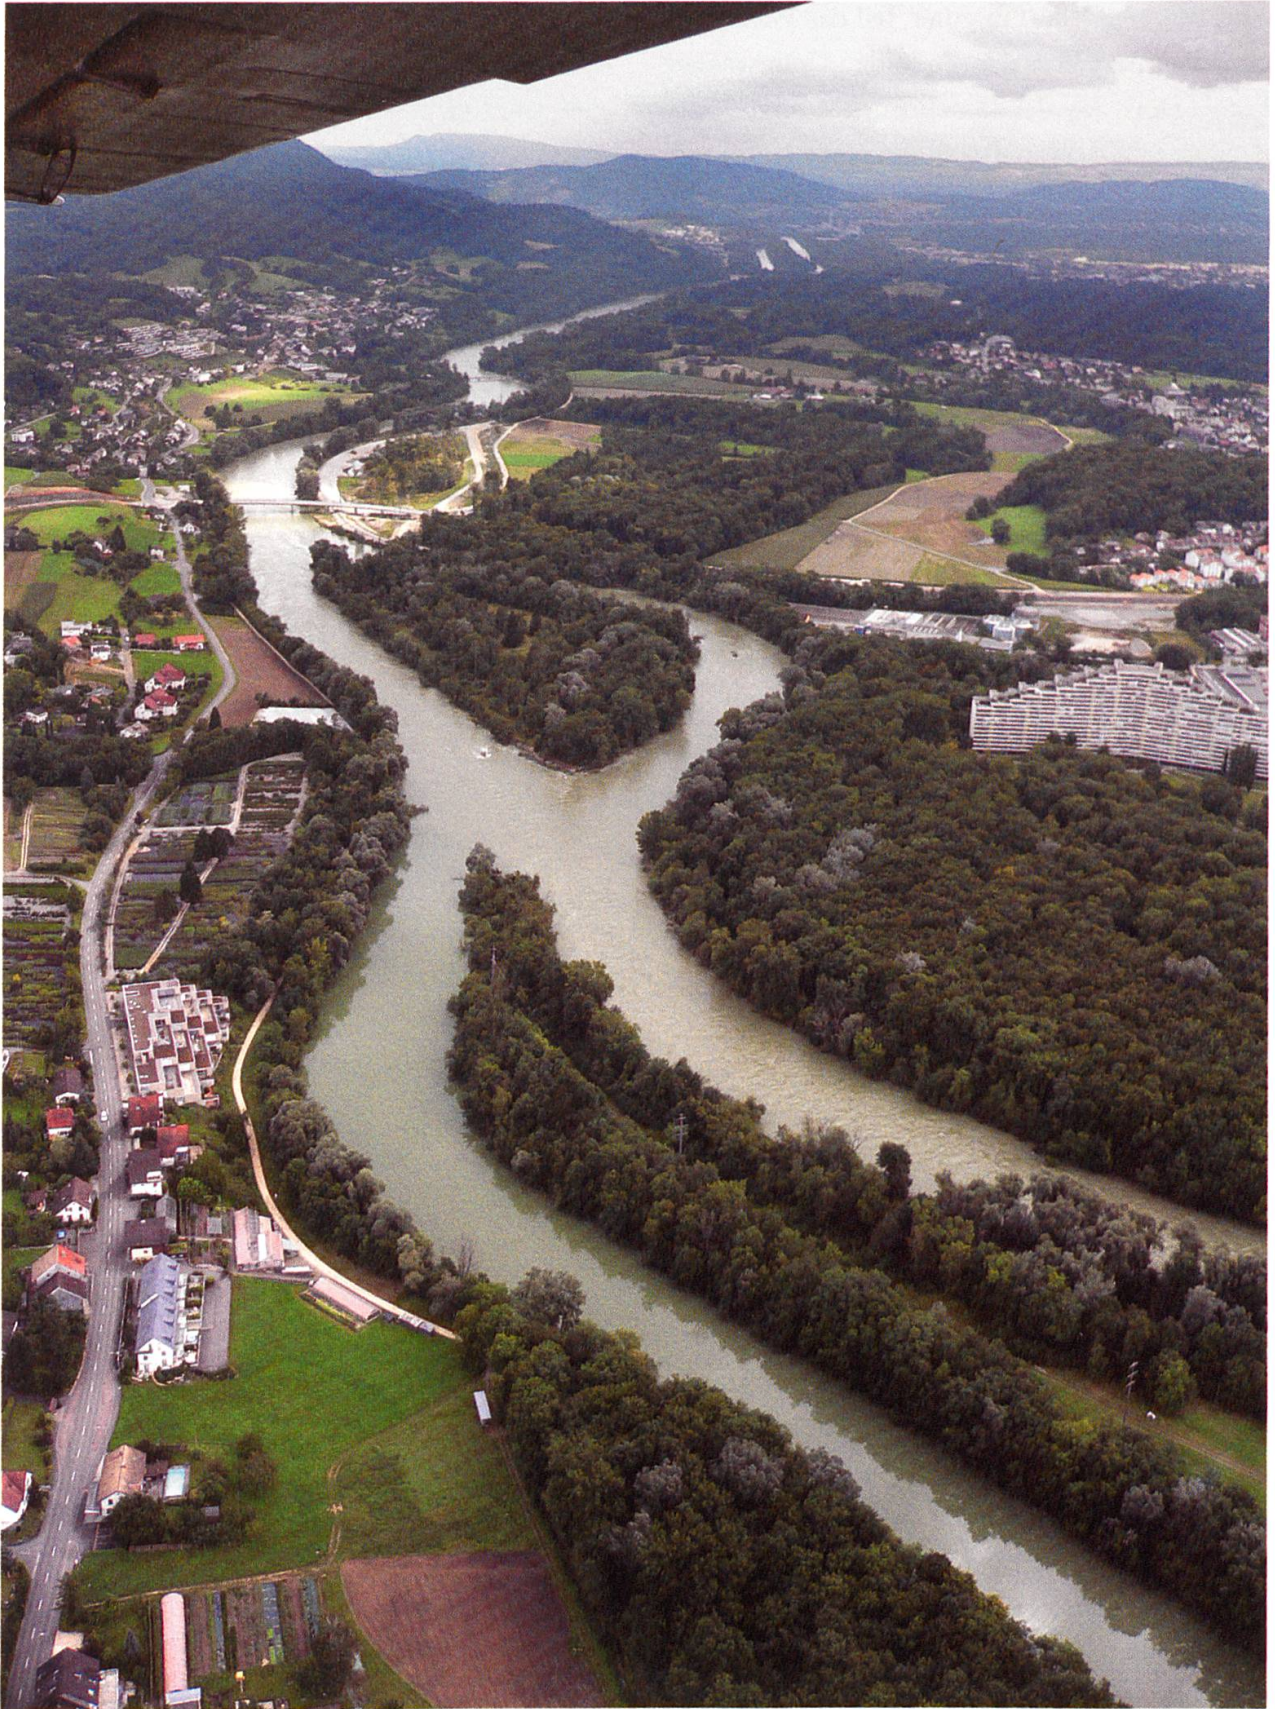
14 Nachdem das Wetter besser geworden war, konnten Flugaufnahmen gemacht werden. Dieses Foto hat Bruno Schelbert aus einem Flächenflugzeug gemacht. Er ist Mitarbeiter der Sektion Natur und Landschaft der Abteilung Landschaft und Gewässer des Departements Bau, Verkehr, Umwelt BVU und dokumentiert die Landschaften des Aargaus seit vielen Jahren aus der Luft. (Foto: Oekovision, Widen)

Die Alte Aare durchbrach die Zurlindeninsel an deren schmalster Stelle und in einer sanften Rechtsbiegung des Flusslaufes. Der Fluss prallte mit seinen rasch fliessenden, gewaltigen Wassermassen ans Ufer der Insel, das dort mit Felsblöcken befestigt und gesichert war. Das Wasser überfloss die Insel und erodierte diese von der Seite des Unterwasserkanals her, also von hinten, rückwärts. So entstand ein Durchbruch von rund 300 Metern Länge: Die Zurlindeninsel wurde in

zwei Inseln geteilt. Ein guter Teil des Wassers in der Alten Aare floss danach in den Unterwasserkanal. Dort, wo der Durchbruch erfolgte, liegt der Unterwasserkanal einiges tiefer als die Alte Aare. Das gab dem zufließenden Wasser zusätzliche Kraft. Das Ganze war ein unglaublicher und völlig unerwarteter Vorgang. Niemand hatte mit einer solchen Möglichkeit gerechnet, ein derartiger Durchbruch wurde denn auch in keine Prognose mit einbezogen. Alle waren überrascht.

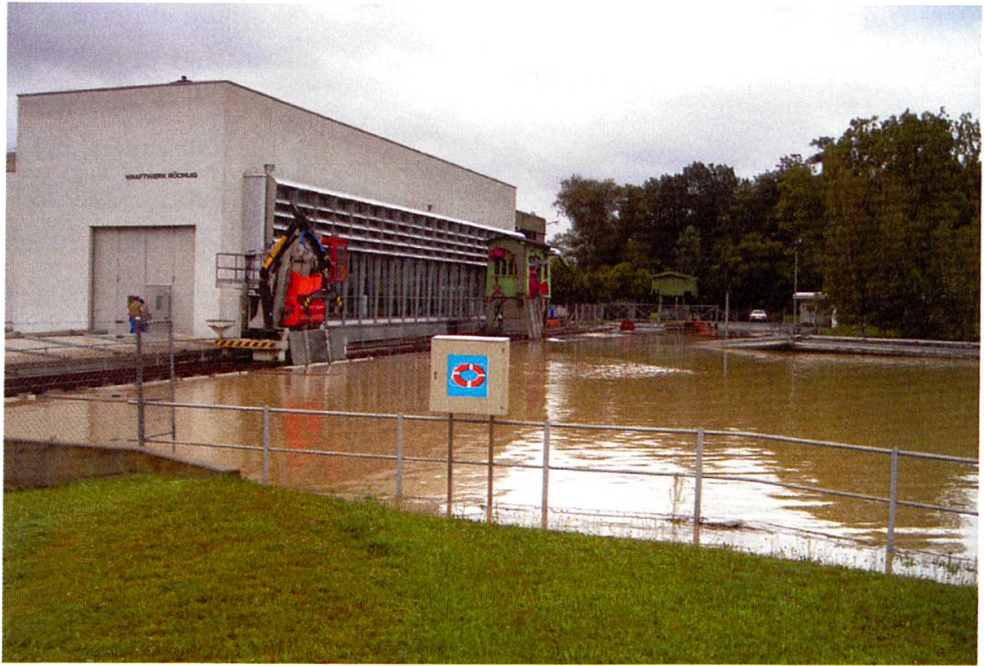
15 Das Kraftwerk Rüchlig nach dem Totalausfall zwischen 7 und 8 Uhr am Morgen des 9. August 2007. Man erkennt die überbordende Füllung des Oberwasserkanals mit Wasser. (1)

Zwischen 06.11 und 06.24 Uhr fielen die drei Rohrturbinen aus. Diese liegen im Gebäudekomplex am tiefsten und wurden durch den Rückstau zuerst überschwemmt. Sie wurden um 06.30 Uhr spannungslos gemacht. Die Flut drang von oben in das Maschinenhaus ein. In diesem Kraftwerkteil stand das Oberwasser schlussendlich knietief. Um 06.42 Uhr fielen zwei Turbinen der alten Maschinengruppe aus. Ab 06.42 Uhr war nur noch eine Turbine in Betrieb. Das war der Moment, als Andi Jurt am Oberwasserkanal stand und dort den beginnenden Rückstau, zuerst die Verlangsamung und dann das (vermeintliche) Zurückfliessen und Überfliessen, miterlebt hatte. Um 07.36 Uhr fiel die dritte und letzte Turbine aus. In allen Fällen hatte sich eingedrungenes Wasser mit Schmieröl vermischt. Um 07.40 Uhr wurden der Trafo 2 und damit sämtliche elektrischen Anlageteile ausgeschaltet. Das Kraftwerkpersonal verliess dann die Anlage. Und 08.01 Uhr fielen die Zuleitungen der 50-Kilovolt-

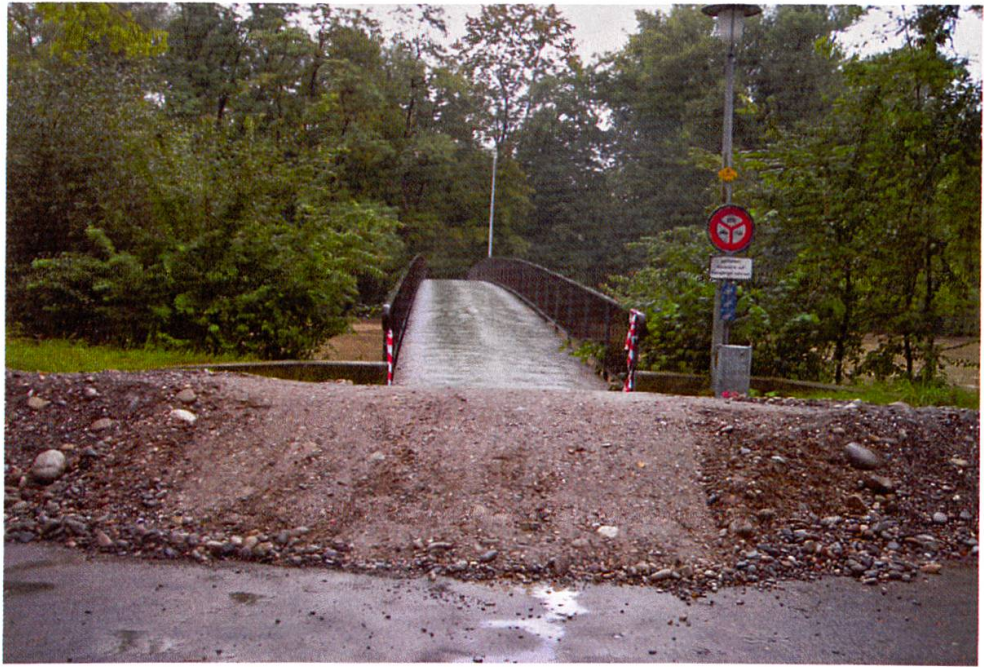
16 Zum Schutz des Quartiers Scheibenschachen hat man unkompliziert und in kürzester Zeit wasserwärts längs der Aarestrasse einen Kiesdamm aufgeschüttet, doch viele Häuser waren zu diesem Zeitpunkt schon überschwemmt. Wir erkennen diesen «Damm» am Nordende des Zurlindenstegs. Man sieht, dass Velofahrer und Fussgänger diesen Damm überquert haben und eine Einsenkung entstehen liessen. (2)

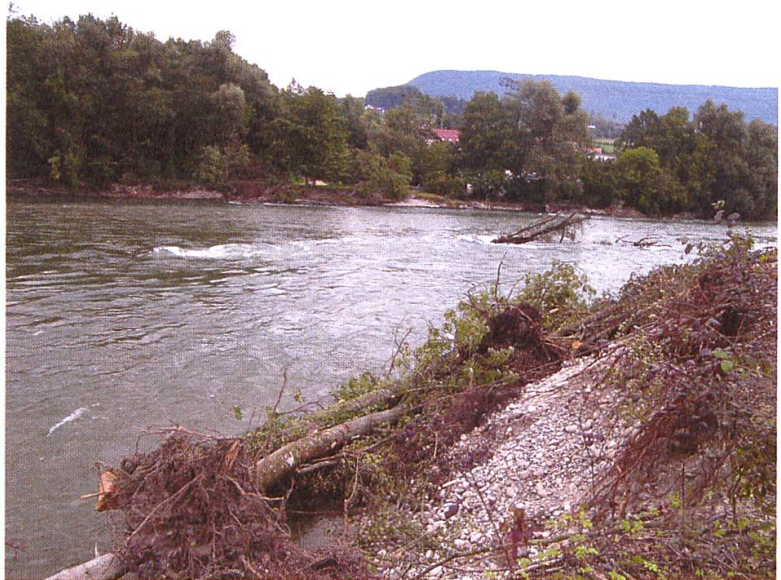
17 Sofortiger Schutz der erodierten Steilufer der unteren Insel mit gefälltten Bäumen. Man hat in Ufernähe eine Bodenmulde ausgehoben und darin einen grossen Felsblock versenkt. Die Bäume werden mit einem Stahlseil an diesen Felsblock verankert. (1)

Schnellstens musste die weitere Erosion des Westrands der unteren Insel gestoppt werden.

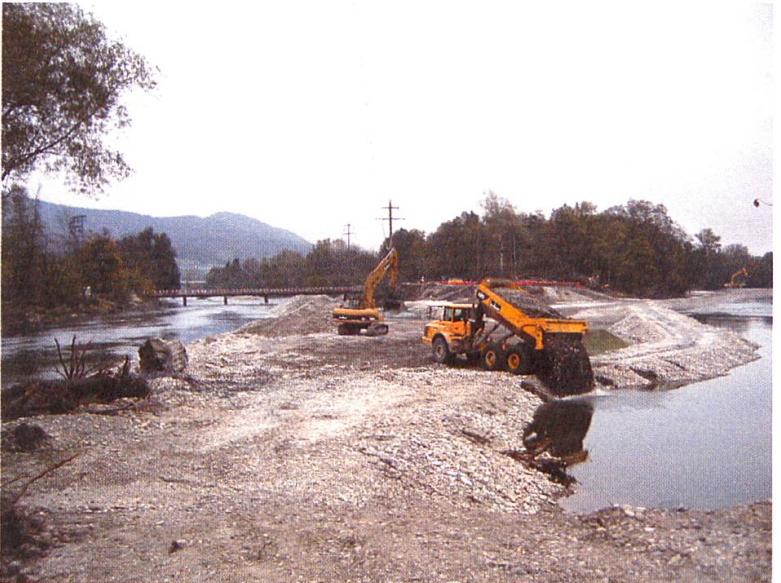
19 Die Brücke über den Unterwasserkanal zur unteren Insel ist gebaut worden und in Betrieb. Schwere Maschinen schütten zwischen den beiden Inseln mit Kies einen befahrbaren Damm auf. Den Kies entnimmt man dem Unterwasserkanal und den Verschwemmungen und Anhäufungen durch die Alte Aare. (1)

tragfähige Verbindung zwischen den beiden Inseln aufschütten. Diese musste durch Vibration verfestigt werden. Dann sollten in der zentralen Längsrichtung Spundwände eingerammt werden. Danach beabsichtigte man, die Verbindung weiter aufzuschütten und deren Ufer gegen die Alte Aare mit grossen Blöcken massiv zu verstärken und zu schützen. Eine standortgerechte Begrünung sollte eingeleitet werden.

Zu Beginn der Arbeiten wurden schwere Geräte mit einer Fähre von der Bibersteiner Brücke aus zum Einsatzort gebracht. Danach errichtete man eine Brücke vom Nordufer mit Zugang zur Bibersteinerstrasse, damit schweres Material auf die untere Insel gebracht werden konnte.

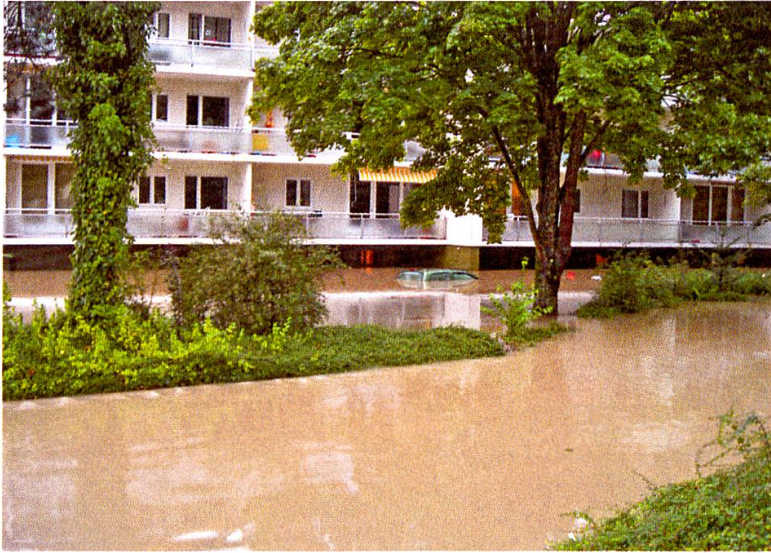
21 Überschwemmung in der Telli an der Maienzugstrasse. In diesem Mehrfamilienhaus war das Kellergeschoss samt den Garagen überflutet. Es entstanden Totalschäden. Auf dem überschwemmten Parkplatz erkennt man knapp das Dach eines PW. (1)

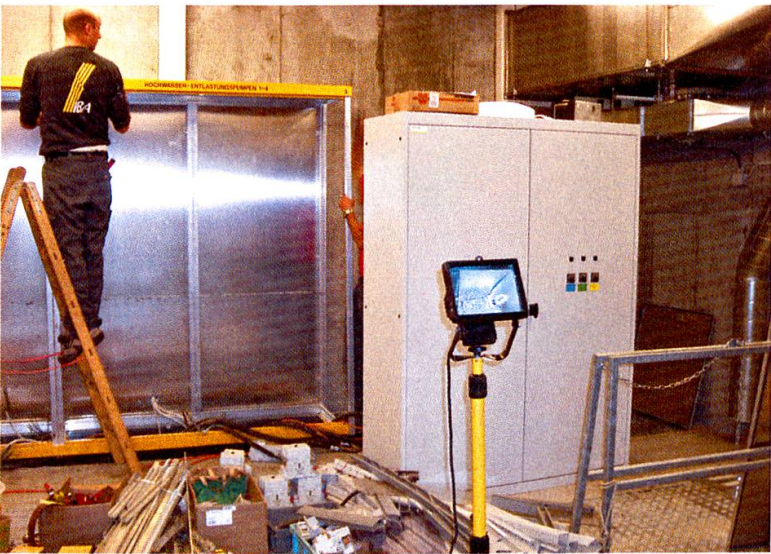
22 Beschädigter Betriebsraum des Regenrückhaltebeckens an der Römerstrasse. (1)

Einen heiklen und dringlichen Sonderfall stellte die Überflutung und der Ausfall der Pumpen des Regenauffangbeckens an der Römerstrasse dar. Diese Anlage musste beschleunigt ausgepumpt und wieder in Betrieb genommen werden.

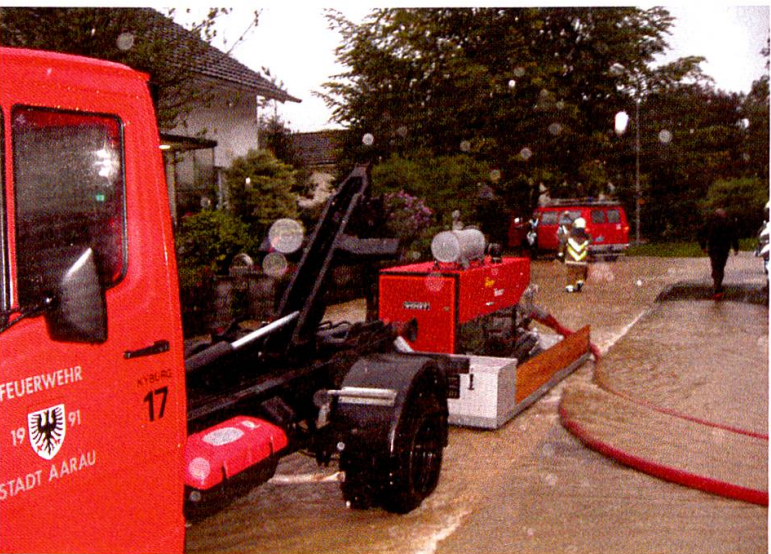
23 Die Feuerwehr entlastet das Regenrückhaltebecken durch abpumpen. Die Schläuche führen unterhalb des Stauwehrs in die hochgehende Aare. (1)

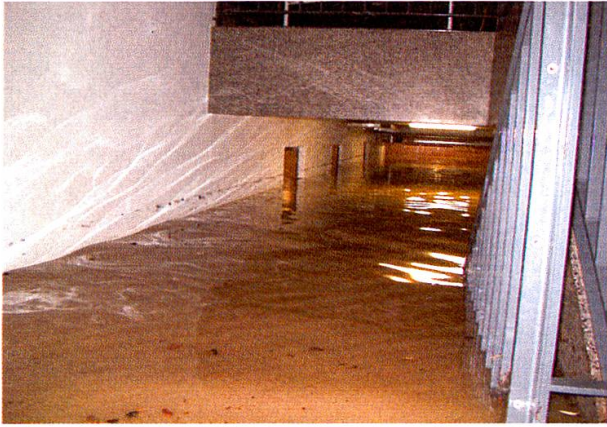
30 Das Kellergeschoss unter der Turnhalle im Aare-schulhaus. Links zwei Türen der Garderoben. An der Wand erkennt man die Schmutzlinie des höchsten Wasserstandes. (3)

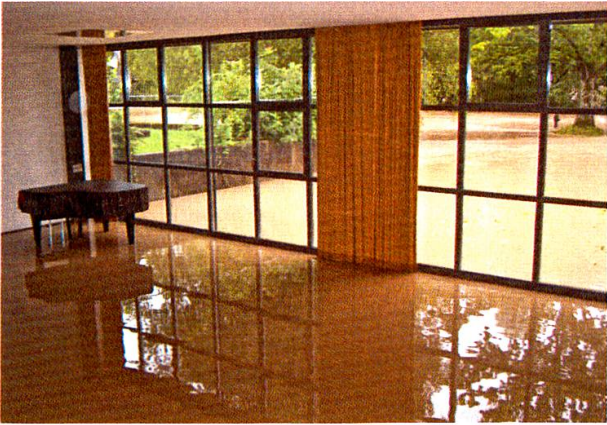
31 Die Aula. Einsam und verloren steht der wertvolle Flügel auf dem Podest im Wasser. Er konnte mit grossem Aufwand repariert werden. Im Bereich des Saalbodens steht das Wasser einen Meter hoch. Eine traurige und herrlich stimmungsvolle Aufnahme. (3)

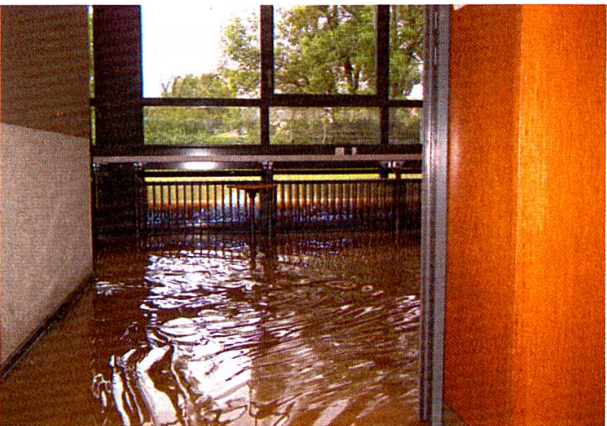
32 Aus dem Informatikzimmer im Untergeschoss fliesst Wasser in den Gang. (3)

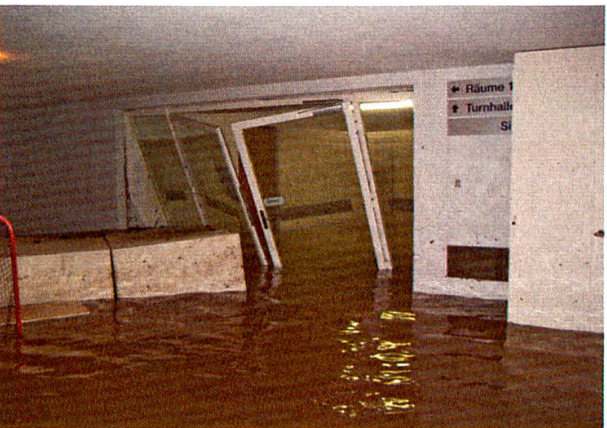
33 Im Kellergeschoss der Turnhalle. Das einflussende Wasser hat die Brandschutztüren aus der Halterung gerissen und zerstört. Das Wasser stand bis zur Untergrenze der Hinweise an der Wand! Von rechts wurde ein grosser und schwerer Kasten eingeschwenkt. (3)

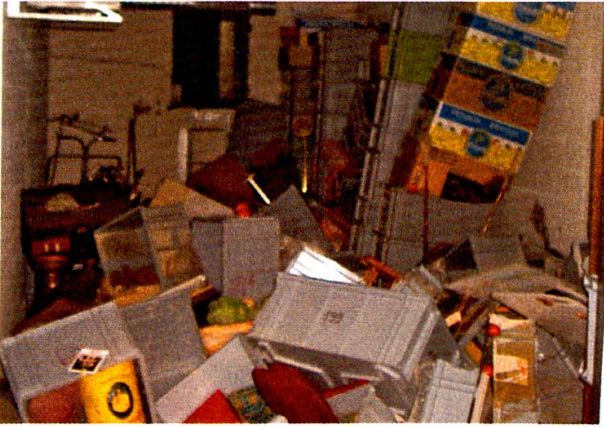
34 Das Chaos in einem der Lagerräume des Museums Schlössli in der Zivilschutzanlage. Diese Räume waren bis zur Decke mit Wasser gefüllt. Die gestapelten, nummerierten Schachteln blieben in Unordnung zurück. (3)
