Zeitschrift: **Aarauer Neujaersblätter**

Band (Jahr): **92 (2018)**

Mittlere Telli Reloaded – Herausforderungen bei der Erneuerung einer Grosssiedlung

Stephan Bircher

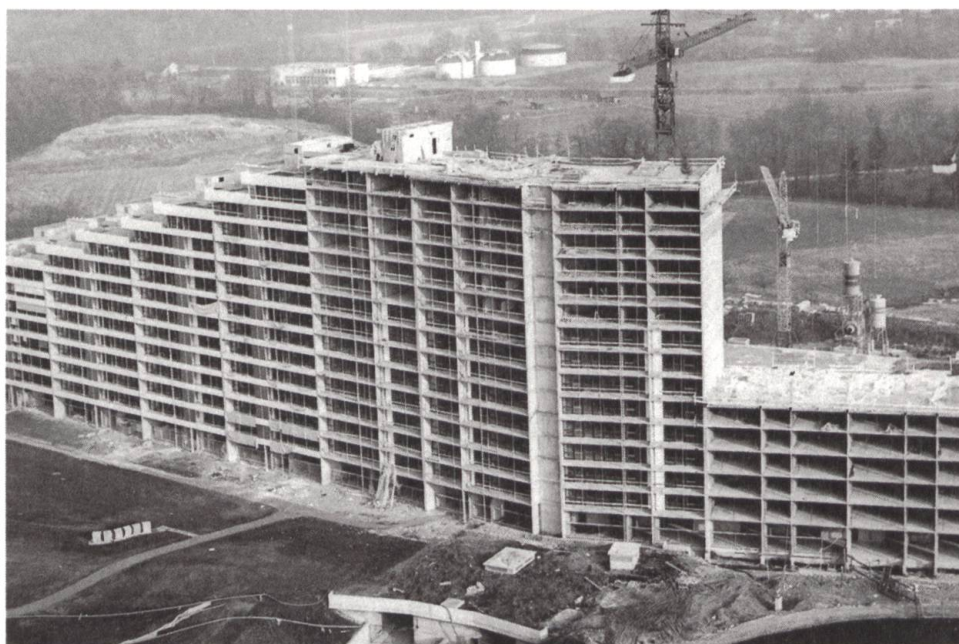
↑ Rohbau der im
«Taktverfahren»
erstellten Wohnzeile
Rüt matt, um 1972. Ein
Geschoss mit zwei
Wohnungen wird
innerhalb von 7,5
Arbeitstagen fertig-
gestellt. (Bild: Denkmal-
pflege)

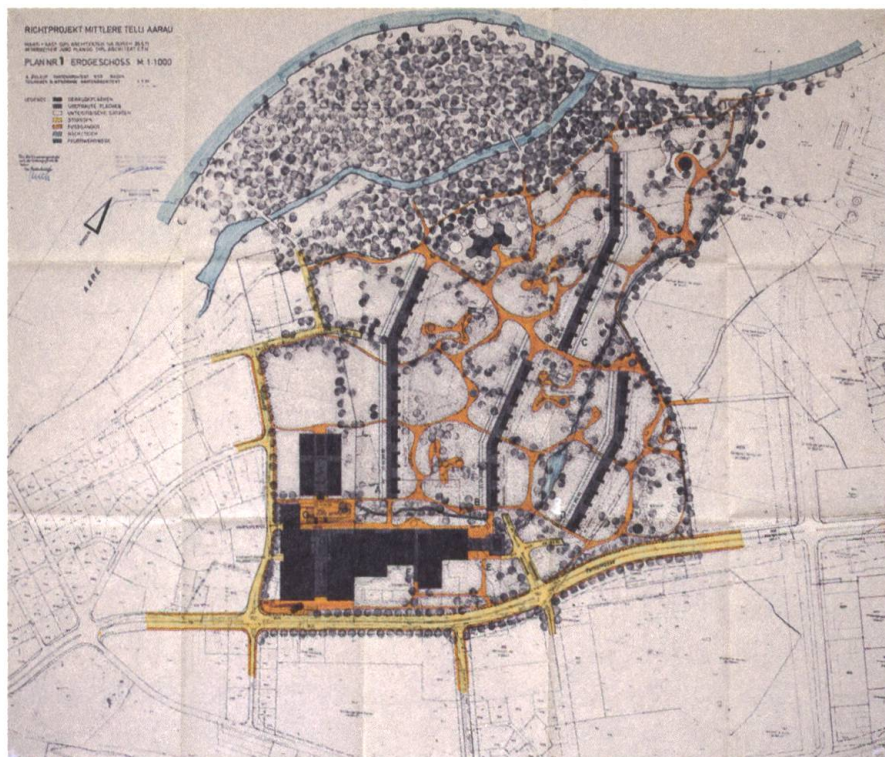
↓ Richtprojekt, Plan Nr. 01 von Marti + Kast, Zürich, 1971, Umgebungsgestaltung in Zusammenarbeit mit A. Zulauf. Das Richtprojekt ist Basis für die Ausgestaltung des Grundeigentümervertrags.

Für eine rasche und vollständige Umsetzung des Richtprojekts schlossen die vier Eigentümer, die Horta Generalunternehmung, die Färberei Jenny, die Ortsbürgergemeinde und die Einwohnergemeinde einen Grundeigentümervertrag ab. Die Überbauung sollte anschliessend in Etappen realisiert werden. Der Vertrag hatte den Zweck, die Interessen und Kostenverteilung für die Projektierung und die Erstellung der gesamten Anlage zu sichern, legte die gestalterischen Leitlinien fest und regelte den Betrieb und Unterhalt der gemeinsam betriebenen Anlagen.
