Bepflanzung am Dorfbach
in Erlenbach/Zürich

P. Ammann, Gartenarchitekt BSG, Zürich
H. Scheller, Ingenieur, Erlenbach

Planting along the Village
Stream of Erlenbach/Zurich

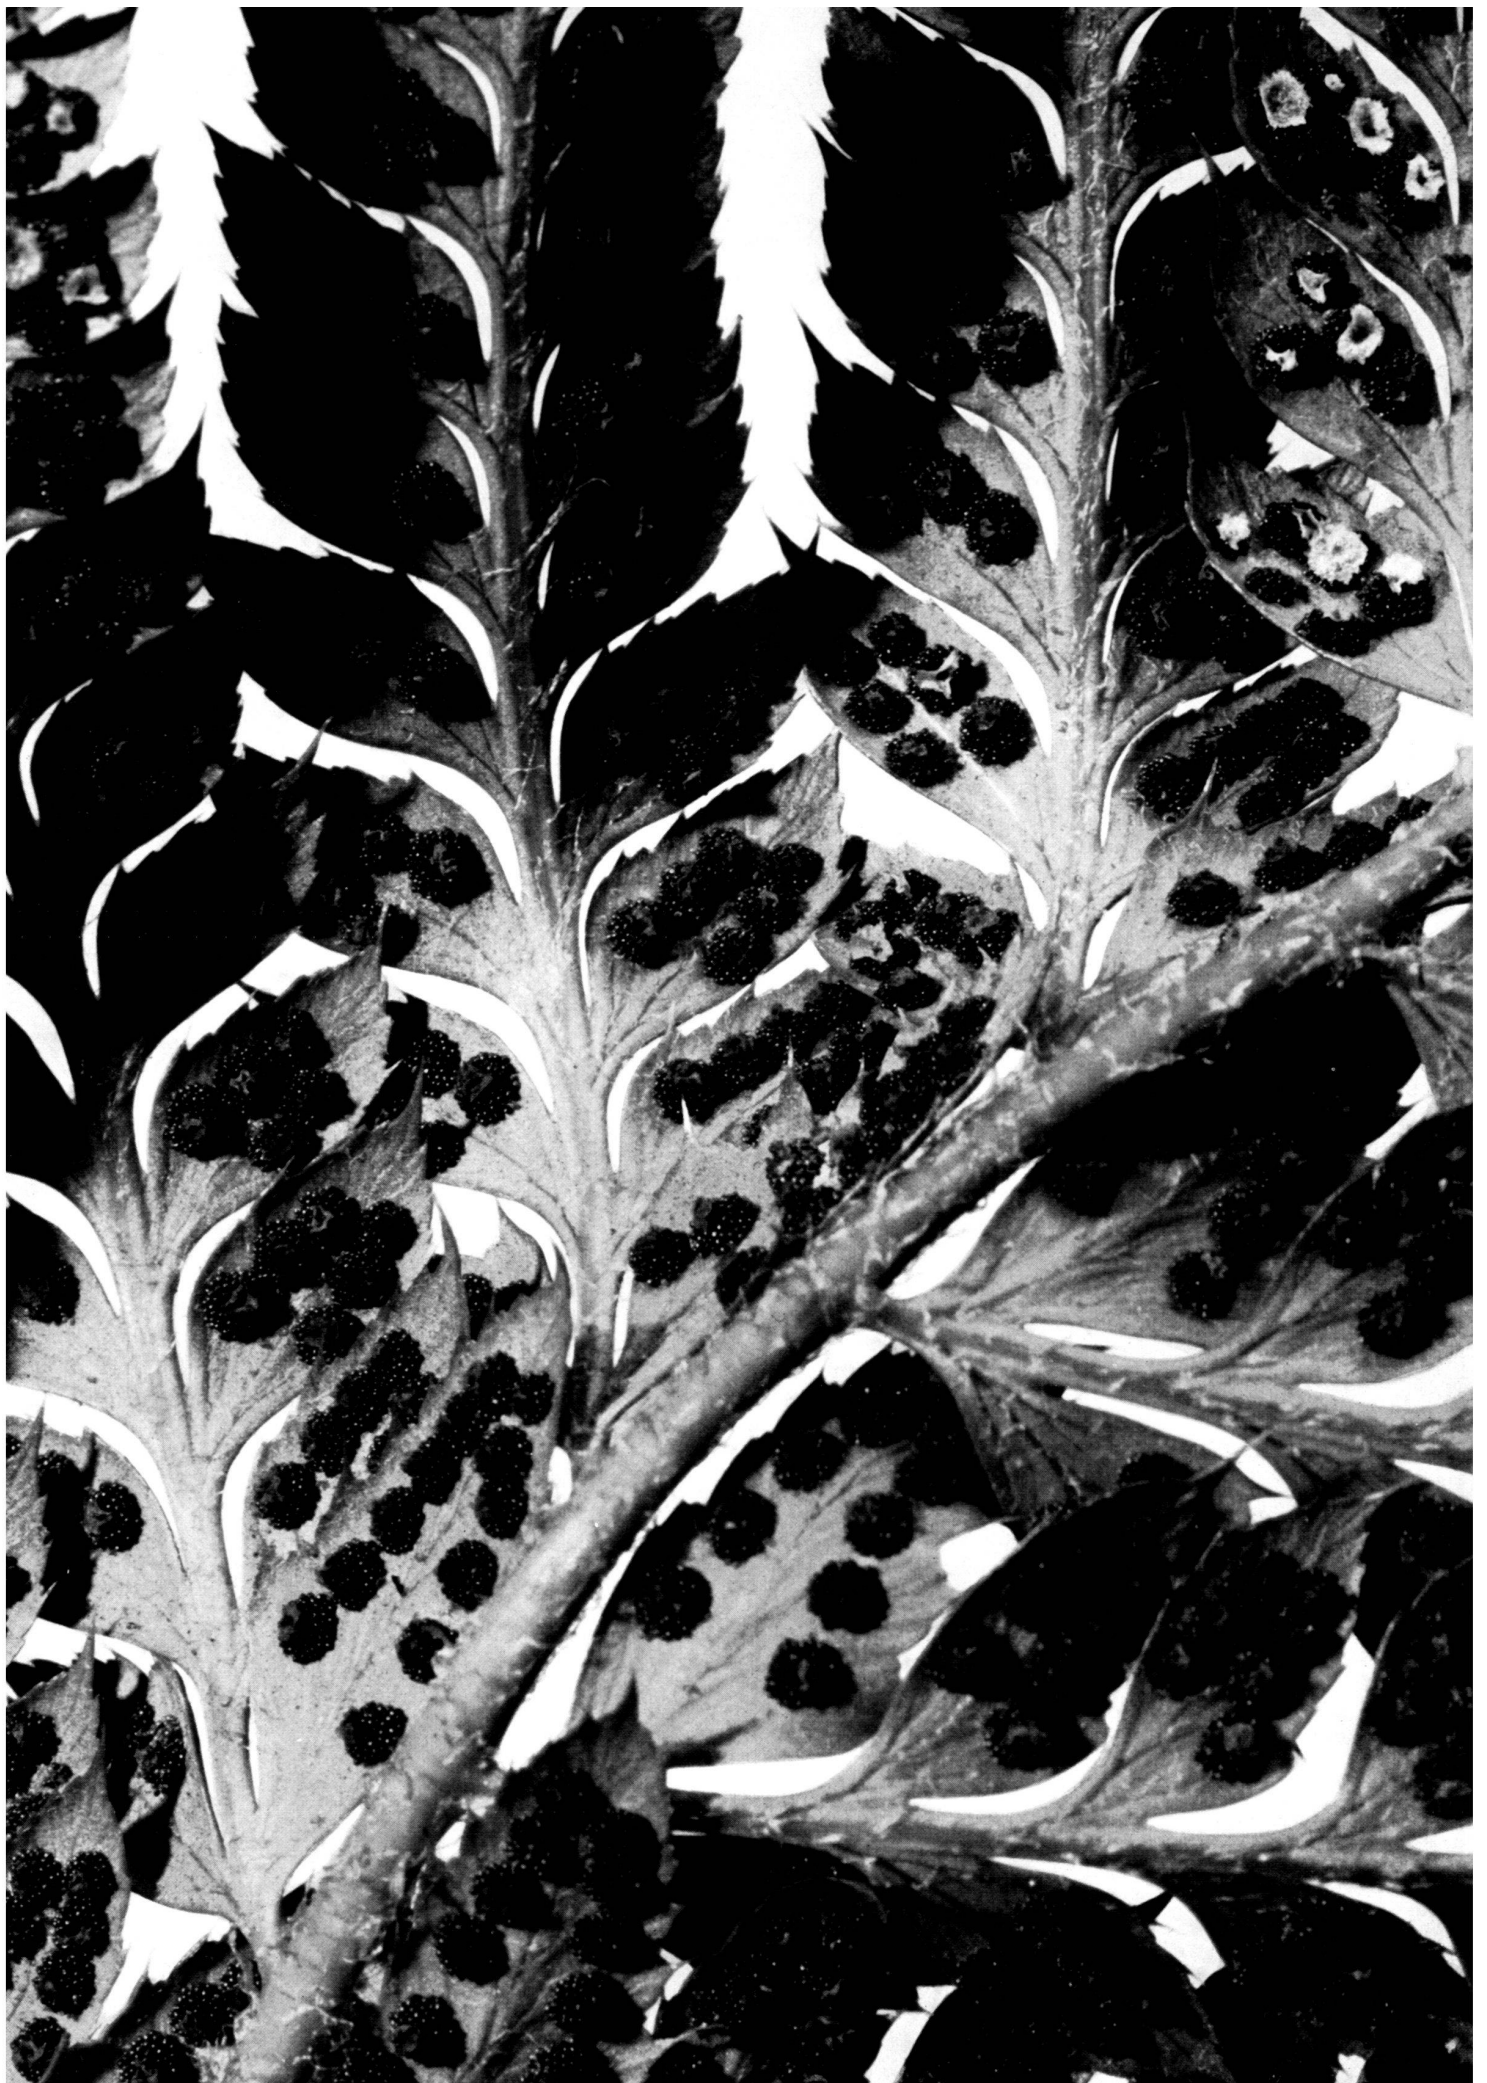
Unterseite eines Farnblattes mit Sporenkapseln (Sporangien). Die Aufnahme wurde uns von Herrn E. Baumann, Gartenarchitekt BSG, Thalwil, zur Verfügung gestellt.

Underside of a fern leaf with spore capsules (sporangia). This photograph was made available by Mr. E. Baumann, Landscape Architect BSG, Thalwil.
