Weiher- und Bachsanierung im Naturerholungsgebiet Binzmühle, Risch/Rotkreuz = Assainissement du ruisseau et de l'étang dans la région de détente de Binzmühle, Risch/Rotkreuz = Improvement of pond and stream in the Binzmühle recreational area Risch/Rotkreuz

Weiher- und Bachsanierung im Naherholungsgebiet Binzmühle, Risch/Rotkreuz

Atelier Stern und Partner,
Landschaftsarchitekten, Zürich
Hans-Ulrich Weber,
dipl. Ing. Landschaftsarchitekt BSG
André Seippel, Landschaftsarchitekt HTL
Ingenieurbüro Luchsinger, Zug
Eugen Hermann, Ingenieur HTL
Fotos: Stern + Partner

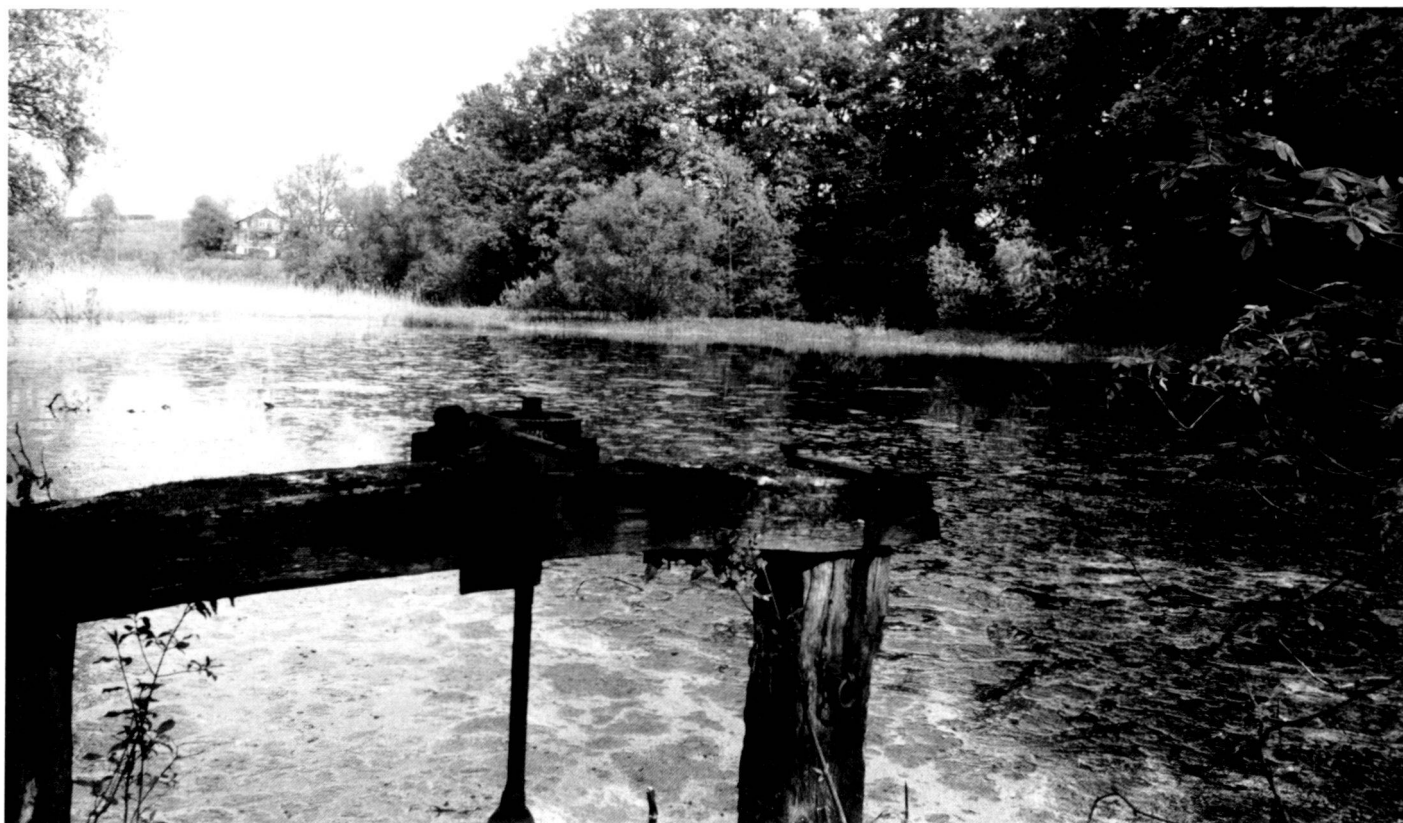
Weiher vor der Ausbaggerung vom Damm aus. Im Vordergrund eine alte Schieberkonstruktion.

Pond before dredging, seen from the embankment. In the foreground, an old sluice construction.

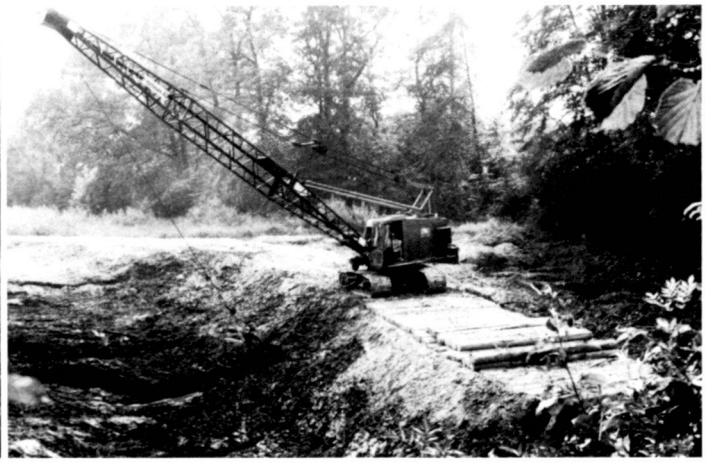
Rechts: Weiherausbaggerung mit Draglinebagger. Provisorische geschüttete Transportpiste.

Right: Dredging of the pond using a dragline dredger. Temporarily constructed transport track.

Zur Eintiefung des Weihers und zur Vergrößerung seiner Wasserfläche waren umfangreiche Ausbaggerungen notwendig. Für die Ausbaggerung musste eine provisorische Transportpiste in den ausgepumpten Weiher geschüttet werden. Das aufgelandete Material erwies sich als zu wenig tragfähig, um es direkt zu befahren. Mittels eines Dragline-Baggers konnte nun das neue Weiherprofil ausgehoben werden. Die gesamte Aushubmenge betrug zirka 20 000 m³.

Extensive dredging operations were necessary to deepen the pond and increase its surface area. In order to dredge the pond, a temporary transport track had to be built up in the emptied basin because the silt deposits were not stable enough to allow a direct use of vehicles. The new

pond cross-section was hollowed out using a dragline dredger; the excavated material totalled approx. 20000 m³.

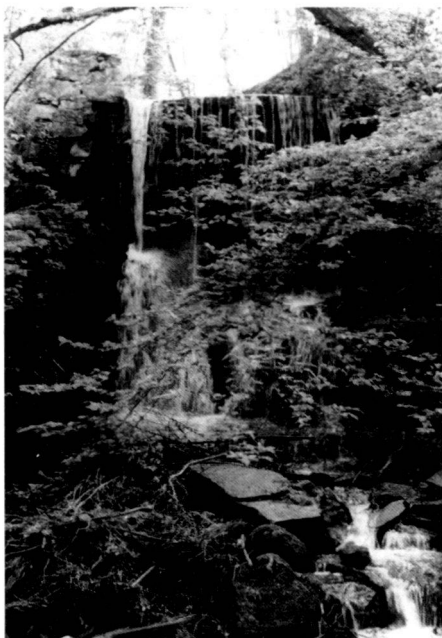
Links: Wasserfall vor der Sanierung, einseitiges Sohlgefälle ersichtlich.

Left: Waterfall before improvement, one-sided bottom slope visible.

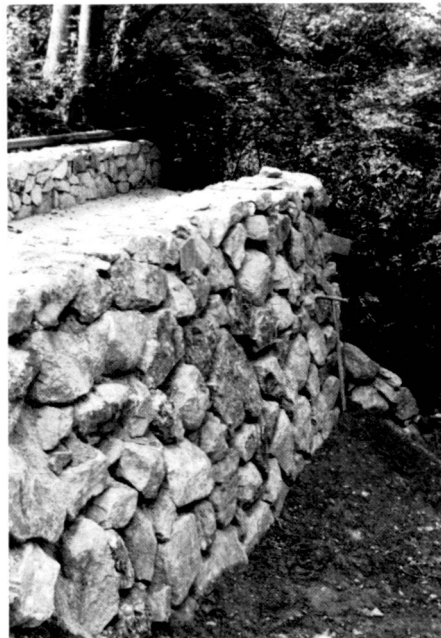
Rechts: Wasserfall nach der Sanierung, neu erstelltes Bruchsteinmauerwerk.

Right: Waterfall following improvement, newly-constructed quarried stone masonry.

Das Mauerwerk des Wasserfalls musste grösstenteils abgebrochen und von Grund auf mit Bruchsteinen neu erstellt und fundiert werden. Im gleichen Arbeitsgang erhielt die Kanalsohle eine neue Abdichtung. Der ursprüngliche Charakter dieses historischen Bauwerkes wurde dabei nicht verändert.

Most of the masonry of the waterfall had to be demolished and rebuilt using quarried stone on new foundations. As part of this work process, the seal on the channel bed was renewed. However, the original character of this historical construction was not altered.

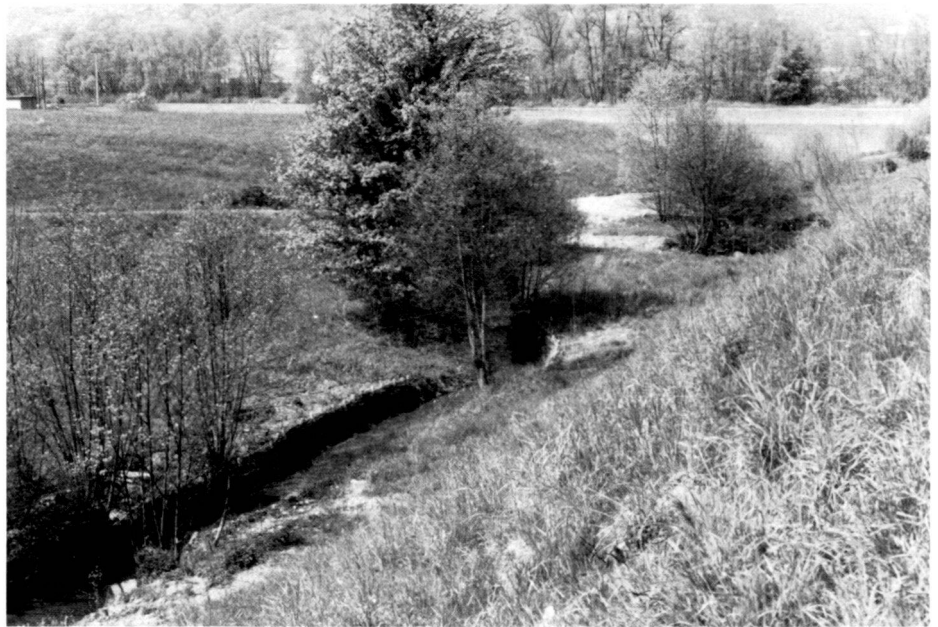
Übersicht über den neugestalteten Bachlauf im Reusschengebiet.

View of the reconstructed brook bed in the Reusschachen area.

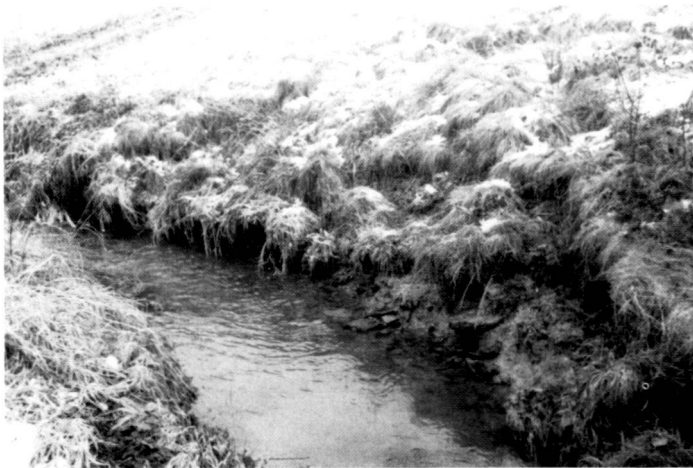
Links: Typische Schadstelle. Unterspülte und abgerutschte Wiesenböschungen.

Left: Typical damage situation. Underscoured meadow bank which has collapsed.

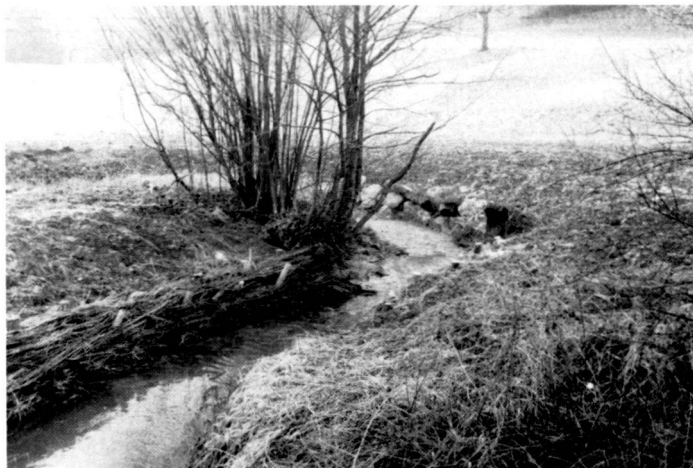
Rechts: Ähnliche Schadstelle nach der Sanierung. Blockwurf mit Weidensteckhölzern im engeren Kurvenbereich, Faschinen im Übergangsbereich.

Right: Similar damaged area after improvement. Blocks with willow pegs in the immediate area of the bend, brushwood bundles in the transitional areas.

Blockwurf mit Weidensteckhölzern: Bei Mäandern mit starker Beanspruchung durch die Wasserkraft.

Sets of blocks with willow pegs: For meanders exposed to strong water pull.
