Entwicklung eines Uferröhrichts = Evolution d'une roselière littorale

Zeitschrift: **Anthos : Zeitschrift für Landschaftsarchitektur = Une revue pour le paysage**

Entwicklung eines Uferröhrichts

1982 wurde in Erlenbach am Zürichsee ein privater Seeuferbereich renaturiert. Fünfzehn Jahre später sollen die bisherigen Massnahmen und Entwicklungen dokumentiert und das Pflegekonzept überprüft werden.

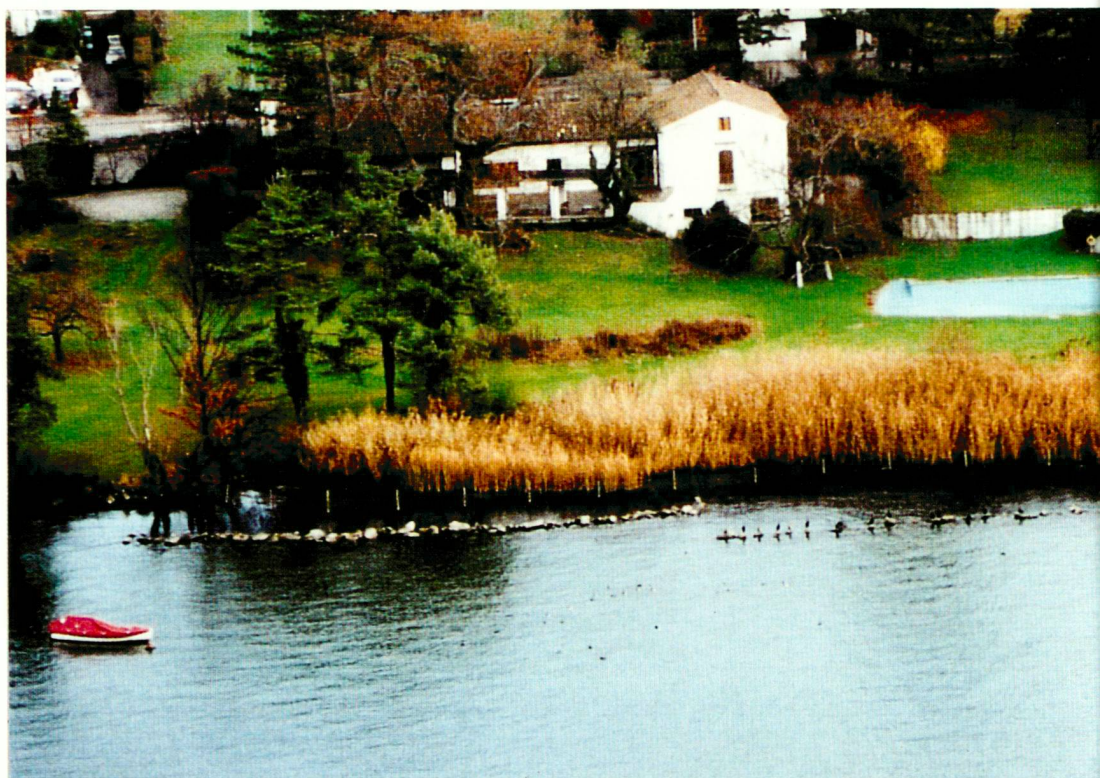
Röhricht-Renaturierung
in der Wühre,
Erlenbach 1995.

*Concept de développement
d'une roselière dans la
Wühre, Erlenbach 1995.*

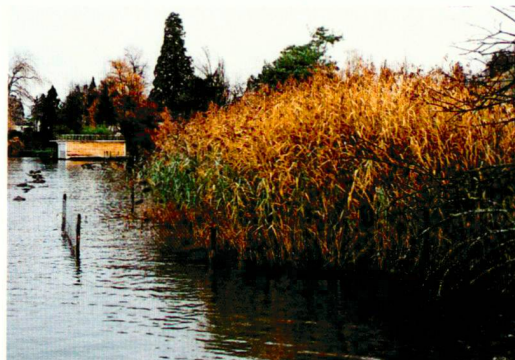
Zustand Mai 1991

Etat mai 1991

Der vitale Schilfbestand entwickelt sich stetig seewärts (November 1996).

L'effectif de roseaux progresse lentement vers le lac (novembre 1996).

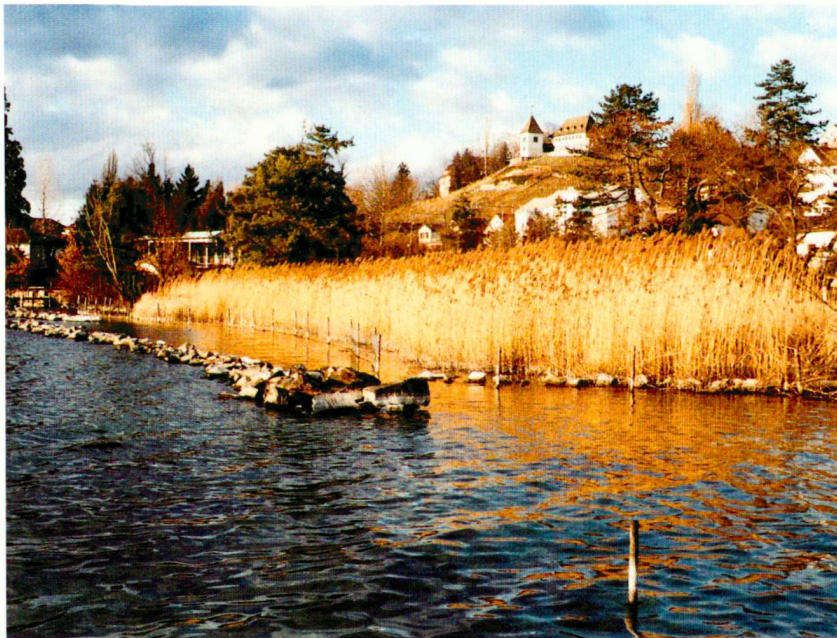
Februar 1997: Der Steinwurf soll entfernt, der Schutzzaun seewärts versetzt werden.

Février 1997: il est prévu de déposer la jetée de pierres et de déplacer la palissade de protection en direction du lac.

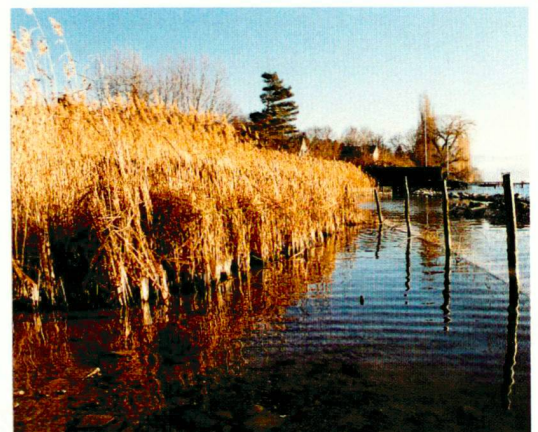
Restbestand von Rohrkolben an windexponierter Stelle (Februar 1997), hier keine Ausdehnung des Röhrichts.

Dans un endroit exposé aux vents se trouve un reste de massettes. Les phragmites n'ont pas pu s'y imposer (février 1997).

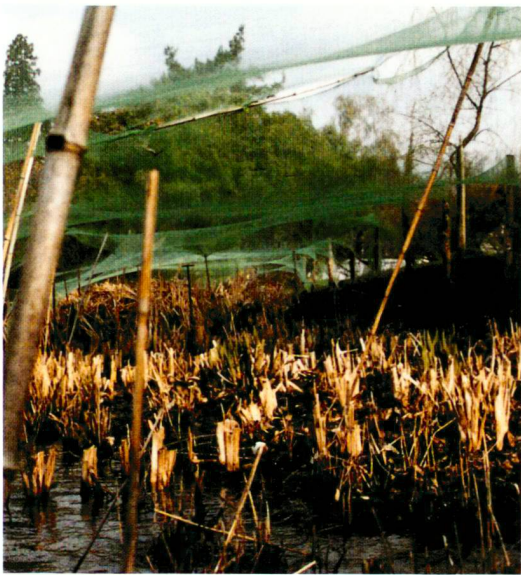
Rebnetze als Schutz vor Frassschäden.

Les filets protègent la roselière contre les oiseaux.

tes australis), Rohrkolben (*Typha latifolia* und *Typha angustifolia*), Sumpfschwertlilien (*Iris pseudacorus*) und Igelkolben (*Sparganium spec.*) notwendig. Die Fläche wurde in der Folge über mehrere Jahre im Frühjahr mit einem Rebnetz überspannt. Im Schutz des Rohrkolbenbestandes entwickelte sich langsam ein Schilfbestand, welcher sich sowohl land- als auch seeseitig auszuweiten begann. 1986 dezimierte ein Pilzbefall die Rohrkolben und beschleunigte eine rasche Dominanz des Schilfes.

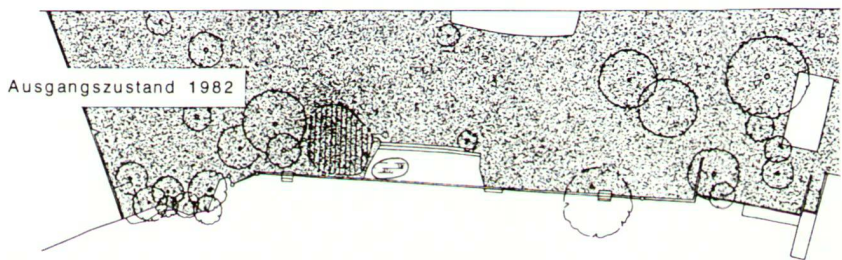
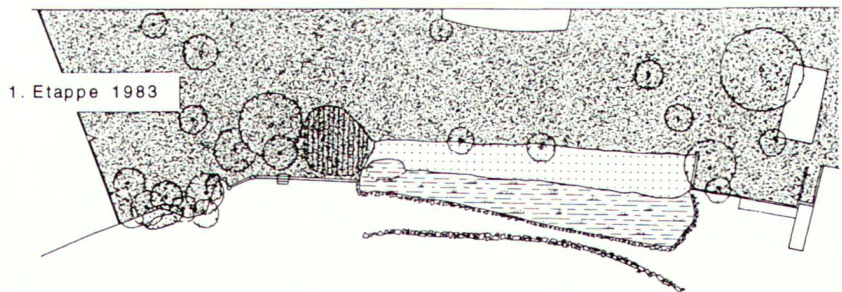
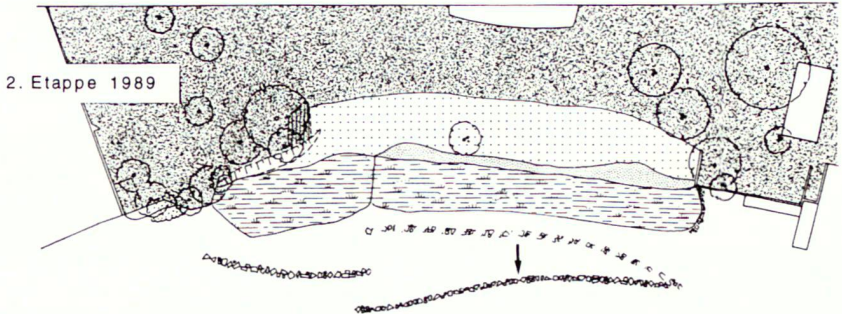
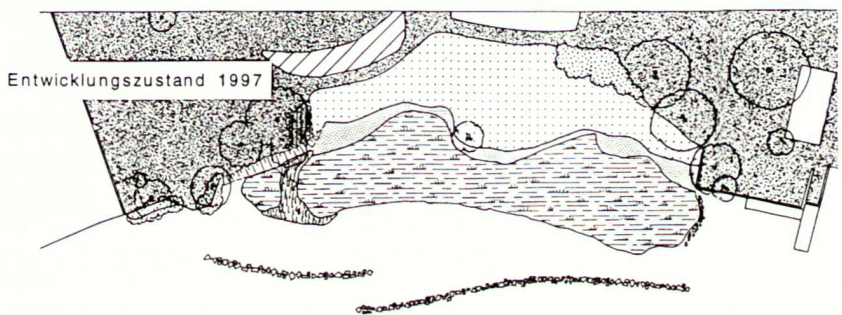
2.3 Entwicklung 1982 - 1997

Die Bauarbeiten begannen 1982. Mit den Steinen der abgebrochenen Ufermauer wurden Wellenbrecher ins flache Wasser geschüttet. Bedingt durch Frassschäden der Wasservogel wurde eine Nachpflanzung mit Schilf (Phragmi-
