Appunti sul giardino di Casa Croci

Zeitschrift: **Archi : rivista svizzera di architettura, ingegneria e urbanistica =
Swiss review of architecture, engineering and urban planning**

Graziella Zanone Milan

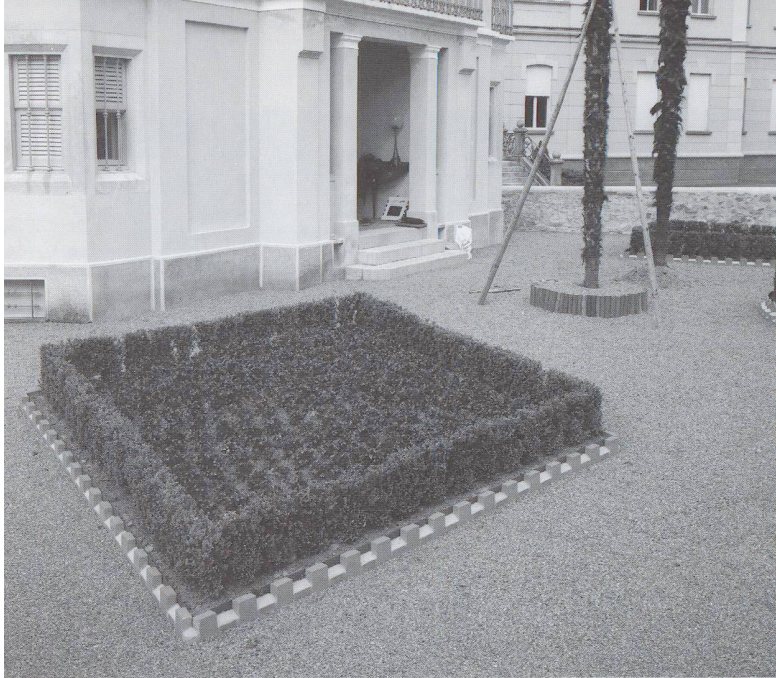
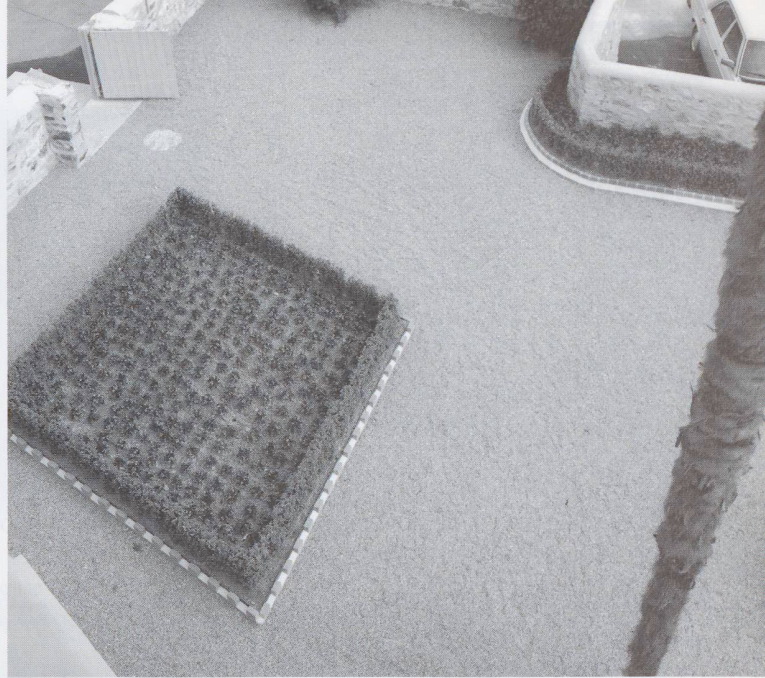
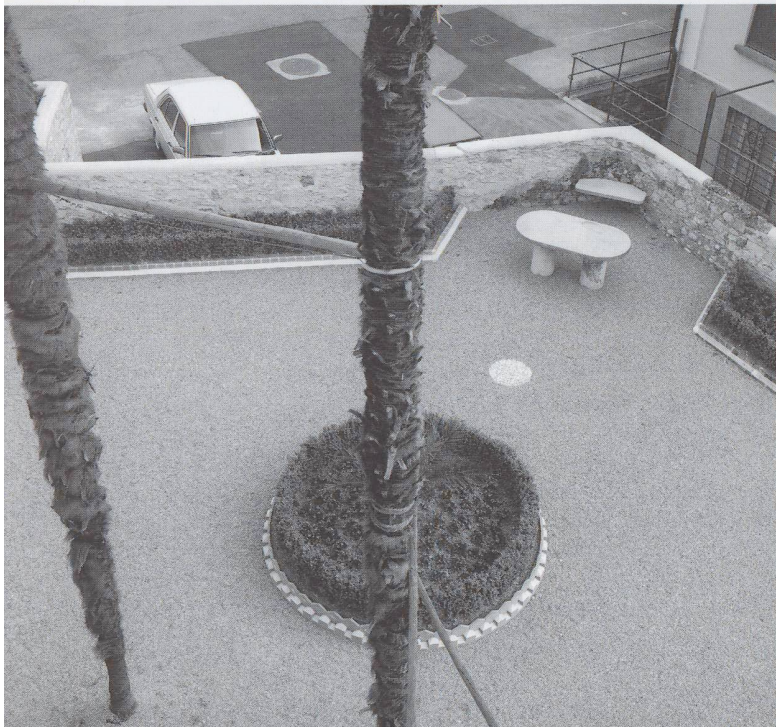
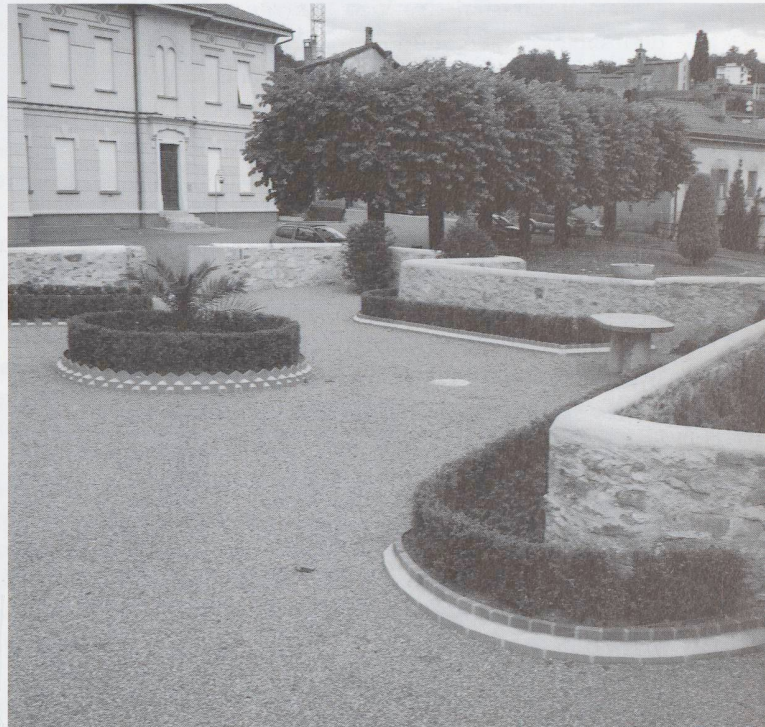
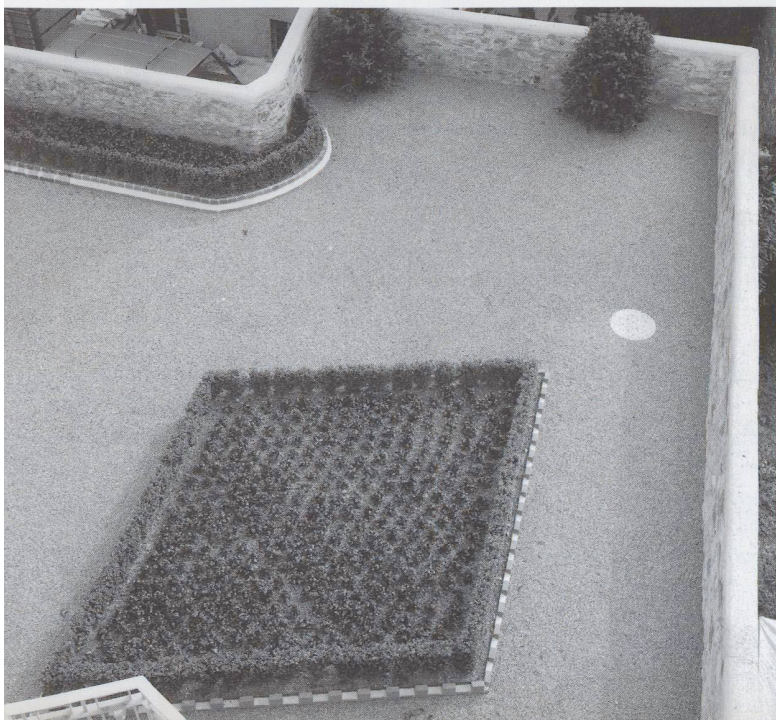
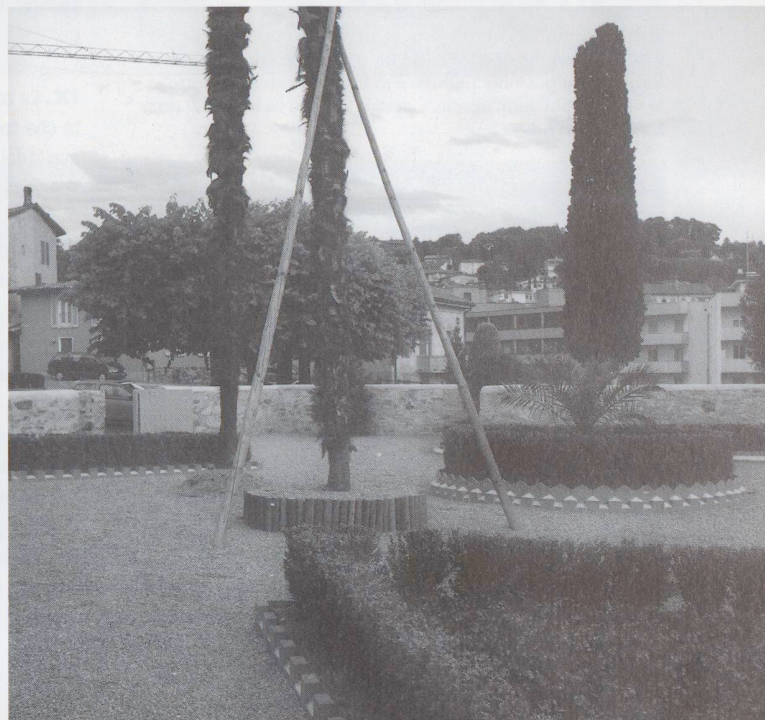
Nel dicembre 1994 è stato affidato all'architetto paesaggista Niccardo Righetti uno studio sul rilievo delle parti originali per la ricostruzione degli spazi esterni. Per ridefinire il disegno originale del giardino si sono applicati i metodi e le tecniche proprie dell'archeologia classica. L'analisi e la relativa datazione delle specie vegetali hanno permesso di individuare le essenze originali. La Casa Croci, nota anche con il nome di Carlasc, dal toponimo della zona su cui sorge, è stata oggetto di un restauro conservativo ed integrativo degli architetti Bruno Reichlin e Fabio Reinhart portato a termine nel mese di giugno 1999. Le foto mostrano la situazione attuale dopo gli interventi di restauro e ricostruzione.

conda dall'alto, affacciandosi alle diverse terrazze della casa; è da queste che si apprezza l'esattezza di questo piccolo spazio. I perimetri dei differenti spazi verdi sono definiti da bordure merlate in mattoni di terracotta chiuse da lastre in ardesia; questi materiali vengono assemblati in maniera diversa a seconda della forma dell'aiuola. Le essenze originali sono i *Buxus sempervirens* che delimitano le aiuole, e due *Euonymus japonicus* ai lati del tavolo; è probabile che gli spazi delimitati dalle siepi fossero abbelliti con fiori stagionali.
