La scuola fabbrica

Il risanamento della Hochschule für Gestaltung und Kunst di Zurigo

testo di Theresia Gürtler Berger*
progetto di Tropeano + Pfister (dal 1.1.'99
Pfister, Schiess, Tropeano + Partner Architekten)

Oggetto: Hochschule für Gestaltung und Kunst, già Kunstgewerbeschule e Schule und Museum für Gestaltung. Ausstellungsstrasse 60 e Sihlquai 87, quartiere industriale di Zurigo. Committenti: città di Zurigo, Amt für Hochbauten, Irena Liviero. Tutela dei Monumenti della città di Zurigo: Giovanni Menghini, Theresia Gürtler Berger. Tutela dei Monumenti cantonale: Dr. Christian Renfer, Peter Baumgartner. Utilizzo: Hochschule für Gestaltung und Kunst. Ingegnere costruttore: Ingegneri Armin Bamert, Hensuer e Gugler. Tecnologia dei materiali: Wolfseber und Partner AG. Periodo del risanamento: 1993-1998

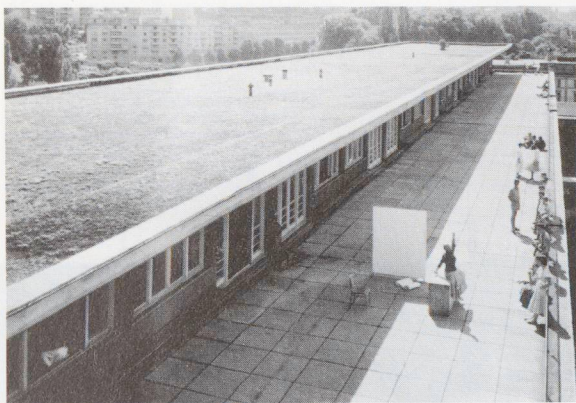
La terrazza prima del restauro

Il progetto di risanamento delle facciate si è esteso anche agli interni con il ripristino della terrazza al quinto piano. Per la pianificazione dei passi successivi è stato indispensabile sviluppare un concetto preliminare, che prendesse in considerazione ad esempio la posizione e la modalità della distribuzione dei cavi dell'impianto antincendio o la realizzazione di un nuovo sistema di ventilazione centrale. Solo così è stato possibile evitare che i parziali adeguamenti, necessari alle nuove funzioni e alle nuove esigenze della scuola in fase di trasformazione, non rispettassero gli intenti del risanamento, così come erano stati fissati, ad esempio, per la sala del nudo e per il quinto piano. Svilgendosi parallelamente all'attività scolastica, il risanamento avviato negli interni proseguirà a tappe lungo gli anni: con la speranza che terminerà con l'apertura della galleria nell'ala del Museo nuovamente su due piani.

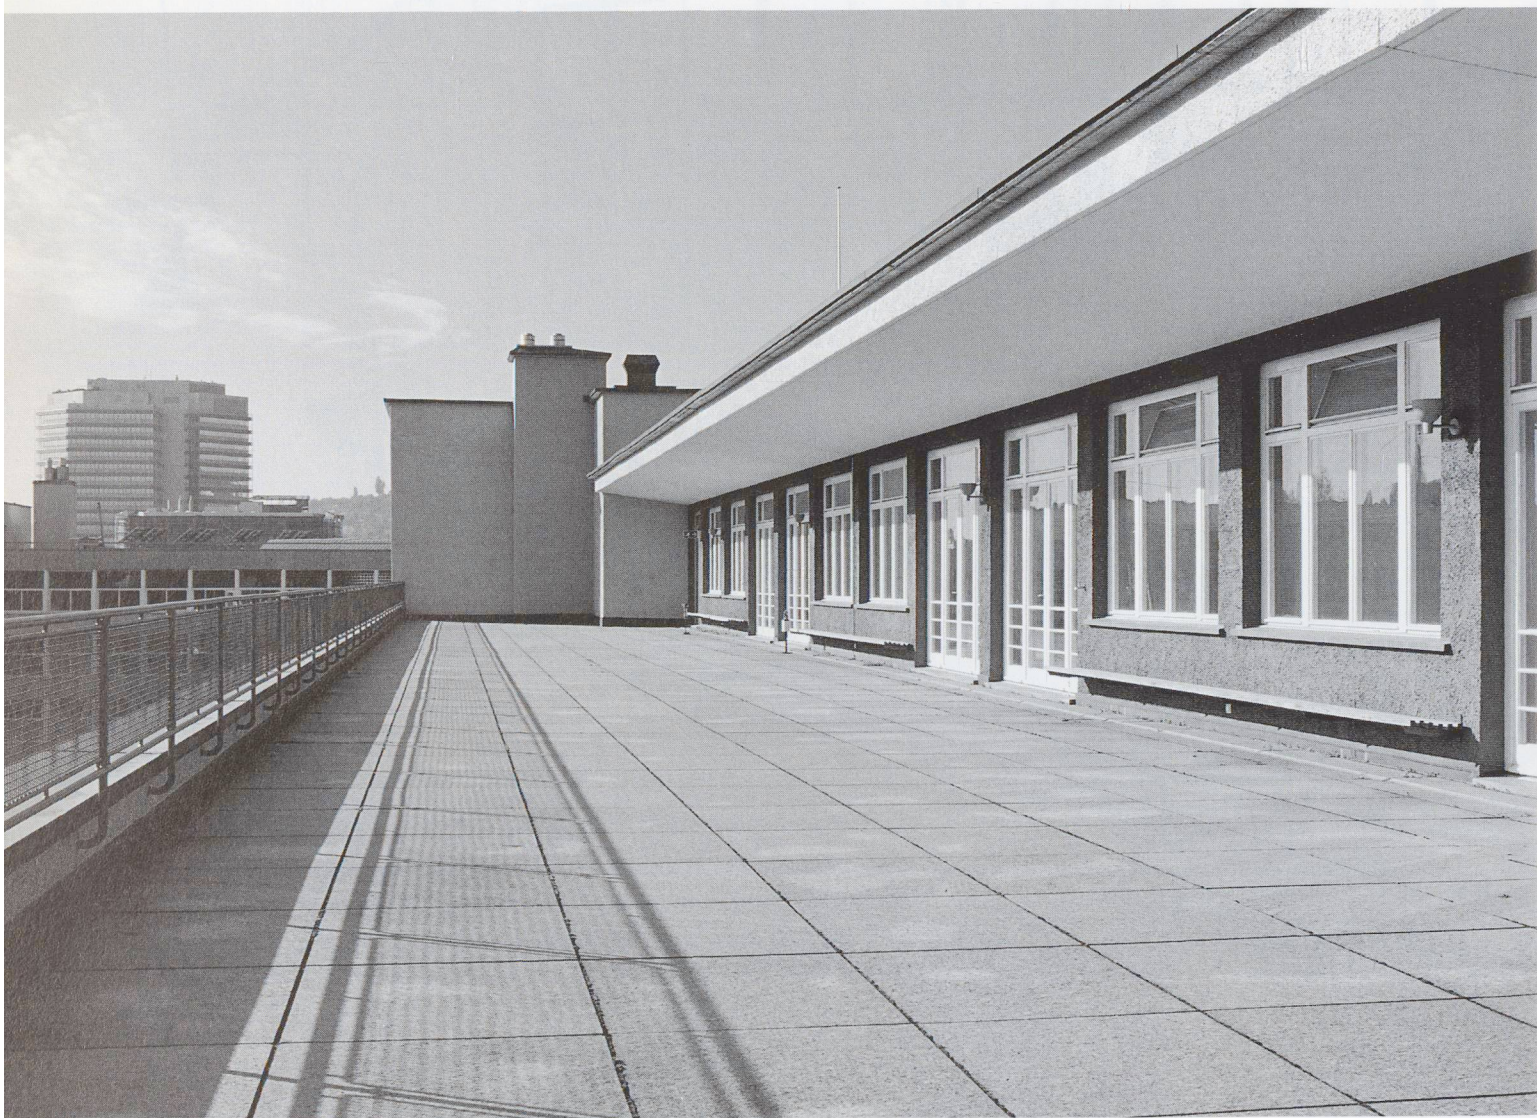
La terrazza restaurata
Foto di R. Tropeano
