Esempi pratici di controllo e sorveglianza di costruzioni caratterizzate da problematiche geotecniche

Autor(en): **Leoni, Romano / Gysi, Hansjürg**

Zeitschrift: **Archi : rivista svizzera di architettura, ingegneria e urbanistica = Swiss review of architecture, engineering and urban planning**

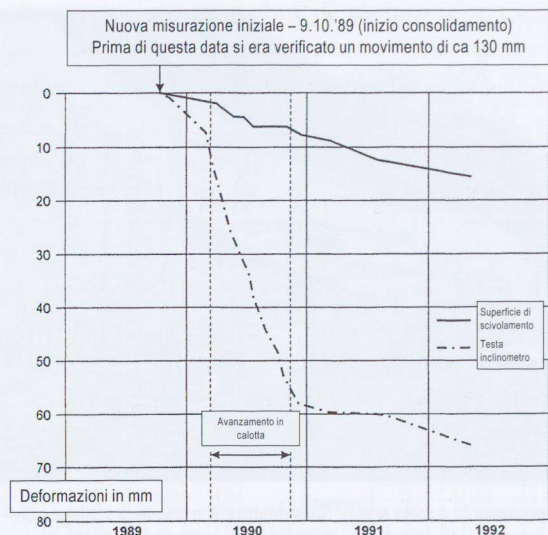
16 - Registrazione dei movimenti nel tempo lungo due quote determinanti (superficie di taglio risp. testa dell'inclinometro)

I dinamometri provvisori degli ancoraggi furono sostituiti con dinamometri permanenti interrogabili a distanza. Lungo la galleria sono state effettuate poligonali e livellazioni di precisione, riferite a punti esterni sicuramente fissi. Le misurazioni effettuate per un periodo di cinque anni dal termine dei lavori indicarono deformazioni comprese tra 1-5 mm/anno, che tuttavia si sono ridotte a meno di + 2 mm, corrispondentemente alla precisione di misurazione (fig. 16).

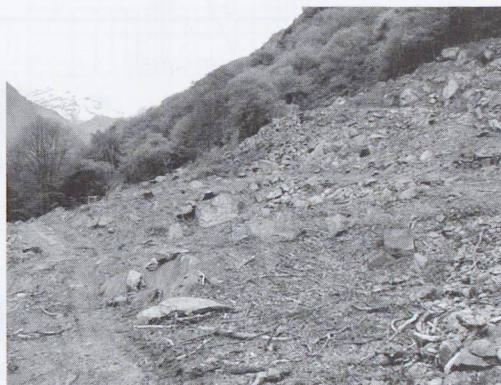
17 - Il disboscamento preliminare consente una valutazione realistica delle dimensioni dei blocchi costituenti il terreno di costruzione. I portali delle due canne ovest (a sinistra) debbono essere collocati circa al centro della fotografia

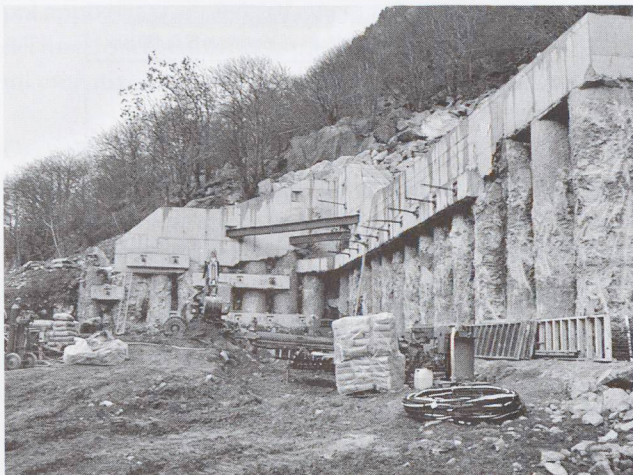
18 – Vista equivalente a metà scavo. Sulla destra c'è la parete di sostegno divisoria tra le canne ovest e est. È in perforazione e posa il secondo livello d'ancoraggio

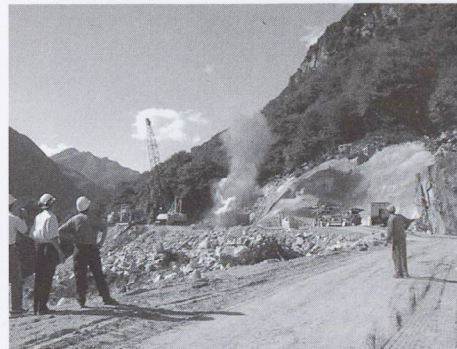
24 - Con il medesimo sistema di controllo sono poi controllate le vibrazioni in fase di perforazione a rotazione
