Zeitschrift: **Archi : rivista svizzera di architettura, ingegneria e urbanistica = Swiss review of architecture, engineering and urban planning**

Considerazioni inerenti la sicurezza strutturale e l'efficienza funzionale di edifici esistenti

Giovanni Stoffel*

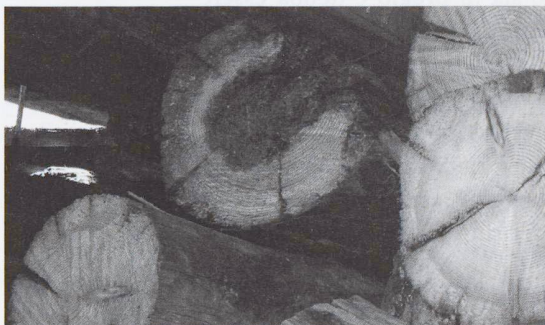
Travi di legno: quella di mezzo ha la sezione interna completamente marcita a causa dell'umidità, quella di destra è sezionata in due da spaccature longitudinali.

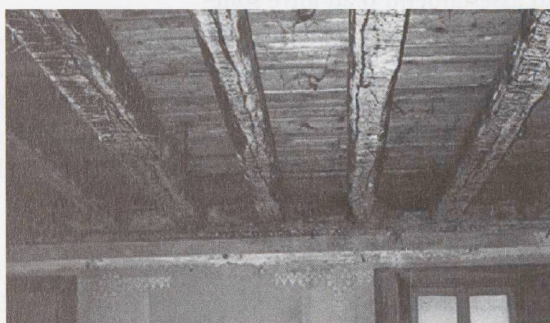
Per potere verificare lo stato degli elementi portanti di una soletta è indispensabile poterli vedere, occorre quindi procedere ai necessari sondaggi per verificare dimensioni e caratteristiche degli elementi portanti.

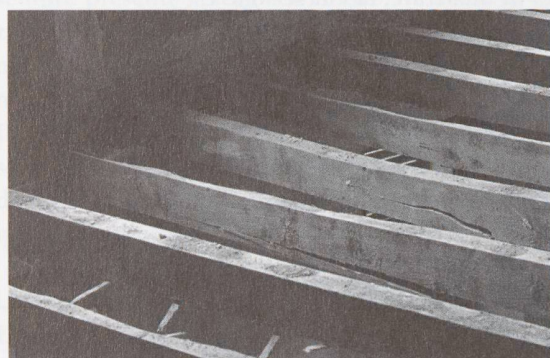
Sulla figura seguente sono visibili delle travi rotte che si trovavano in corrispondenza di una parete divisoria. La parete, dopo avere sfondato la trave, ha trovato un suo equilibrio andando a scaricare come un arco sui muri perimetrali. Una modifica dei carichi sulla soletta avrebbe potuto portare facilmente ad un crollo.

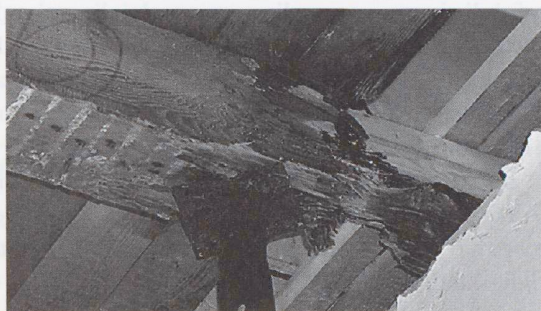
La prossima figura illustra la zona di appoggio di una trave in legno che era situata sopra ad un locale umido (bagno). L'umidità ha favorito il degrado della trave che non è crollata solo per il fatto che la campata era corta e il carico esiguo.

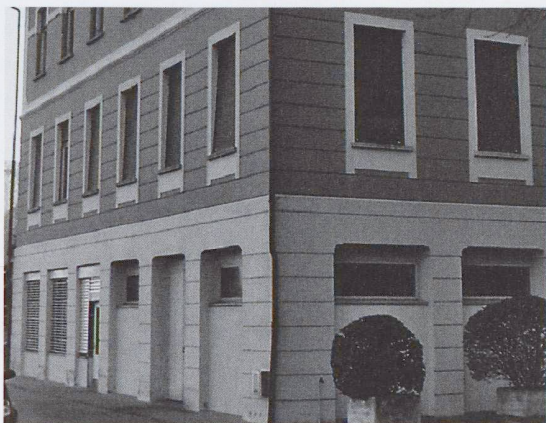
Problemi di resistenza insorgono (sempre che non venga modificato il sistema strutturale) se l'edificio è costituito da setti murari stretti.
