Il controllo microclimatico del patrimonio culturale

Zeitschrift: **Archi : rivista svizzera di architettura, ingegneria e urbanistica = Swiss review of architecture, engineering and urban planning**

Giovanni Cavallo*

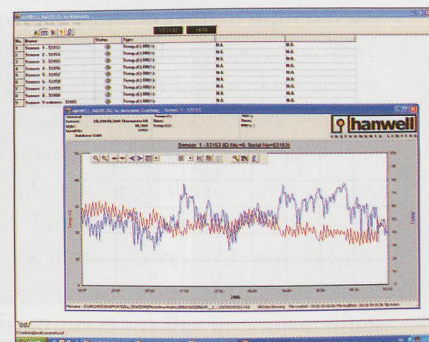
Fig. 2 – Particolare del precario stato di conservazione di uno dei vestiti utilizzati dalla danzatrice Charlotte Bara.

Ai progettisti del restauro architettonico dell'edificio, architetti Bruno Reichlin e Gabriele Geronzi, si è posto il problema della compatibilità tra le condizioni microclimatiche e le opere presenti, alcune delle quali mostrano uno stato di conservazione piuttosto precario (fig. 2); a tal fine, nell'ambito della fase conoscitiva e di preparazione al progetto, è stata richiesta e avviata una campagna di monitoraggio microclimatico della durata di un anno. È stata installata una centralina collegata via radio a nove sensori per la misura simultanea di T (°C) e UR (%), otto dei quali in punti rappresentativi nell'ambiente interno (fig. 3) ed uno per il monitoraggio del clima esterno. Il rilievo dei parametri fisici (fig. 4) si è appena concluso e l'elaborazione dei dati permetterà di avere un supporto necessario per verificare se esistano condizioni critiche per le esposizioni in modo da poter progettare soluzioni di tipo passivo o attivo che garantiscano la salvaguardia delle opere.
