Umidità e sali in edifici storici e moderni

Autor(en): **Küng, Andreas**

Zeitschrift: **Archi : rivista svizzera di architettura, ingegneria e urbanistica =
Swiss review of architecture, engineering and urban planning**

* Responsabile settore conservazione e restauro, Laboratorio Tecnico Sperimentale (LTS) SUPSI

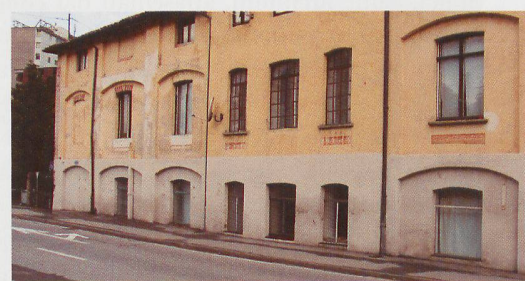
Fig. 4 – Pregassona, via Ceresio 46. Si vede bene la zona scura alla base della facciata, dovuta all'umidità di risalita capillare.

Nel caso di edifici costruiti su terreni umidi, con fondazioni in contatto diretto con il suolo, i componenti porosi della muratura (pietre, intonaci) assorbono umidità. La così detta forza capillare, cioè la risalita dell'umidità nei materiali porosi, arriva normalmente ad una altezza non superiore ad uno-due metri a causa della forza di gravità e dell'evaporazione che impediscono una risalita maggiore. L'umidità nelle murature dovuta a risalita capillare può arrivare ad altezze superiori (nell'ordine di qualche metro) solo se è presente al suo interno una miscela igroscopica di ioni¹. In questo esempio, una casa a Pregassona (fig. 4 e 5), si può osservare un fenomeno tipico: si è cercato di risolvere i problemi dovuti all'umidità di risalita capillare (vedi la zona scura e umida fino ad una altezza di circa 1.5m) applicando alla base della muratura un intonaco di malta cementizia.

Un tale intonaco è meno poroso e meno traspirante di un intonaco a base di calce, con la conseguenza che l'umidità sale più in alto e quindi si spostano verso l'alto anche la zona di evaporazione e le relative efflorescenze saline. La situazione peggiora quando sull'intonaco cementizio viene stesa una pittura a base di resine artificiali (poco traspiranti) o idrorepellente.

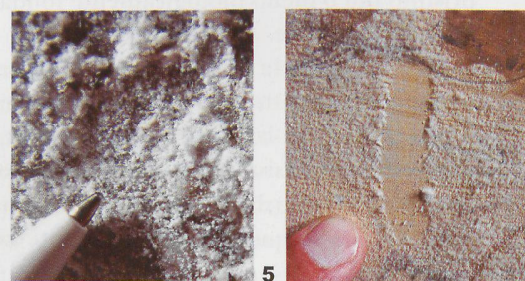
Fig. 5 – Dettaglio, con i danni visibili sopra l'intonaco a base di malta cementizia.

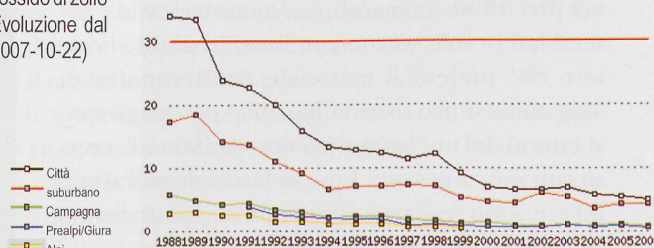
Diagramma 1 – Biossido di zolfo (media annua), Evoluzione dal 1988 (© BAFU - 2007-10-22)

Oggi la formazione di gesso ($\text{CaSO}_4 \cdot 2\text{H}_2\text{O}$) dovuto al biossido di zolfo (SO_2) presente nell'aria gioca un ruolo meno importante rispetto al passato perché negli ultimi vent'anni la qualità dell'aria è migliorata considerevolmente e i valori limite sia per il biossido di zolfo (diagramma 1) che per la maggior parte delle altre sostanze inquinanti sono stati rispettati. Sappiamo ancora poco, invece, sugli effetti che gli ossidi di nitrogeno (NO_x), dell'ozono e delle polveri in sospensione hanno sulle superfici architettoniche.
