Il restauro come approccio inter- disciplinare

Giacinta Jean

Paola Iazurlo

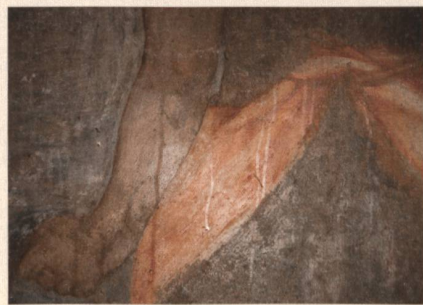
「4

nella zona centrale più esposta al danno. A questa situazione di degrado si era cercato di porre rimedio già in passato con interventi finalizzati al recupero della cromia mediante l'estesa applicazione di ravvivanti di natura organica, che al momento del nostro intervento apparivano ormai profondamente imbruniti.

- 1 Gli studenti in cantiere durante la pulitura. Fonte SUPSI
- 2 Il dipinto con alcuni tasselli di sporco. Fonte SUPSI
- 3 Particolare dei segni di percolamento delle acque meteoriche sul dipinto. Fonte SUPSI
- 4 Particolare del ravvivante applicato in precedenti interventi. Fonte SUPSI
- 5 Un momento della fase di pulitura. Fonte SUPSI

La pulitura è stata quindi una fase estremamente delicata e articolata, in quanto finalizzata alla rimozione non solo dello sporco, accumulato sulla su-

perficie del dipinto nel corso dei secoli, ma anche dei più recenti prodotti di restauro ormai alterati (e costituiti da ravvivanti organici, estese ridipinture e stuccature grossolane).
