# Die Ausgrabung der Burg Kindhausen 1936

Zeitschrift: **Argovia : Jahresschrift der Historischen Gesellschaft des Kantons Aargau**

## Grabungsbericht.

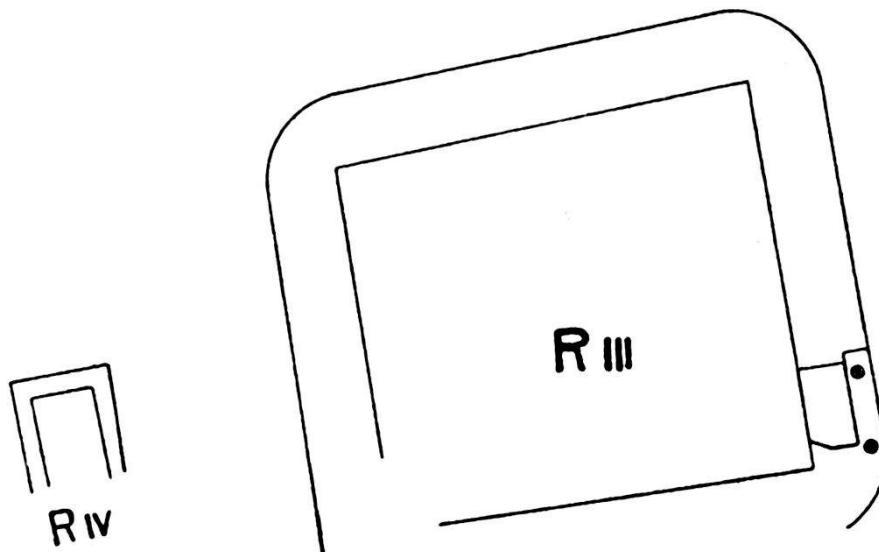
Plan des Ökonomiegebäudes.

Ca. 1 : 125.

früher sondiert wurde, ohne die Anlage zu beschädigen. So konnten wir ein Gebäude von beinahe quadratischem Grundriß freilegen, dessen innere Dimensionen südlich 4,90 m, nördlich 4,60 m, östlich 5,20 m und westlich 5,40 m sind. Die Mauerstärke beträgt durchgehend 0,90 m mit einem Fundamentvorsprung bis zu 0,10 m. Das Mauerwerk besteht aus sehr großen Steinen, sehr unregelmäßig gelagert, mit großen Mörtelfugen. Von ihm sind noch 0,10—0,70 m Höhe erhalten, die jetzt durch eine Ziegeleinlage getrennt, durchgehends bis 1 m Höhe neu aufgemauert worden sind. Die äußere Kante der westlichen Mauer ist durch einen Erdrutsch gebrochen, wie beim Palas, wo die Mauer vollständig abstürzte. Alle vier Ecken dieses Ökonomiegebäudes sind abgerundet, eine außergewöhnliche Bauweise, über die noch zu reden sein wird. Am westlichen Ende der südlichen Mauer lag die Türe, von der noch die 1 m lange und 0,60 m

breite Türschwelle vorhanden. Sie besteht aus einer großen Sandsteinplatte, der außen eine Mörtelvorlage als Verbreiterung vorgelegt ist. Die Anschläge für das Türgestell sind in der untern Partie erhalten. Rechts wurde 0,20 m vom Anschlag entfernt ein Mörtelkegel von 0,20 m Durchmesser freigelegt, der als Lager für die Tür angesprochen werden darf. Ein gleicher Kegel wurde gegenüber konserviert, meiner Ansicht nach zu Unrecht, da beim Reinigen der Türschwelle ein ähnliches Gebilde herauspräpariert wurde.

Im Schnitt der Sondierung zeigte sich unter 0,20 m Humus 0,40 m Bauschutt mit großen Steinen und darunter nordwestlich eine rote Lehmschicht über der allgemeinen grauen. Eine Brandschicht lag nicht vor, wohl aber vereinzelte Kohlenstücke. Dieses Gebäude, das nicht befestigt war, ist also langsam zerfallen, wobei von den Bewohnern der Umgegend alle noch brauchbaren Gegenstände geraubt wurden. Dies erklärt auch die wenigen Funde, zwei Becherfacheln, einige Fragmente von Töpfen und eine bronzene Messerscheide. Ihre Datierung nach dem Muster von Schönenwerd weist in die gleiche Zeit wie die Wehranlage. Die wenigen Flachziegelfragmente weisen wiederum auf diese Bedachungsart hin. Außerhalb der östlichen Mauer lagen unter der Humusschicht eine große Menge römischer Leisten- und Hohlziegel ohne Mörtelrückstände beisammen, während im Gebäude selbst keine zu finden waren.
