Das Römerbad in Zurzach

Zeitschrift: **Argovia : Jahresschrift der Historischen Gesellschaft des Kantons Aargau**

Das Römerbad in Zurzach.

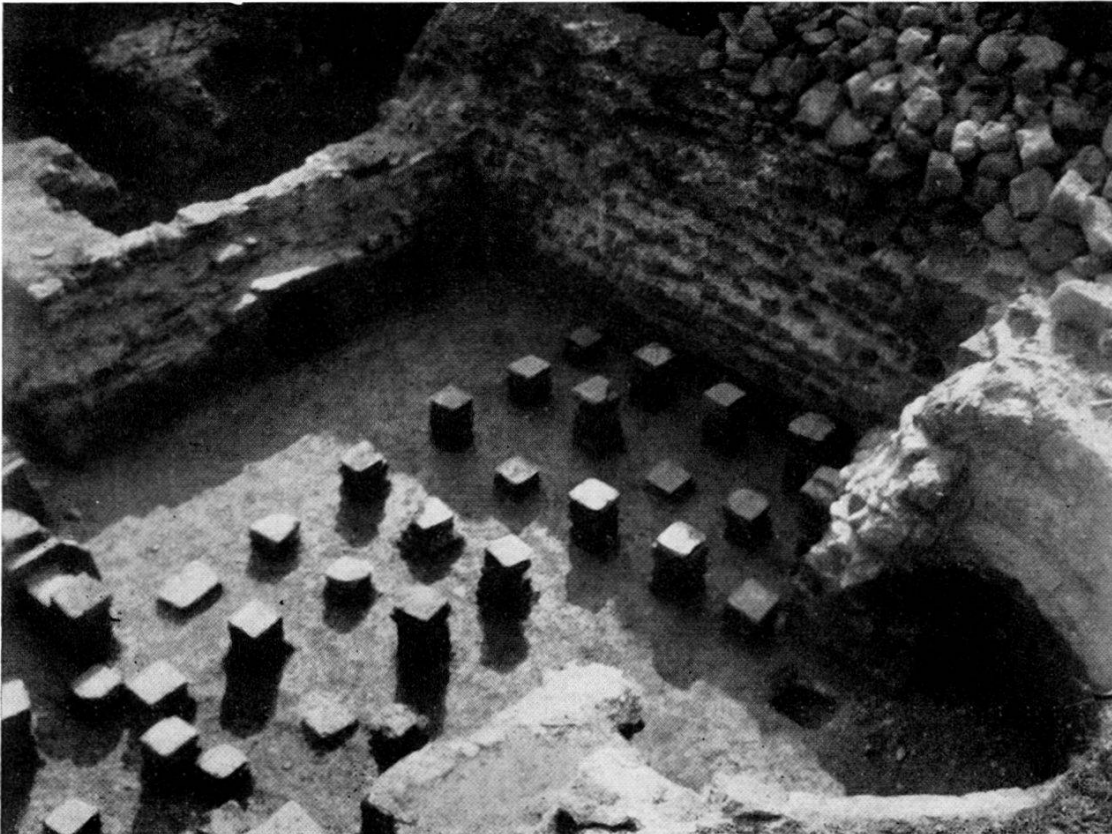
Tafel IV.

Tepidarium

Heißwasser-
Badwanne
