Rückblick auf die Restaurierung der Badener Stadtkirche 1936–1937

Von Linus Birchler

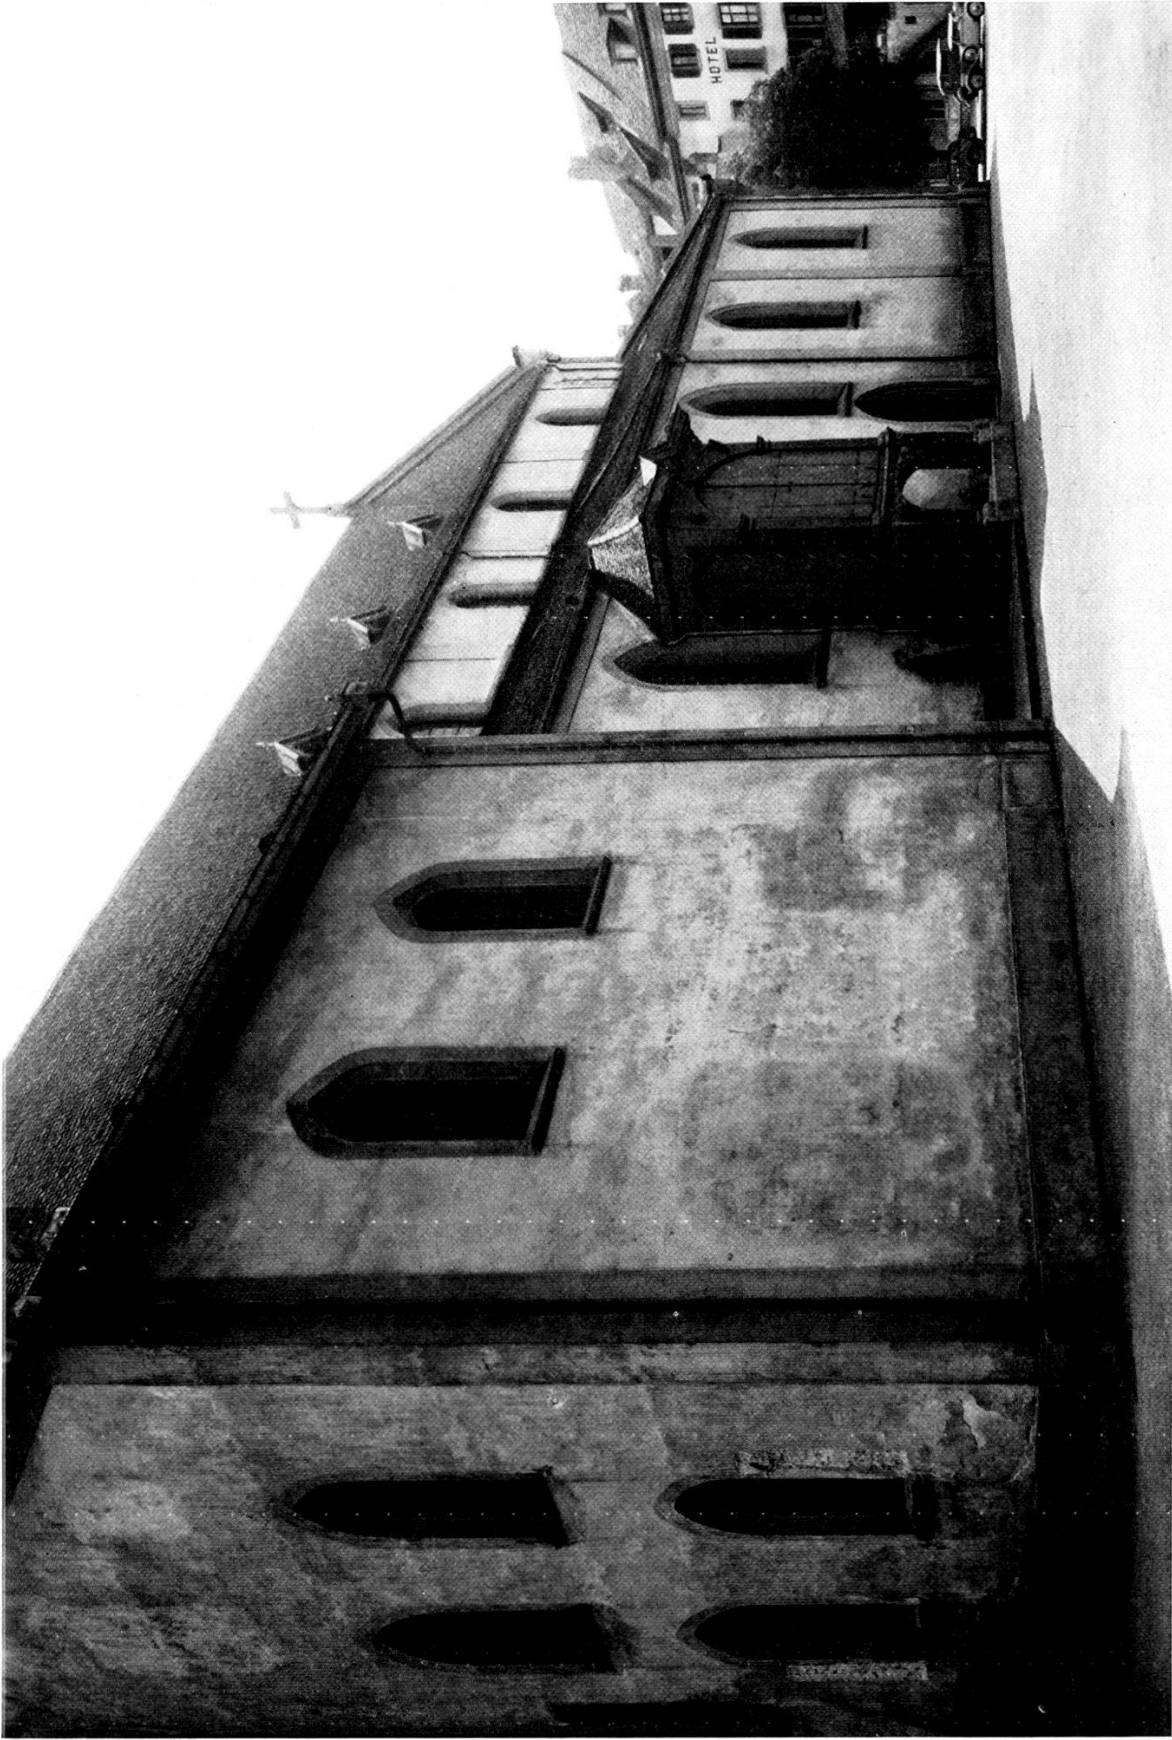
Außenansicht der Stadtkirche Baden vor der Restaurierung

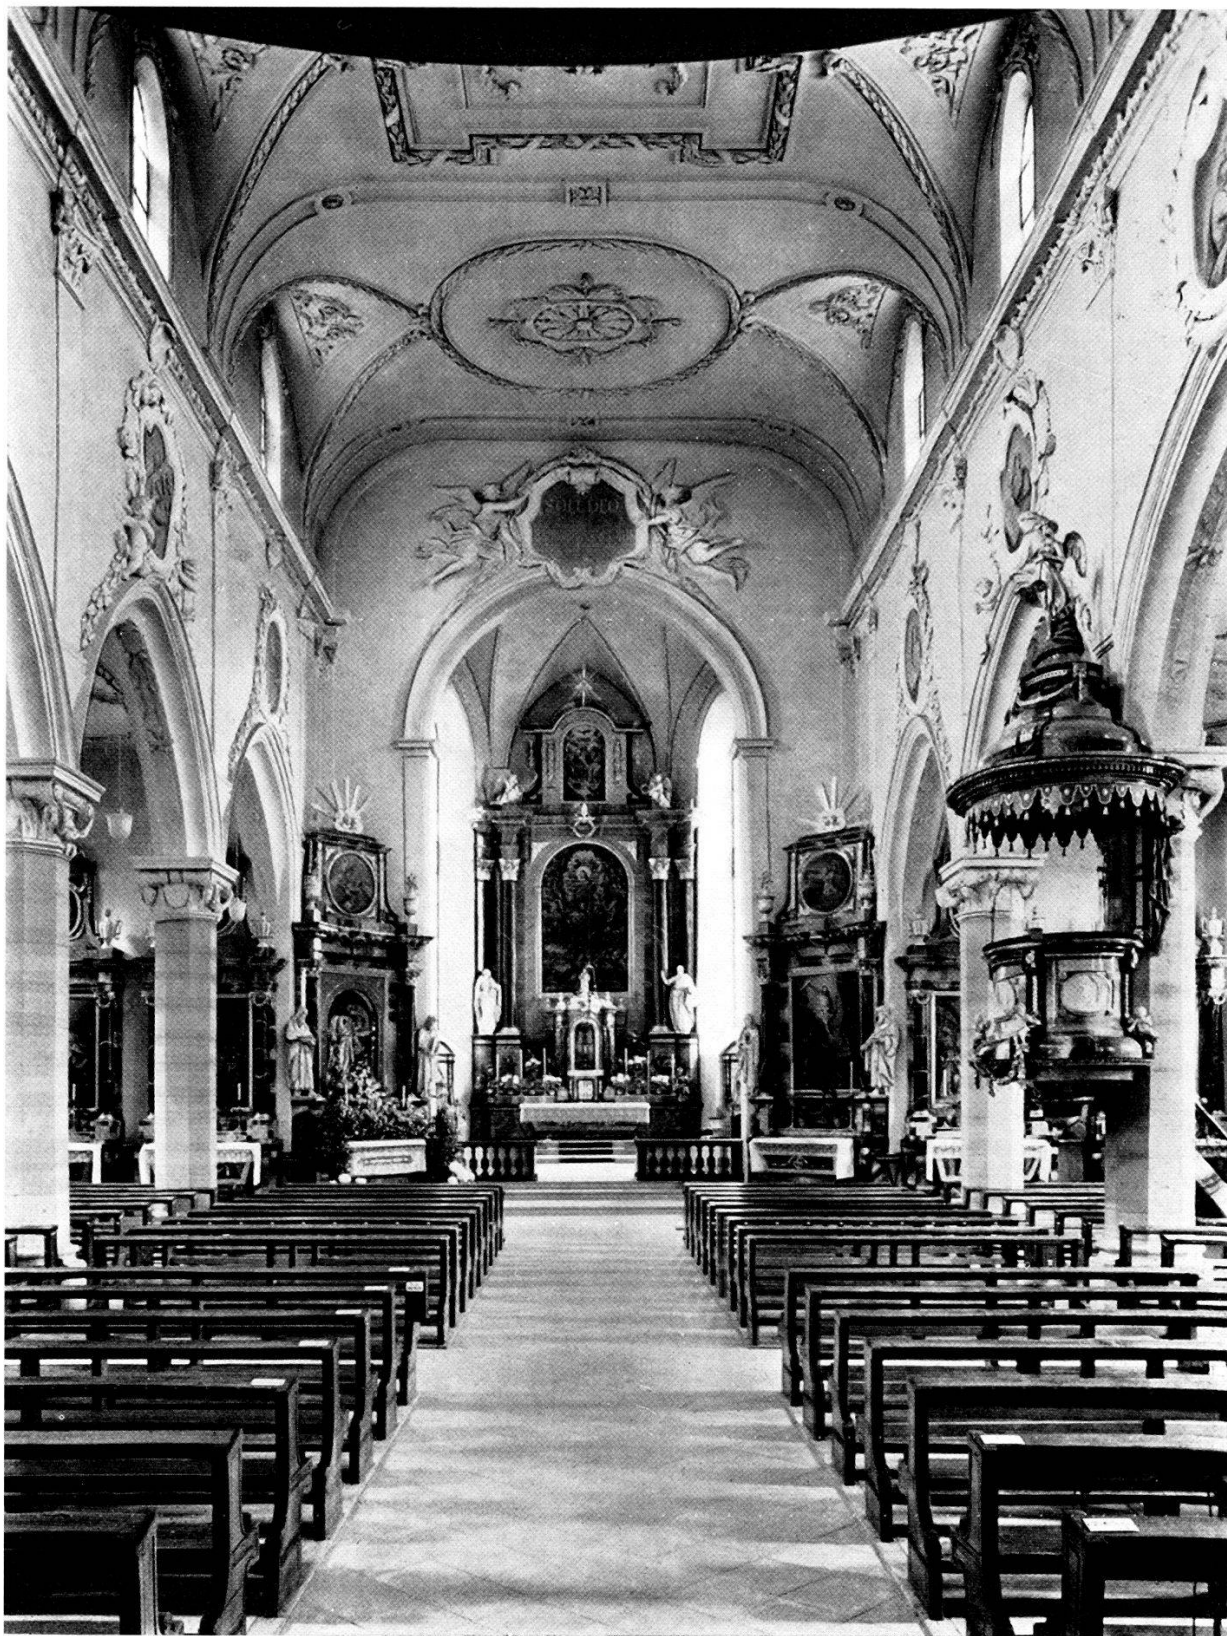
Innenansicht der Stadtkirche Baden nach der Restaurierung
