Römische Villen von Zurzach, Döttingen und Koblenz ; Römische Strasse durch das Sennenloch bei Döttingen ; Unveröffentlichte Arbeiten von Karl Stehlin und Josef Villiger

Autor(en): **Roth-Rubi, Katrin / Hidber, Alfred**

Zeitschrift: **Argovia : Jahresschrift der Historischen Gesellschaft des Kantons Aargau**

Band (Jahr): **108 (1996)**

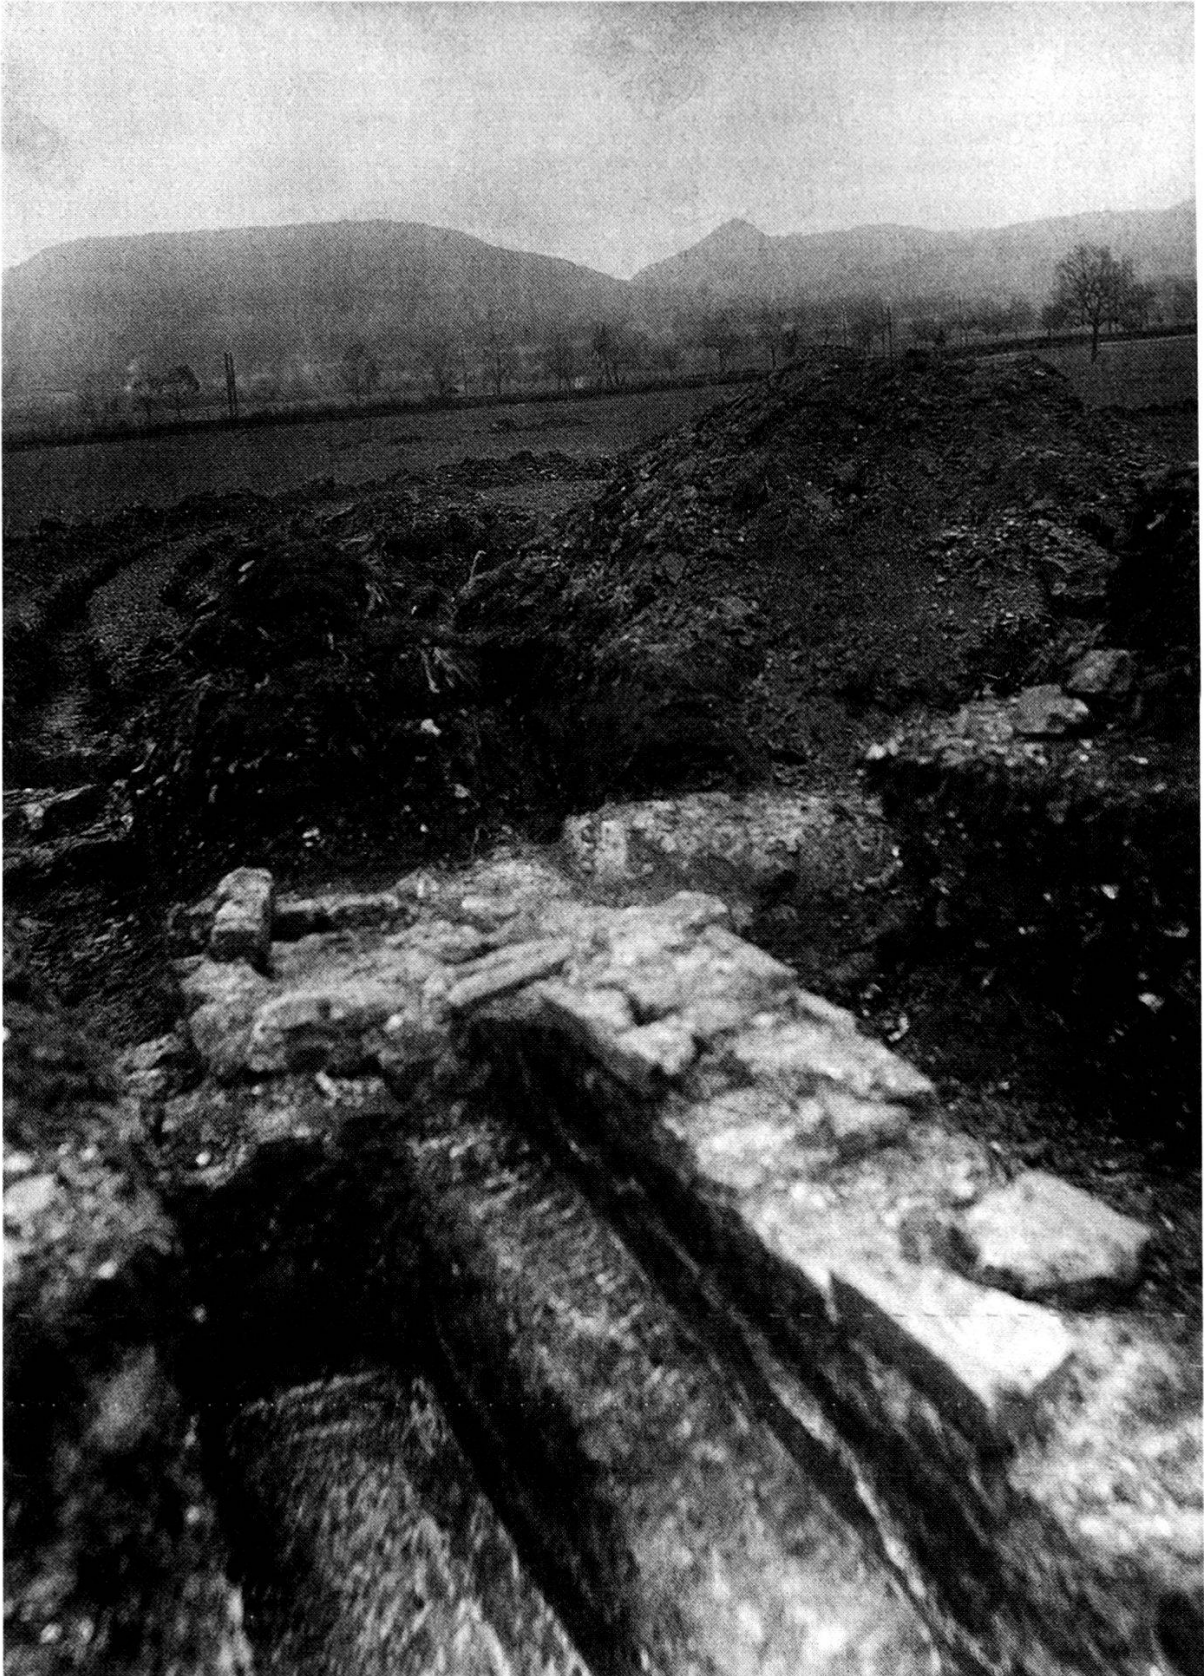
Abb. 13 Zurzach-Brügglwiesen. Fotografische Aufnahme in der Gegenrichtung von Abb. 12. Blick auf Ostwand des Raums 7.
