# Wildenstein: spätmittelalterliche Burg und neuzeitliche Schlossanlage

Bericht über die Bauuntersuchungen und Ausgrabungen 2011–2015

PETER FREY

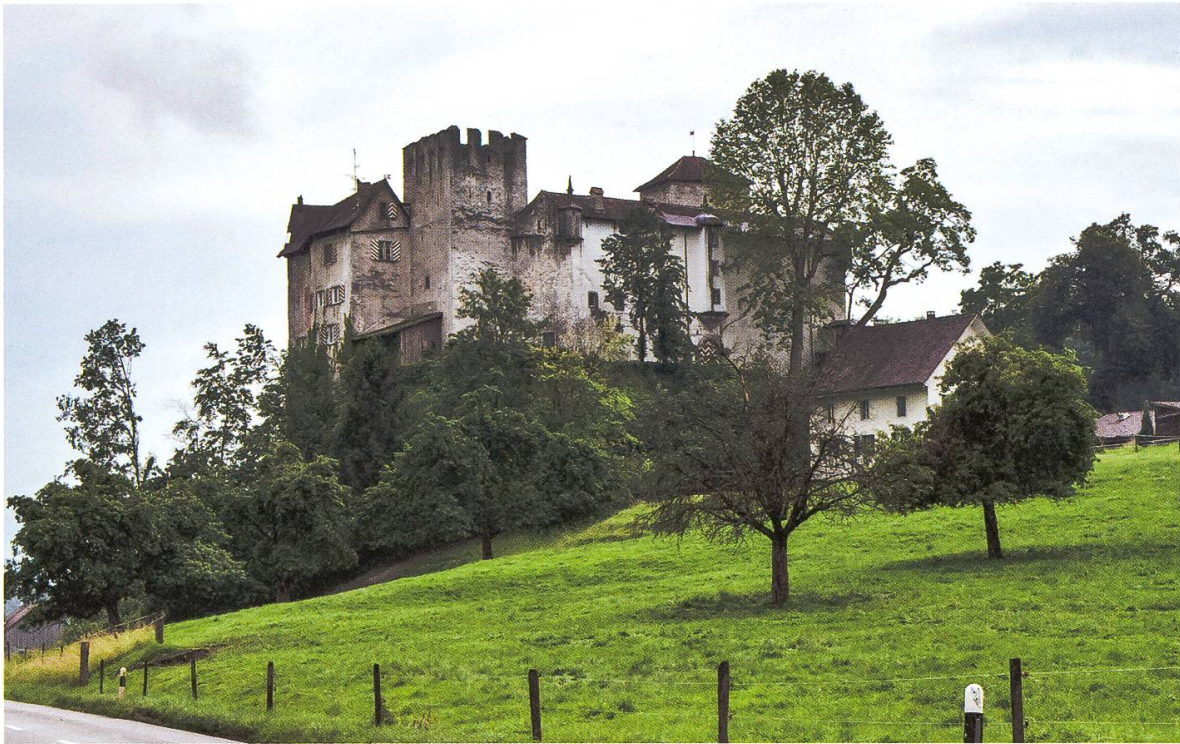
1 Schloss Wildenstein vor der Sanierung, Ansicht von Nordosten (alle Bilder und Zeichnungen: Kantonsarchäologie Aargau, Theo Frey).

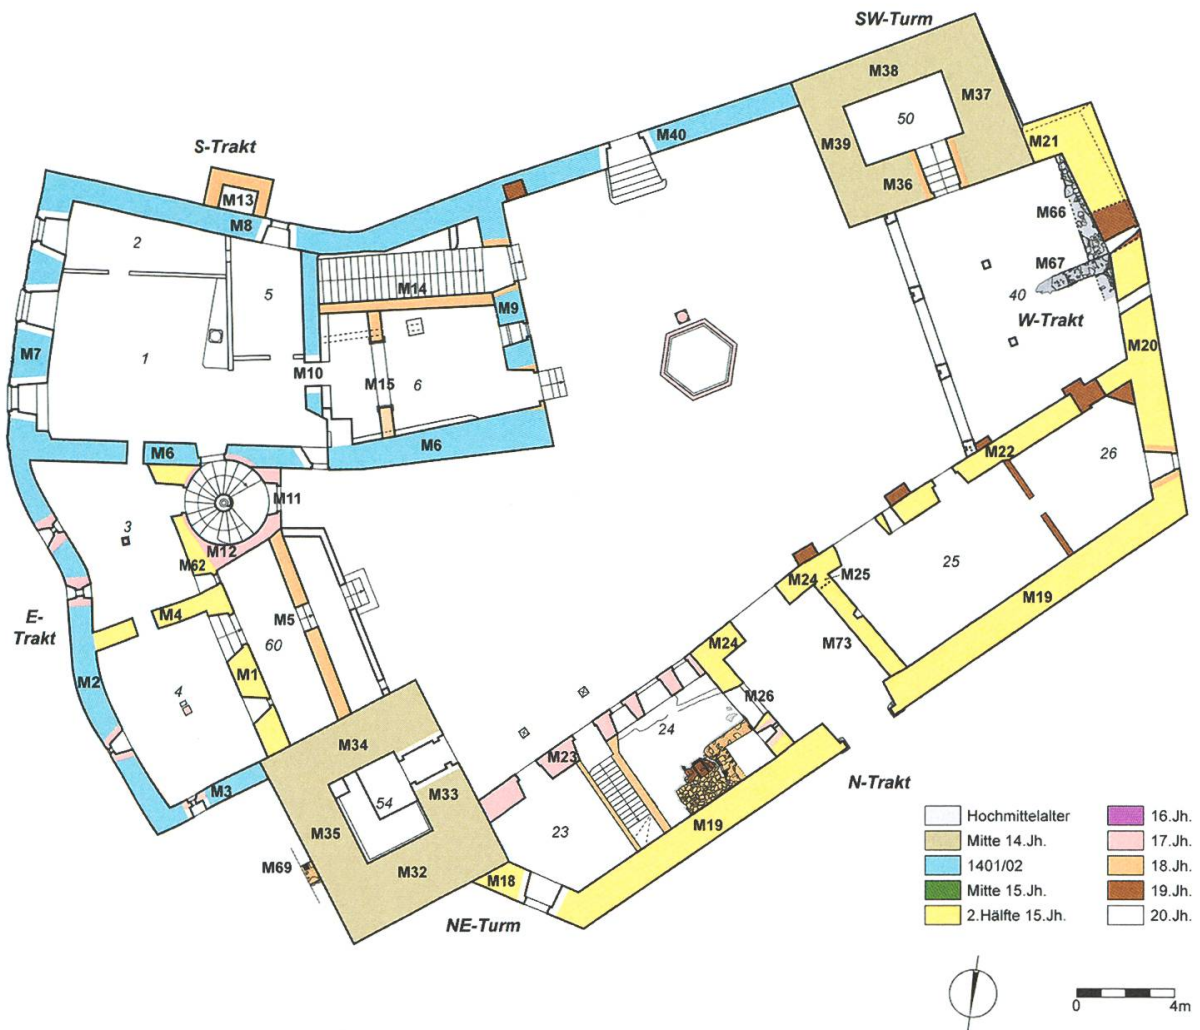
3 Schloss Wildenstein, Erdgeschoss: Grundrissplan.

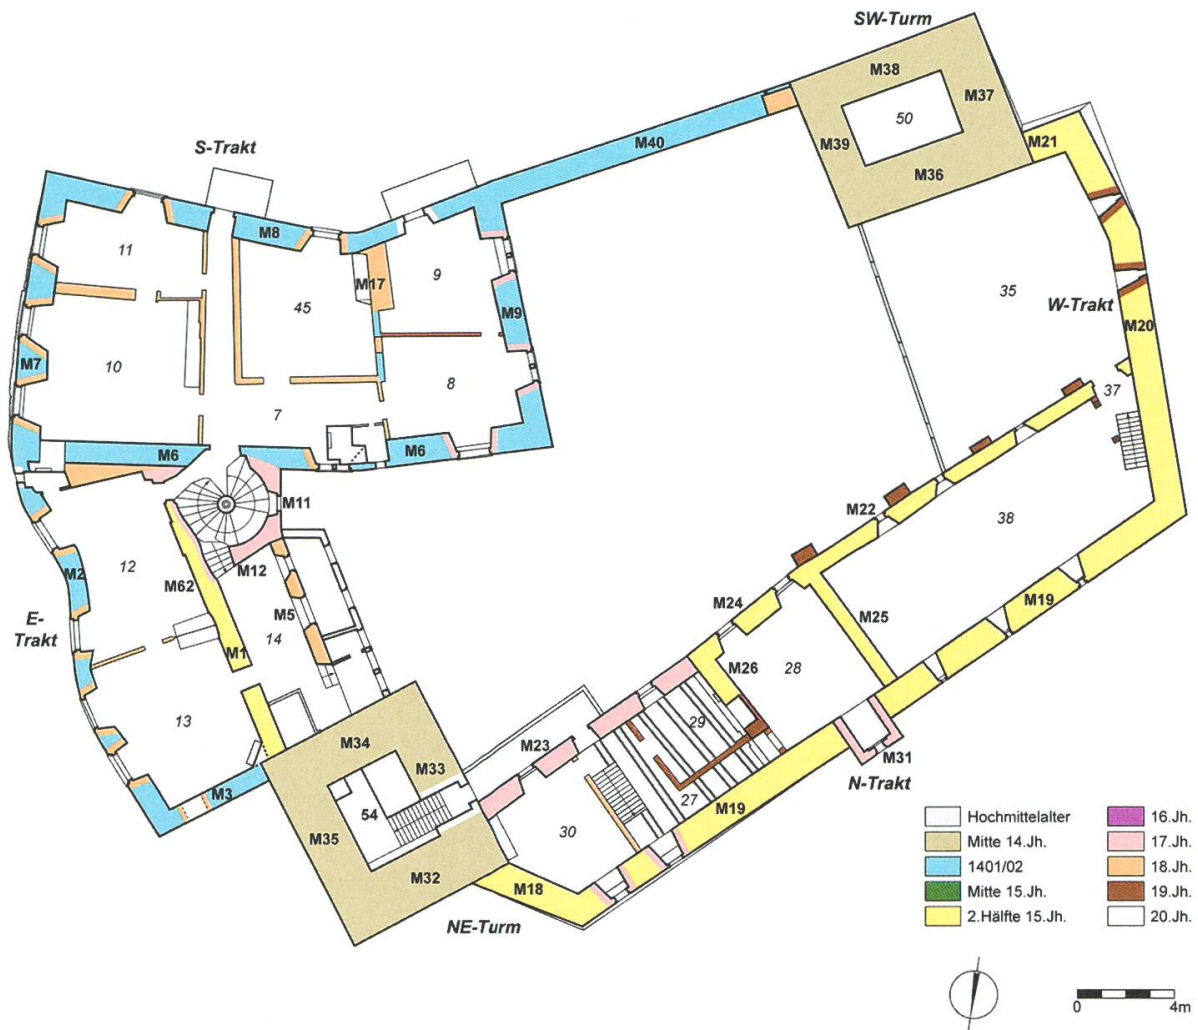
4 Schloss Wildenstein, 1. Obergeschoss: Grundrissplan.

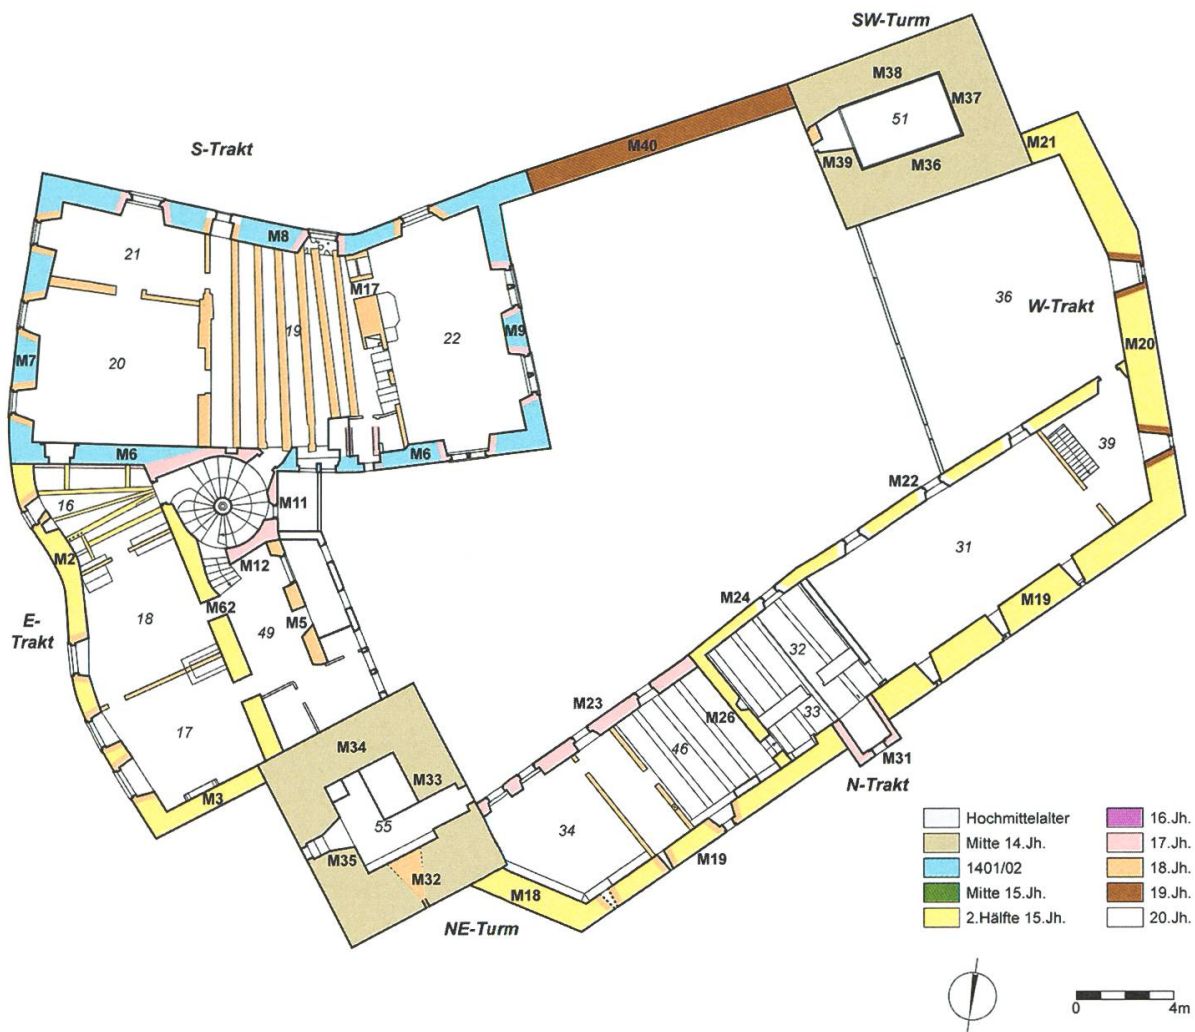
5 Schloss Wildenstein, 2. Obergeschoss: Grundrissplan.

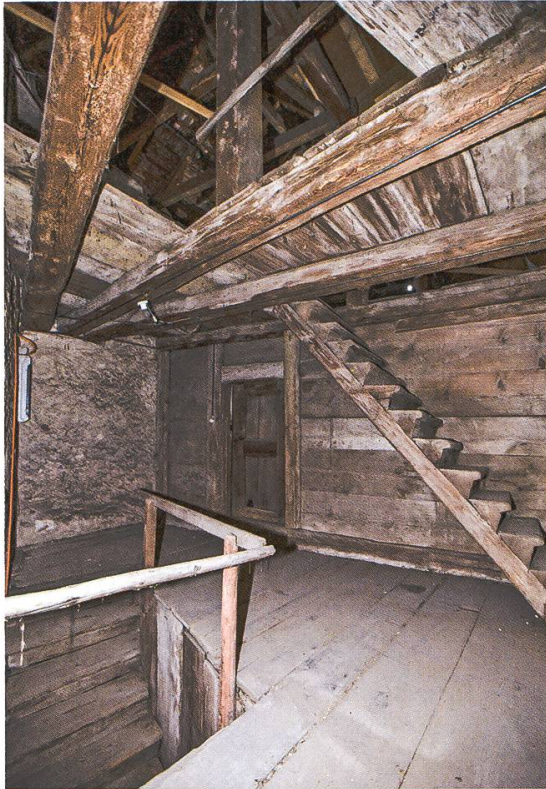
8 Schloss Wildenstein, Nordtrakt, Raum 39:  
Bohlenwand und Blocktreppe.

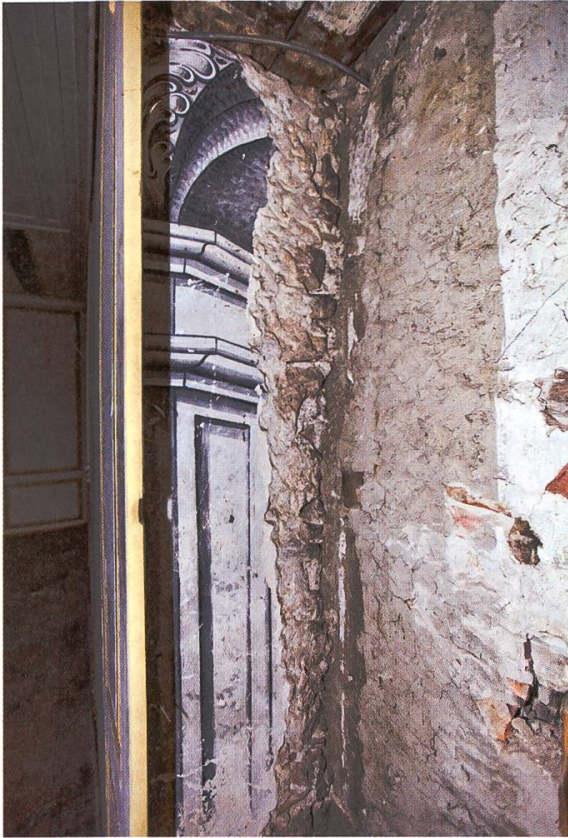
10 Schloss Wildenstein, Südtrakt, Raum 20:  
Grisaillemalereien des späten 17. Jahrhunderts auf  
der Türleibung des ehemaligen Hocheingangs.

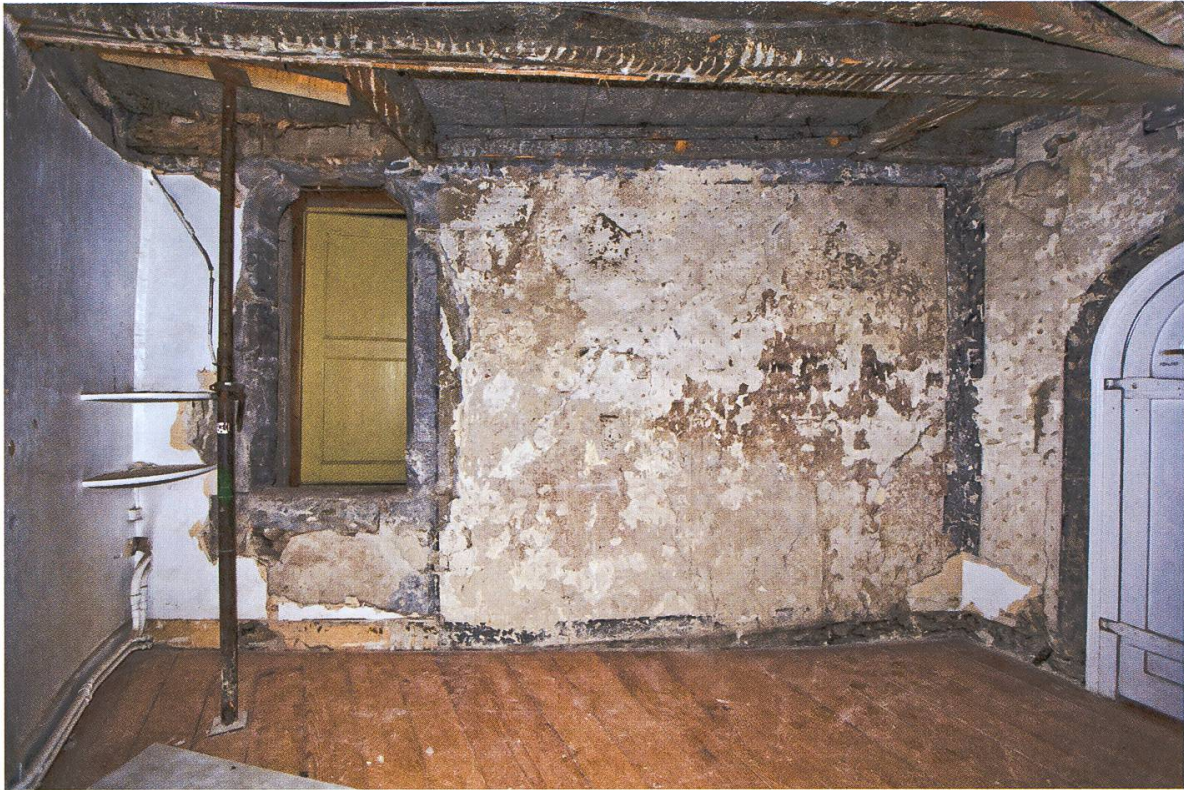
11 Schloss Wildenstein, Südtrakt: ehemaliger Hocheingang ins 2. Obergeschoss.

Der Hocheingang des Südtrakts weist ein gefastes Sandsteingewände mit Schulterbogen auf, das durch einen Mittelpfosten unterteilte, sandsteinerne Fenstergewände des Südtrakts besitzt einen Falz und eine in einem schildförmigen Ablauf endende Fase.
