# Der bronzezeitliche Steinbau Caschlins in Graubünden

Autor(en): **Burkhart, W.**

Zeitschrift: **Ur-Schweiz : Mitteilungen zur Ur- und Frühgeschichte der Schweiz = La Suisse primitive : notices sur la préhistoire et l'archéologie suisses**

Band (Jahr): **11 (1947)**

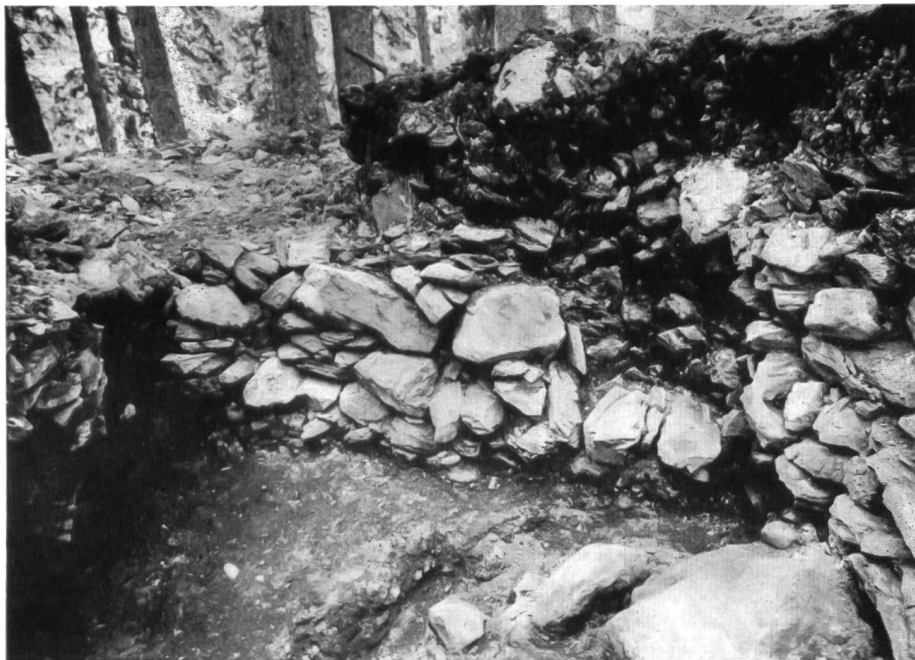
Abb. 11. Caschlins. Quermauer am Nordende.

Der ganze Bau umschliesst einen 20 m langen und nur 3–3½ m breiten Raum, dessen Enden nicht durch senkrecht, sondern schief verlaufende Mauern abgeschlossen sind. Abb. 11 zeigt den nördlichen Abschluss, aber nicht mehr in ganzer Höhe erhalten. Ganz links ist das Endstück der West- und ganz rechts das der Ostmauer sichtbar. An der Gegenseite im Süden war die Abschlussmauer nur noch im Fundament erhalten, alles höher liegende war in einen gewaltigen Trümmerhaufen verstürzt. In Abb. 10 ist die nördliche Quermauer durchstossen und die Hauptmauer zeigt einen eigentlichen Knick nach links (ausssen). Eine gleiche Abweichung wurde am Südende festgestellt. Der
