Artikel: Der römische Gutshof in Seeb : Rekonstruktionsversuche = La ville romaine de Seeb ZH : essai de reconstruction = La villa romana di Seeb ZH : prova di ricostruzione

Der römische Gutshof in Seeb Rekonstruktionsversuche

Alban Gerster

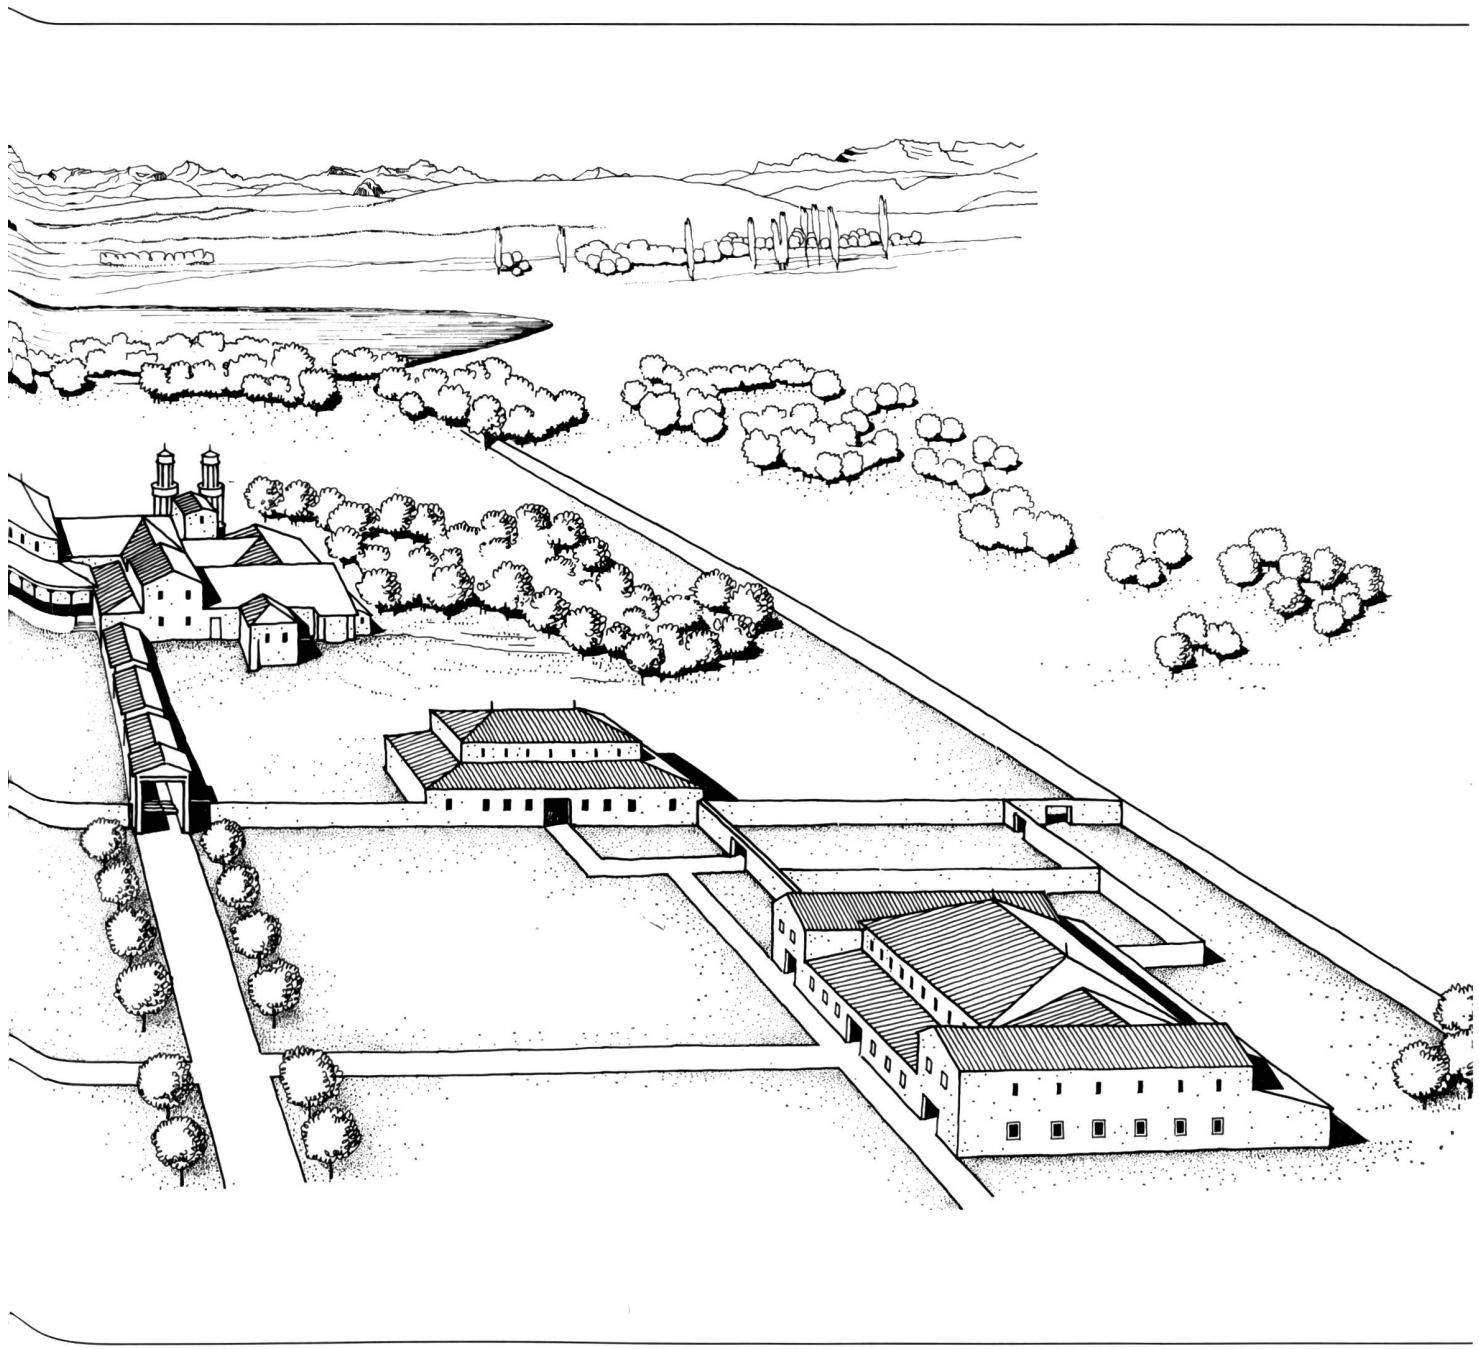
Gesamtansicht Vollausbau. Rekonstruktionsversuch. Vogelperspektive von der Werkhofseite.
