# Die Ausgrabungen in der Kirche Biel-Mett BE

Hansjörg Lehner

Die folgenden Zeilen geben einen ersten Überblick über die im Winter 1975/76 im Auftrage des Archäologischen Dienstes des Kantons Bern (ADB) in der reformierten Kirche St. Stephan in Biel-Mett durchgeführten archäologischen und baugeschichtlichen Untersuchungen. Erstmals werden auch die bedeutenden Funde aus dem spätromischen Grab vorgestellt (vgl. den Beitrag H. M. v. Kaenel in diesem Heft).<sup>1</sup>

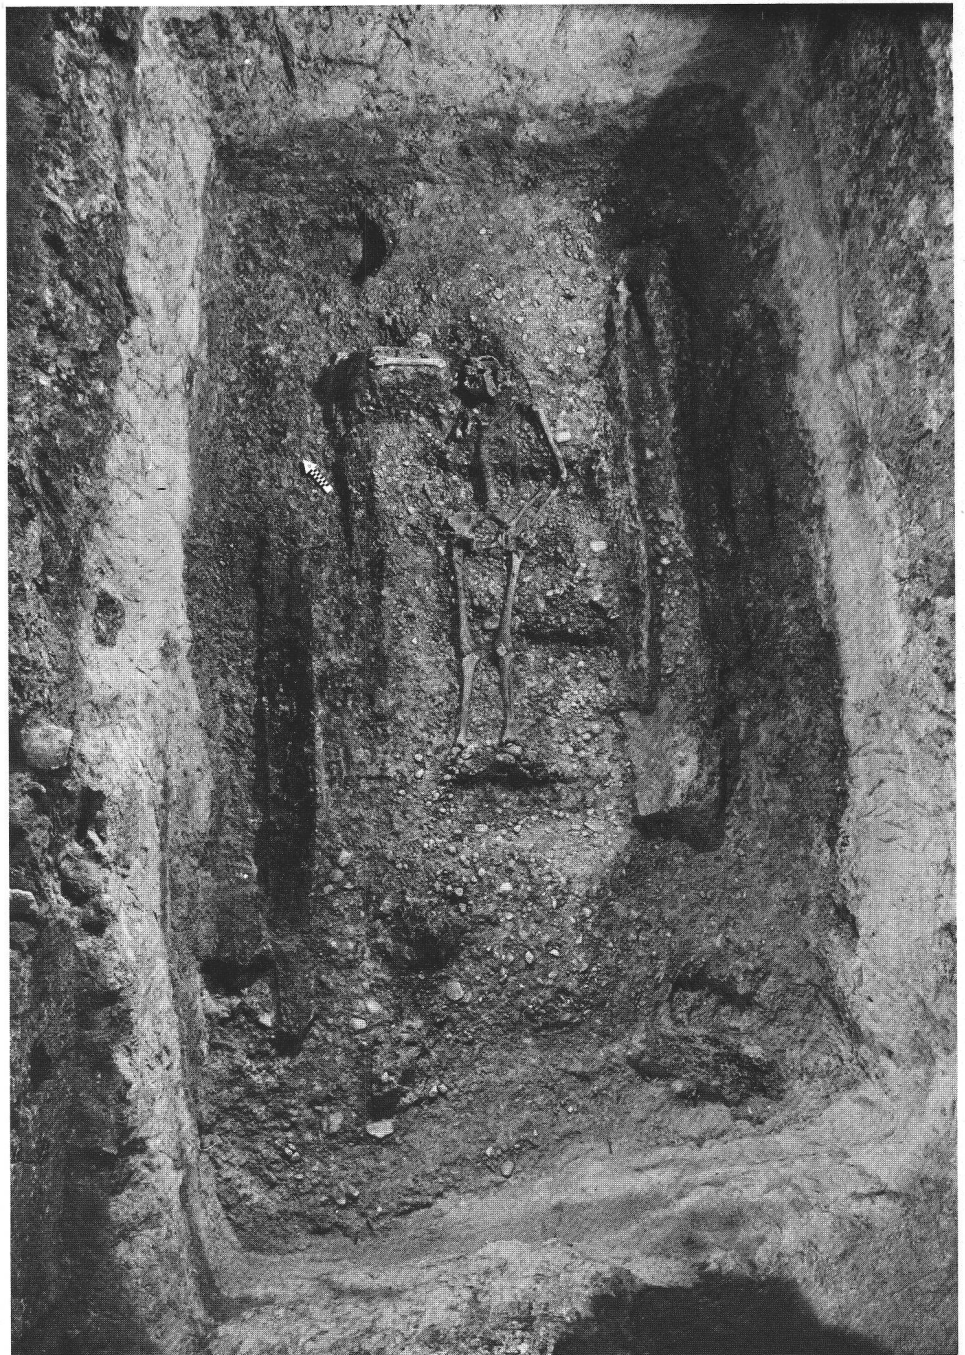
Abb. 3  
 Spät römisches Grab. Zu beiden Seiten des Skelettes die Reste der Holzbalken. Deutlich erkennbar die spätere Störung, durch die der Schädel und der rechte Arm in ihrer Lage verschoben wurden. Foto ADB.  
 Tombe romaine tardive, avec les restes de la construction en bois.  
 Tomba tardoromana con i resti della costruzione di legno.

Der Bestattete (Skelett eines erwachsenen Mannes) lag mit dem Kopf im Nordosten. Vier Eintiefungen (vor den Füßen, unter den Knien, oberhalb des Beckens, östlich des Schädels) deuten aber darauf hin, dass der Tote ursprünglich entweder auf einem Totenbrett oder in einem Sarg lag (Holzspuren fehlen), denn diese vier querliegenden Eintiefungen dürften von Querbalken herrühren, um deren Enden die Seile zum Herablassen des Toten geschlungen waren. Schädel und rechter Oberarm wurden bei einem noch in früher Zeit vorgenommenen Eingriff verschoben (Abb. 3).

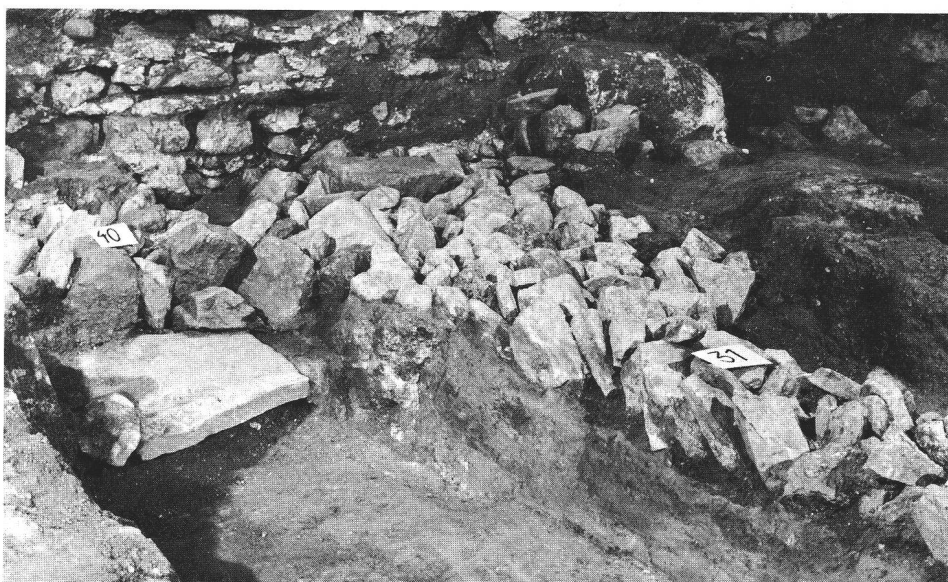
Abb. 5  
Blick gegen Südosten auf die unterste Fundamentlage der Ost-(40) und Südmauer (31) des Grabbaues. Foto ADB.  
Vue sur le fondement du monument funéraire.  
Vista sulle fondamenta del monumento funerario.

Vom Grabbau-Rechteck blieben die südöstliche Innenecke, Teile der Ausenverblendung von Ost- und Westmauer, Reste der Süd- und geringe Spuren der Nordmauer erhalten (Abb. 5). Auffällig an diesen Mauern ist ihre Bauart: zuunterst liegt eine Art Rollierung aus kantigen, mittelgroßen, leicht schräg gestellten Kalksteinen, darüber befindet sich eine gut 5 cm dicke Schicht aus Flussskies, über ihr ein etwa 2 cm dicker Mörtelbelag. Erst dann beginnt die eigentliche Aufmauerung mit durch größere Blendsteine gegebenen Mauerfluchten. Der Mauerkern besteht aus kleinen Kalkbruchsteinen, die sich leicht schräg überlappen. Im Süden war dem Grabgebäude auf der ganzen Länge ein Anbau vorgegliedert, vermutlich eine offene Portikus mit einer Reihe von sechs Stützen im Abstand von 1,3 m von der Südwand und je einer Stütze an der Ost- und Westecke direkt an der Südwand. Die vier erhaltenen Einzelfundamente von der Osthälfte des Anbaus waren aus grossen römischen Spolien ohne Mörtelbindung gefügt (Abb. 1.2).

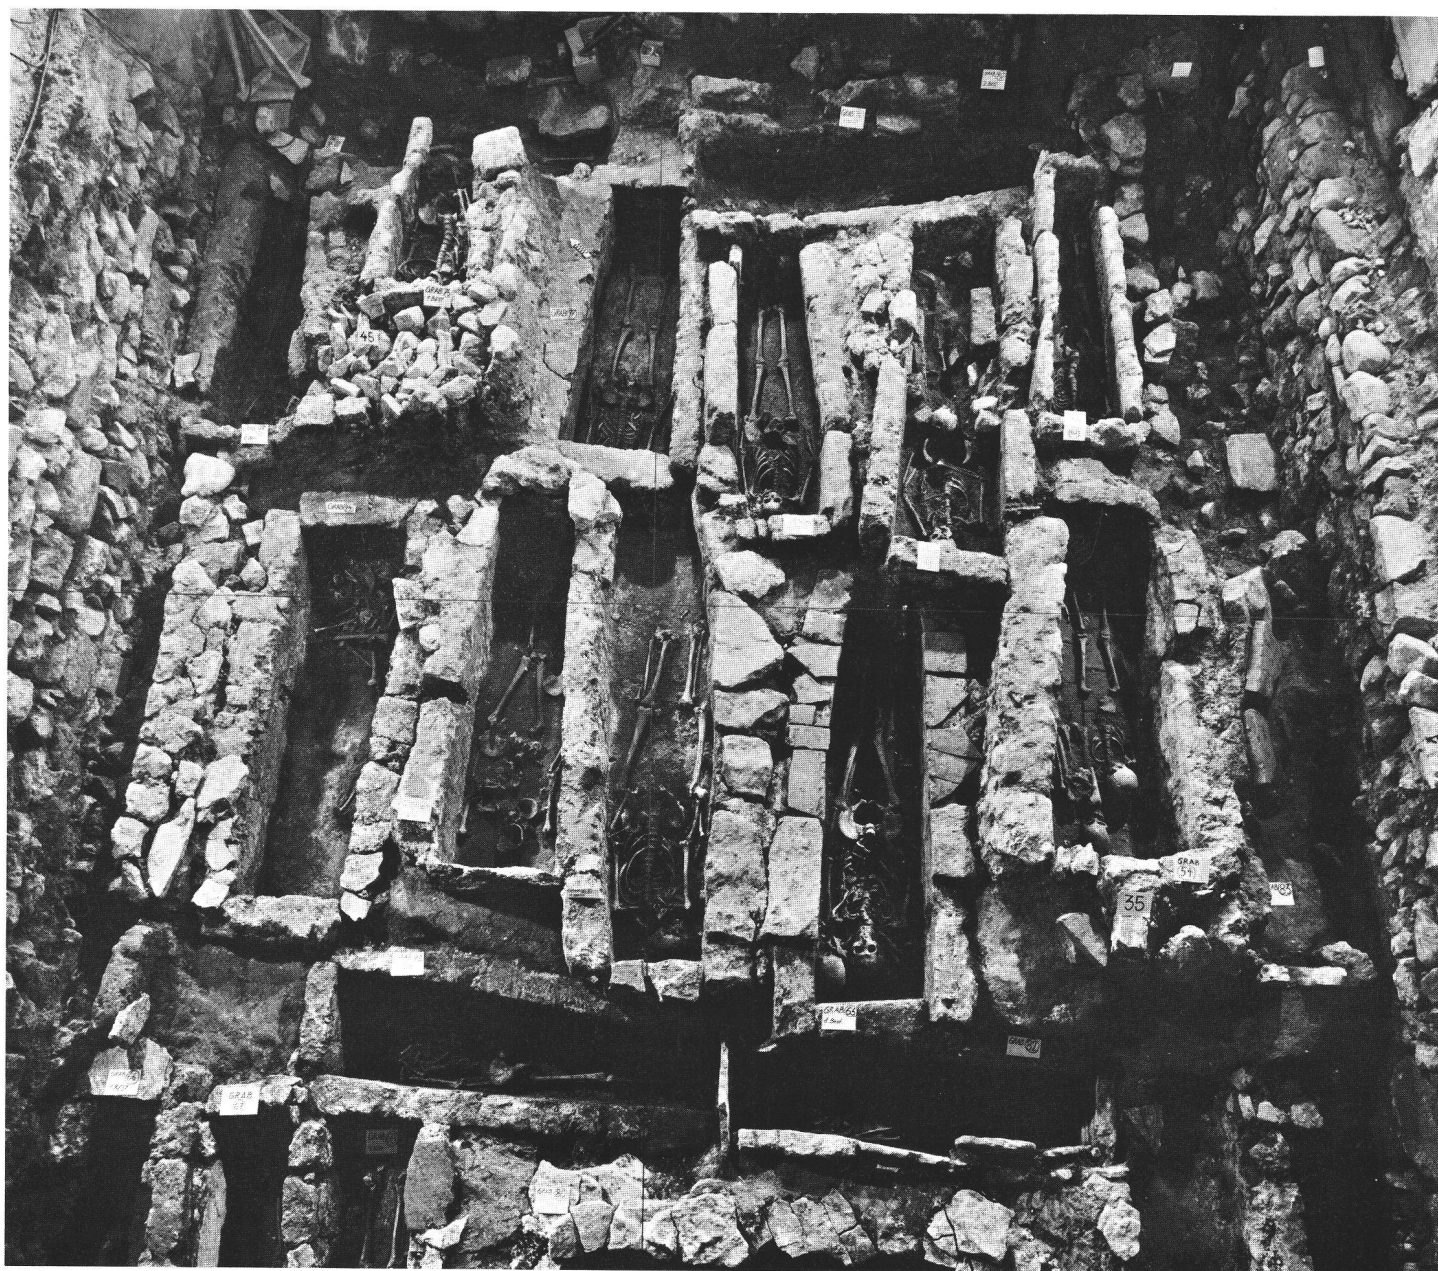
Abb. 6  
Blick auf die Gräber der Kirchen I und II.  
Foto ADB.  
Vue sur les tombes des églises I et II.  
Vista sulle tombe delle chiese I e II.

westecke sowie Teile der Südmauer erhalten. Der genaue Verlauf der Mauerfluchten lässt sich weitgehend aus der Lage von Steinkistengräbern (Abb. 6) ableiten, welche innen und aussen entlang den Schiffmauern angelegt wurden. Grabbeigaben (Abb. 7.8) zeigen, dass die Kirche I um 600 bereits bestanden hat und bis in die zweite Hälfte des 7. Jahrhunderts weiter diente. Querliegende Gräber im Osten (eines davon mit einem Fussende unter die Südmauer des Grabbaues geschoben) deuten an, wo der Choreinzug von Schiff I gelegen haben muss. Als Chorraum diente offenbar der genau auf der Längsachse des
