Die Ausgrabungen in der Kirche Biel-Mett BE

Hansjörg Lehner

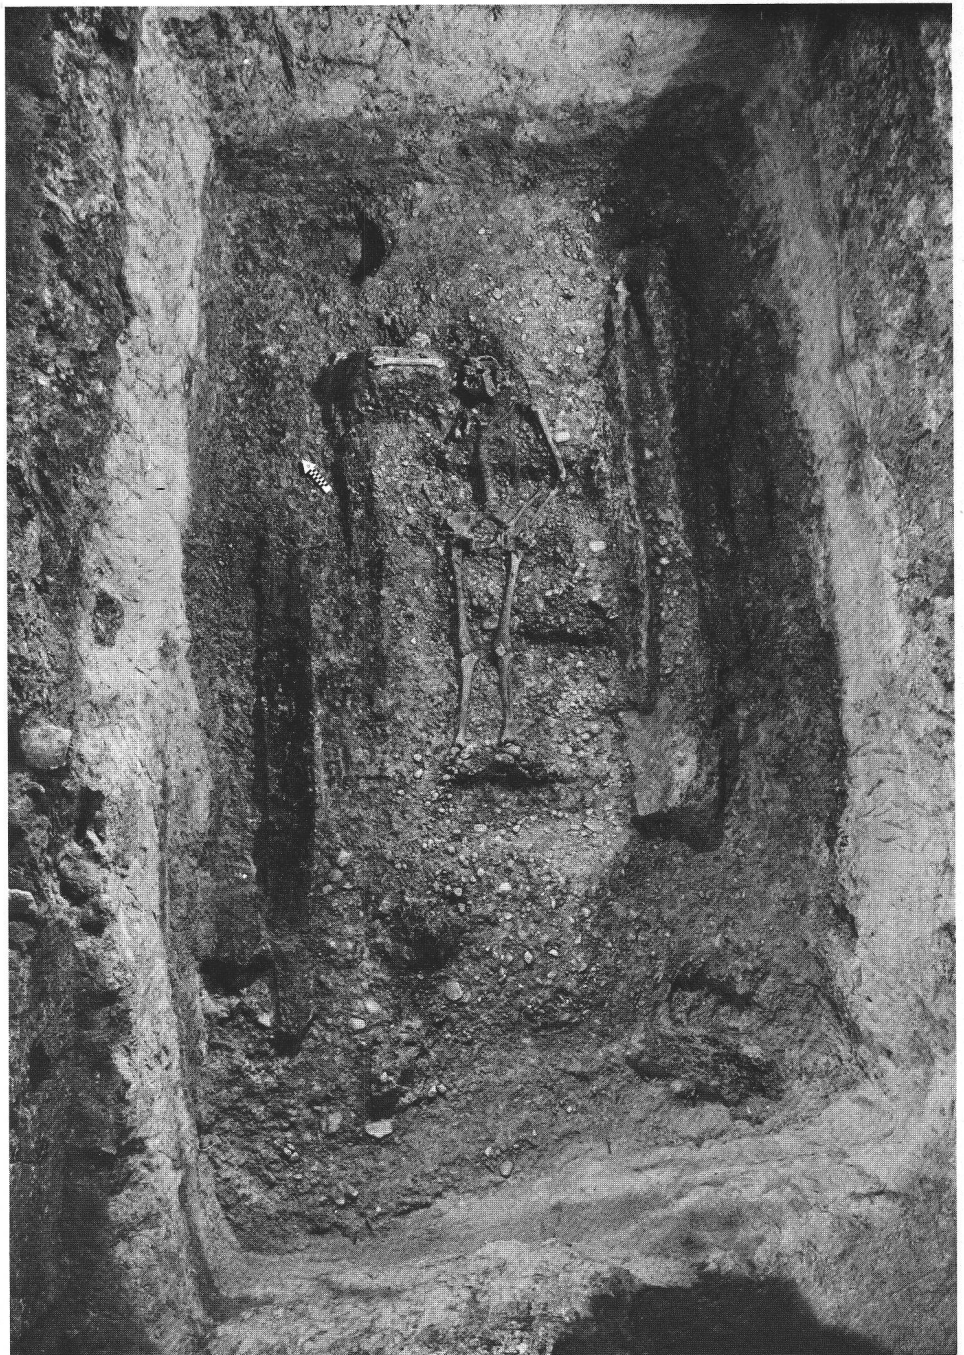
Abb. 3
 Spät Römisches Grab. Zu beiden Seiten des Skelettes die Reste der Holzbalken. Deutlich erkennbar die spätere Störung, durch die der Schädel und der rechte Arm in ihrer Lage verschoben wurden. Foto ADB.
 Tombe romaine tardive, avec les restes de la construction en bois.
 Tomba tardoromana con i resti della costruzione di legno.

Der Bestattete (Skelett eines erwachsenen Mannes) lag mit dem Kopf im Nordosten. Vier Eintiefungen (vor den Füßen, unter den Knien, oberhalb des Beckens, östlich des Schädels) deuten aber darauf hin, dass der Tote ursprünglich entweder auf einem Totenbrett oder in einem Sarg lag (Holzspuren fehlen), denn diese vier querliegenden Eintiefungen dürften von Querbalken herrühren, um deren Enden die Seile zum Herablassen des Toten geschlungen waren. Schädel und rechter Oberarm wurden bei einem noch in früher Zeit vorgenommenen Eingriff verschoben (Abb. 3).

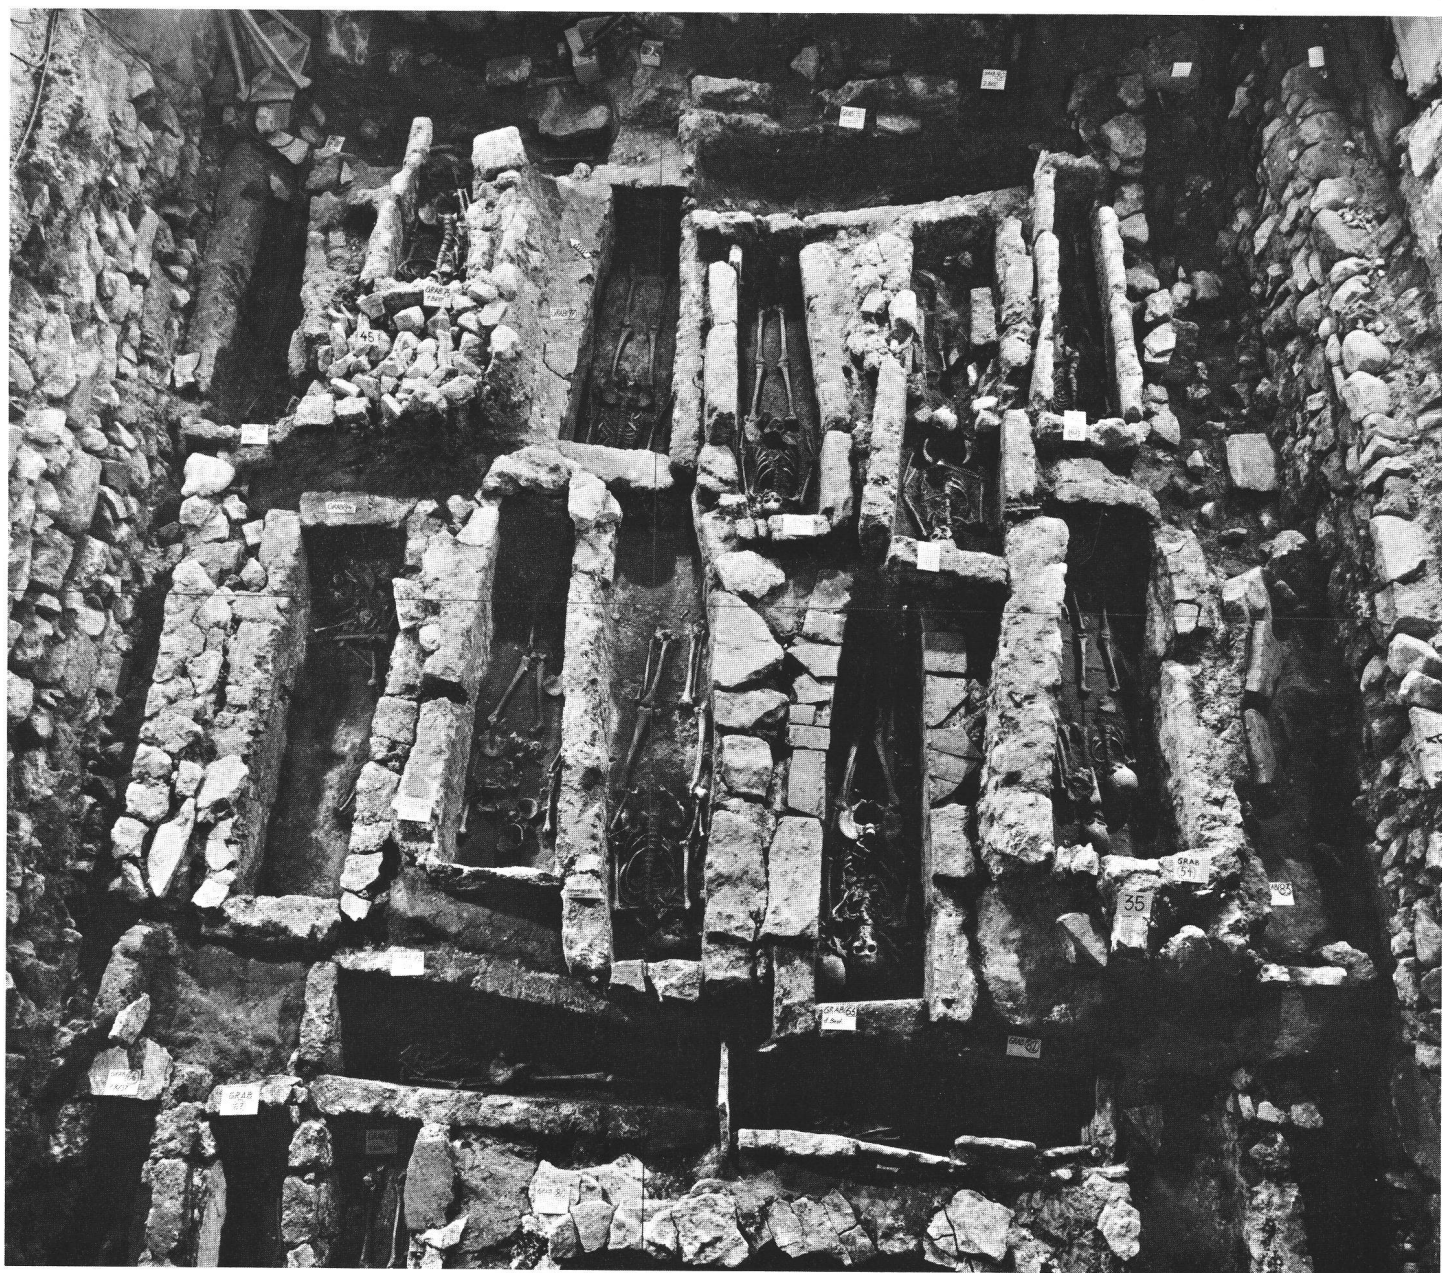
Abb. 6
Blick auf die Gräber der Kirchen I und II.
Foto ADB.
Vue sur les tombes des églises I et II.
Vista sulle tombe delle chiese I e II.

westecke sowie Teile der Südmauer erhalten. Der genaue Verlauf der Mauerfluchten lässt sich weitgehend aus der Lage von Steinkistengräbern (Abb. 6) ableiten, welche innen und aussen entlang den Schiffmauern angelegt wurden. Grabbeigaben (Abb. 7.8) zeigen, dass die Kirche I um 600 bereits bestanden hat und bis in die zweite Hälfte des 7. Jahrhunderts weiter diente. Querliegende Gräber im Osten (eines davon mit einem Fussende unter die Südmauer des Grabbaues geschoben) deuten an, wo der Choreinzug von Schiff I gelegen haben muss. Als Chorraum diente offenbar der genau auf der Längsachse des
