Zeitschrift: **Archäologie der Schweiz : Mitteilungsblatt der Schweizerischen Gesellschaft für Ur- und Frühgeschichte = Archéologie suisse : bulletin de la Société suisse de préhistoire et d'archéologie = Archeologia svizzera : bollettino della Società svizzera di preist**

Die Bergung der römischen Wandmalereien von Chur/Welschdörfli, Areal Ackermann

Alois Defuns und Josmar R. Lengler

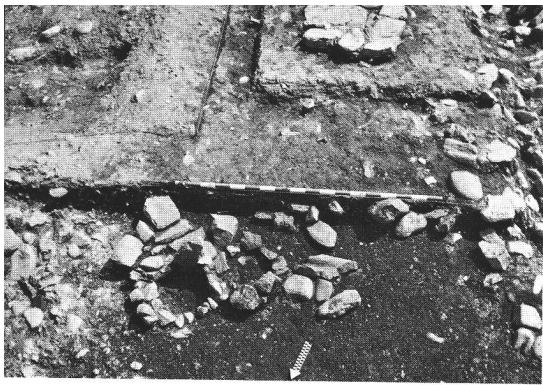
Abb. 2
Raum e« mit Pfostenlöchern und Herdstelle des 4. Jahrhunderts. Foto ADG.
Chambre e« avec trous de poteaux et foyer du 4e siècle.
Camera e« con buchi di pali e focolare del 4° secolo.

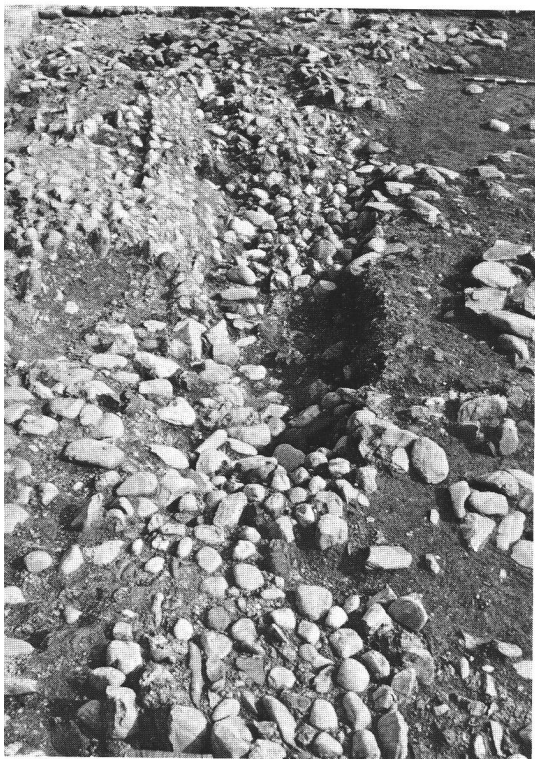
Abb. 3
Umgestürzte Wand. Foto ADG.
Paroi effondrée.
Muro crollato.

Bereits in den ersten Abstichen kamen auch die Mauern eines älteren Gebäudes von ca. 12 m Länge und 8,5 m Breite zum Vorschein, und es zeigte sich, dass man auch hier mit aufgehendem Mauerwerk rechnen konnte. Aus der Lage und Anhäufung des Einsturzschuttes war zu ersehen, dass die östliche Längswand sowie die Eingangspartie im Nordteil des Geländes bei einem Brand in sich zusammengebrochen war. Die westliche Längswand hingegen ist in einem Stück ins Gebäudeinnere umgestürzt. Die Mauer zeigte sich in der Horizontalen als sehr kompakt (Abb. 3). Ein kleiner Schnitt durch diese liegende Mauer brachte grössere bemalte Mörtelbrocken ans Tageslicht, die von der Innenseite der Wand stammen mussten. Man konnte daher mit einiger Wahrscheinlichkeit annehmen, dass die ganze Wand bemalt war und dass davon grössere Ausschnitte im Zusammenhang fassbar sein könnten. Auf dieses Ziel hin waren die darauffolgenden Arbeiten ausgerichtet. Vorerst wurde die Mauer in der Fläche - Steinlage um Steinlage - sorgfältig abgetragen. Um jede Erschütterung zu vermeiden, wurde ausschliesslich von Hand gearbeitet, bis schliesslich nur noch die Negativabdrücke der Mauersteine im Innenputz übrig blieben. So lagen schliesslich die Rückseiten von fünf grossen

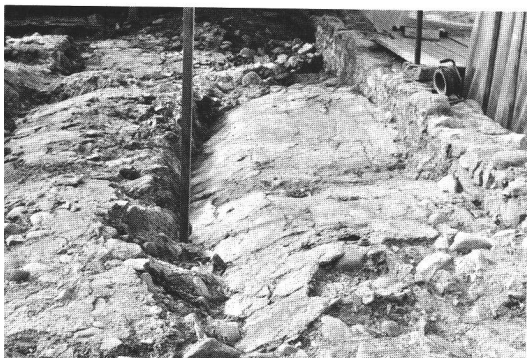
Abb. 4
Freigelegte Verputzfläche. Foto ADG.
Surface d'enduit dégagé.
Superficie incamiciata messa a giorno.

Wandpartien und des in den Rissstellen eher stark fragmentierten Materials zur Bergung vor (Abb. 4). Die Vorbereitungsarbeiten zur Bergung dauerten mit Unterbrüchen etwa drei Monate und wurden in Zusammenarbeit zwischen dem ADG und dem Rätischen Museum durchgeführt. Leiter dieser Aktion war Josmar R. Lengler, Restaurator des Museums. Die schliesslich im Oktober gehobenen fünf grossen und fünf kleinen Wandpartien sowie die genau lokalisierbaren kleineren Fragmente erge-

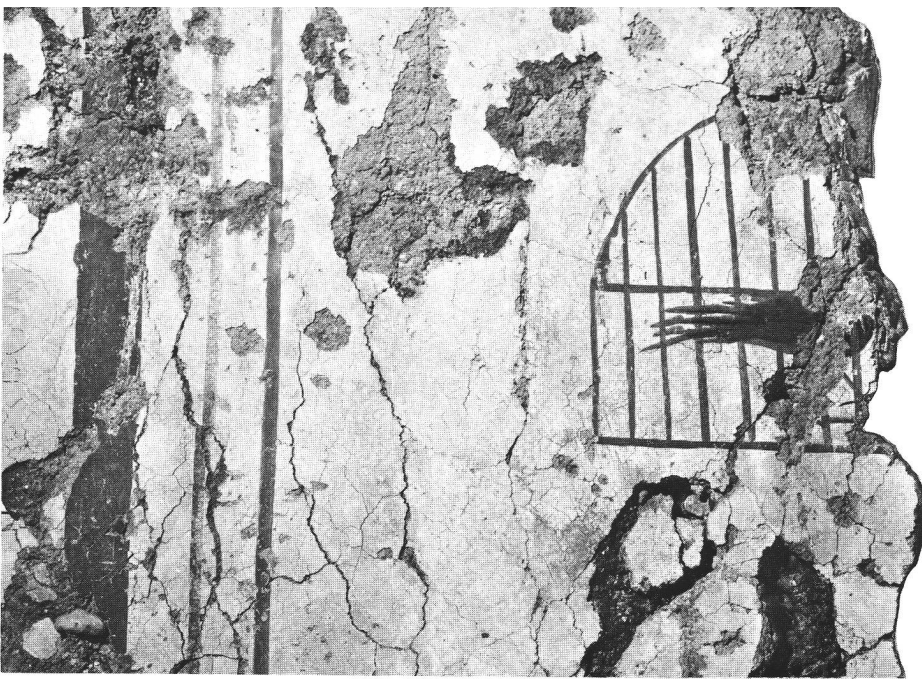
Abb. 6-8
 Details der Wandmalerei mit Vogelkäfig (6),
 Merkur (7) sowie der Sockelzone mit der Ein-
 teilung der Panneaux (8). Fotos R. Reinhardt.
 Détails de la peinture murale avec cage d'oiseau
 (6), représentation de Mercure (7), et du socle
 et ses divisions en panneaux (8).
 Parte della pittura murale con gabbia per uccelli
 (6), rappresentazione di Mercurio (7) e dello
 zoccolo con suddivisione in panelli.

Panneau 1: Dieses Panneau ist durch zwei senkrechte, 4 cm breite, braun- bis blutrote Bänder sowie durch je eine grauschwarze und rote bzw. ockerfarbige Begleitlinie abgegrenzt. In diesem Feld erkennt man in ca. 2,90 m Höhe ein Vogelbauer mit einem Vogel (einer sprechenden Elster, *pica salatrix*?), beides in blutroter Farbe gehalten (Abb. 6). Vermutlich aus dem nicht vollständig erhaltenen, rechts anschliessenden Panneau sind Fragmente einer Darstellung von Hahn und Hennen geborgen worden.

Panneau 2: Die senkrechten, roten
 Bänder sind hier etwas breiter, näm-
 lich 5,5 cm links und 4,5 cm rechts.
 Die Begleitlinien sind mit denen auf
 Panneau 1 identisch. In diesem Haupt-
 feld ist eine Merkurfigur mit Herold-
 stab und Geldbörse, ohne Flügelhelm
 und Flügelstiefel, dargestellt. Die Figur
 selber ist hauptsächlich in blutroter
 Farbe gehalten, nur einige Details, wie
 z. B. Faltenwurf des Mantels, Muskel-
 partien und Gesichtszüge sind mit hel-
 ler Farbe angedeutet. Die Augen sind
 mit schwarzer Farbe nachgezogen
 (Abb. 7).

Unterhalb der Inschrift ist, ebenfalls
 sekundär, ein Tier, vermutlich ein
 Esel, unsorgfältig in roter Farbe auf-
 gepinselt (Abb. 8).
