Artikel: Der Bergung der römischen Wandmalereien von Chur/Welschdörfli, Areal Ackermann

Die Bergung der römischen Wandmalereien von Chur/Welschdörfli, Areal Ackermann

Alois Defuns und Josmar R. Lengler

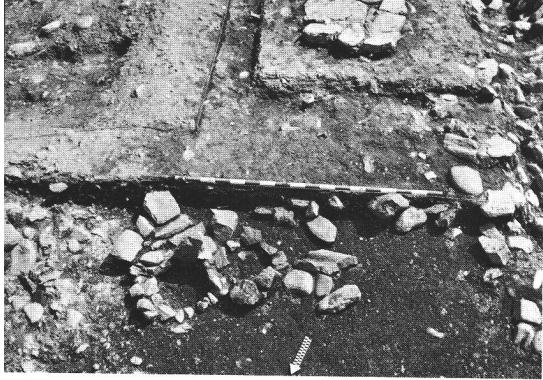
Abb. 2
Raum e« mit Pfostenlöchern und Herdstelle des 4. Jahrhunderts. Foto ADG.
Chambre e« avec trous de poteaux et foyer du 4e siècle.
Camera e« con buchi di pali e focolare del 4° secolo.
