Die römischen Gebäude in Kaiseraugst-Schmidmatt

Autor(en): **Müller, Urs**

Zeitschrift: **Archäologie der Schweiz : Mitteilungsblatt der Schweizerischen Gesellschaft für Ur- und Frühgeschichte = Archéologie suisse : bulletin de la Société suisse de préhistoire et d'archéologie = Archeologia svizzera : bollettino della Società svizzera di preist**

Band (Jahr): **8 (1985)**

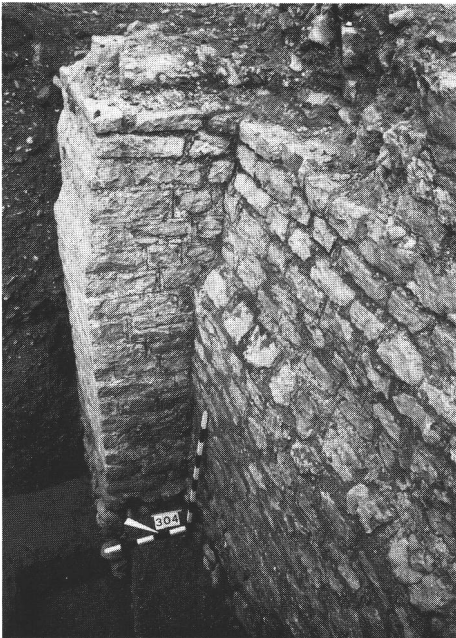
Abb. 5
Zufahrt (3): Stützpfiler an Mauerwinkel (MR 3/MR 5) mit zwei Fasen – von Osten.
Accès (3): contrefort épaulant un angle (MR 3/MR 5), avec deux retranches. Vue de l'Est.
Accesso (3): pilastro di sostegno all'angolo dei muri (MR 3/MR 5) con due scalette – da est.

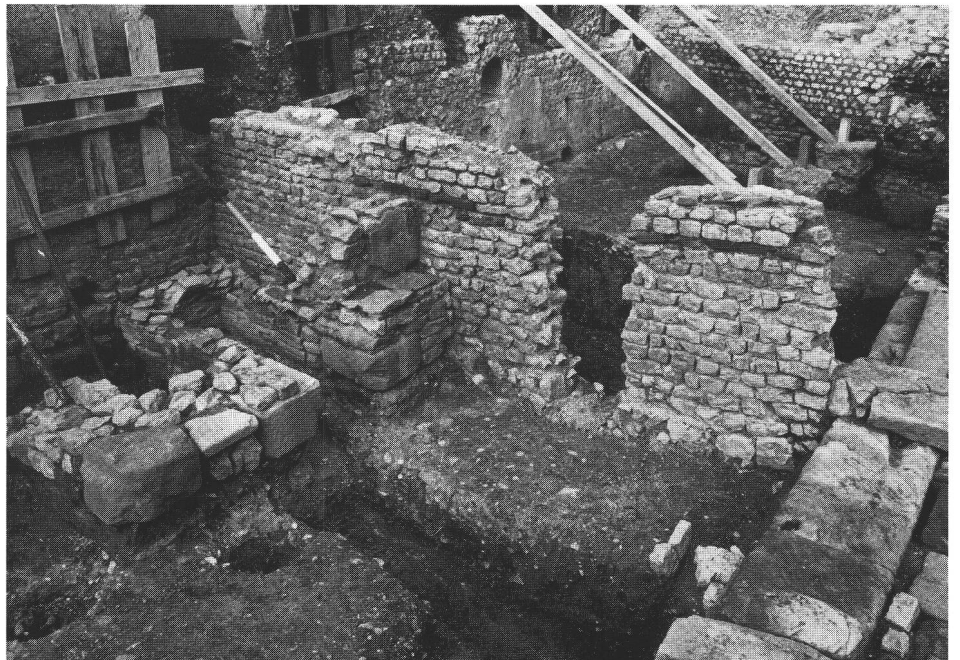
Abb. 8c
 Blick auf die Nordostecke von
 Raum 1 mit der Räucher-
 kammer.
 Vue de l'angle N-E du local 1,
 avec le fumoir.
 Vista sull'angolo nord-est del
 locale 1 con la camera per
 affumicare.

In die Nordostecke ist ein Winkel aus Kalksteinmauerwerk (MR 12/MR 14) eingezogen, dessen Südwestecke mit einem Sandsteinquader verstärkt ist. In diesen Nebenraum ist von Süden her ein Ofen mit einer 30 cm breiten Um-mauerung aus Leistenziegelfragmen-ten eingebaut. Insgesamt sind 13

Rauchgasabzüge aus Hohlziegeln ein-gelassen, an der Längs-und Schmalseite sowie diagonal in den beiden Ecken der Feuerraumwand. Zwei Sandstein-quader flankieren die Einfeuerung. Im Nordostwinkel ist die Ofenmauer ab Kniehöhe eingezogen; so entstand ein 95 x 35 cm grosses Ofenbänklein, das mit Ziegeln belegt als Werkfläche dien-te (Abb. 8c).

Sieben Rippenknochen wohl einer Speckseite, die sich neben dem Ofen fanden, legen eine Interpretation als Räucher-kammer nahe. Eine gleiche Anlage wurde auch in Insula 23 gefun-den⁴.

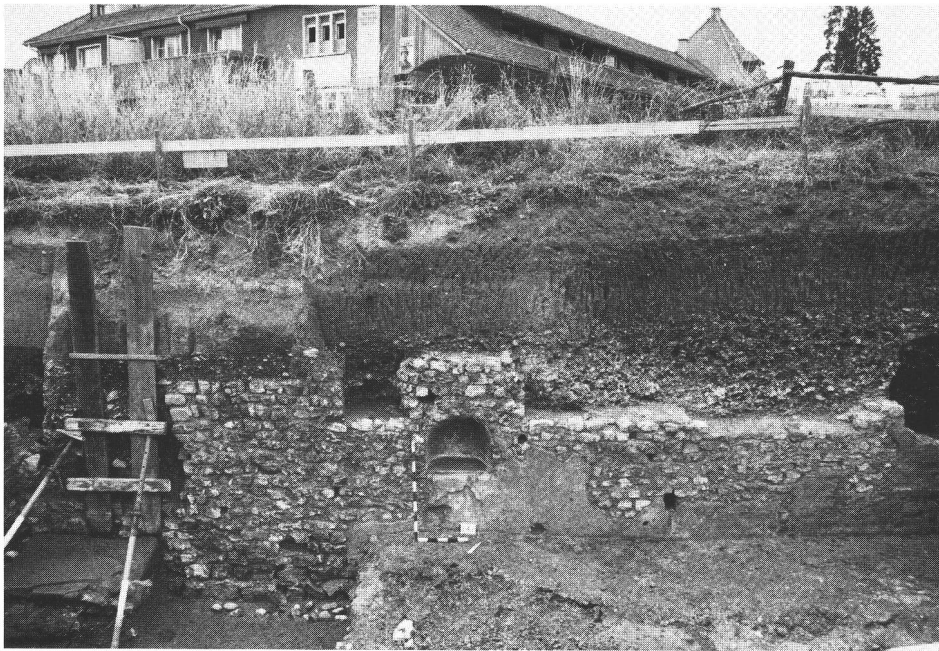
Abb. 9a
Blick auf die Nordmauer von Raum 2 (Keller Ost) mit Türe (links; verspiess) mit vorgelegter Sandsteinplatte. Davor sind die hölzernen Stufen gerade noch erkennbar. »Durchreiche« und Nische. Rechts beginnt sich die Vorratskammer abzuzeichnen (vgl. Abb. 9b).

Der trapezförmige Keller (2) (9,2 / 8,6 x 6,05 m) war über eine 2,25 m breite Sandsteinschwelle mit Innenanschlag vom Hof (4) her zu betreten. Dieser Raum war im Gegensatz zu Keller 1 nicht gefangen, sondern besass zwei Durchgänge: nach Norden gelangte man über eine Tannenholztreppe mit breiter Sandsteinplatte vor der Schwel-le (Abb. 9a) zu den höher gelegenen

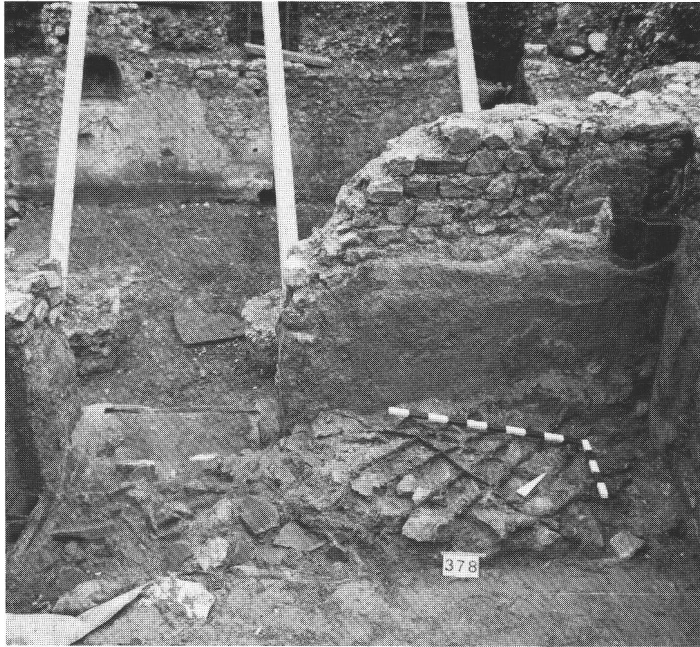
Abb. 12b
 In der Nordostecke lag auf dem
 verstürzten Dach ein vom Nachbar-
 haus heruntergefallenes Fenstergitter.
 Dans l'angle NE, le grillage d'une
 fenêtre de la maison voisine a chu
 sur la toiture effondrée.
 Nell'angolo nord-est è stato trovato
 un graticolato caduto da una casa
 vicina sul tetto crollato.

Auch in diesem Zimmer fehlte die Brandschicht nicht. Am Boden lag der Rest eines heruntergest rzten, verkohlten Holzbalkens. An einer anderen Stelle fand sich ein Bronzetablett. Auf dem ins Zimmer verst rzten Ziegeldach lag ein 1,35 x 1,2 m grosses eisernes Fenstergitter (Abb. 12b), das vom Obergeschoss eines benachbarten

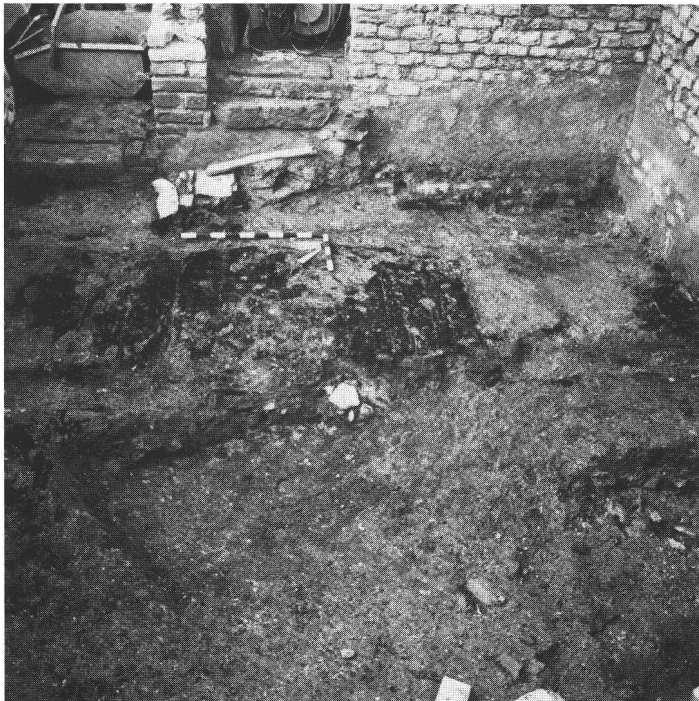
Abb. 13a
 Der Tannenbretterboden in der
 Stube 9.
 Le plancher en sapin de la
 chambre 9.
 Il suolo di tavole di pino nella
 camera 9.

Ein parallel zu den Längswänden verlegter, verkohlter Bretterboden (Abb. 13a) konnte nur noch teilweise erfasst werden. Die rund 1,5 m langen und 25 cm breiten Tannenzbretter waren mit Eisennägeln auf mindestens vier Unterlagsbalken aufgenagelt, die ihrerseits auf einer Planierschicht über einem (älteren) Mörtelboden auf einem Kalksteinbett lagen. In der Westecke des Raumes befindet sich eine Feuerstelle (Cheminée) mit sechslagiger Ziegelummauerung (Abb. 13b).

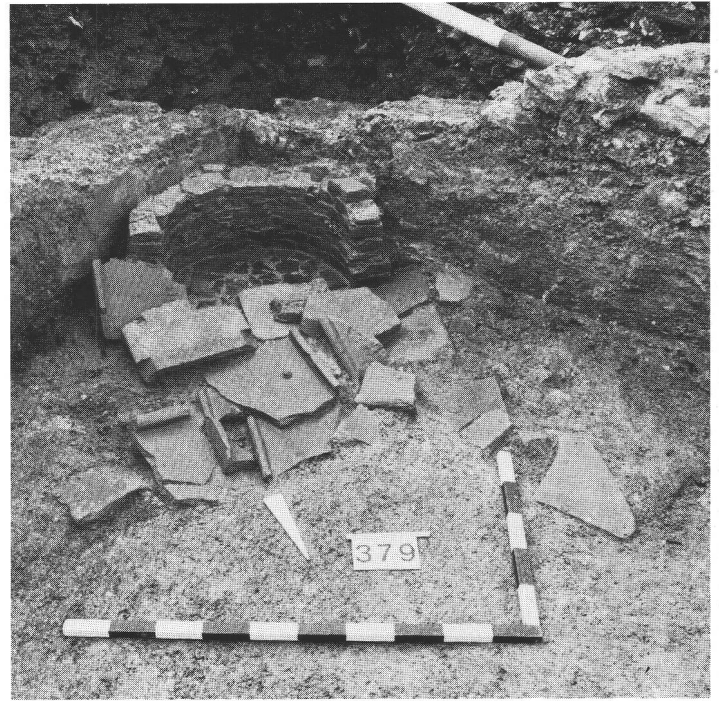
Abb. 13b
 Der offene Kamin (»Cheminée«) in
 der Südwestecke.
 Cheminée dans l'angle SE.
 Il camminetto aperto nell'angolo
 sud-ovest.

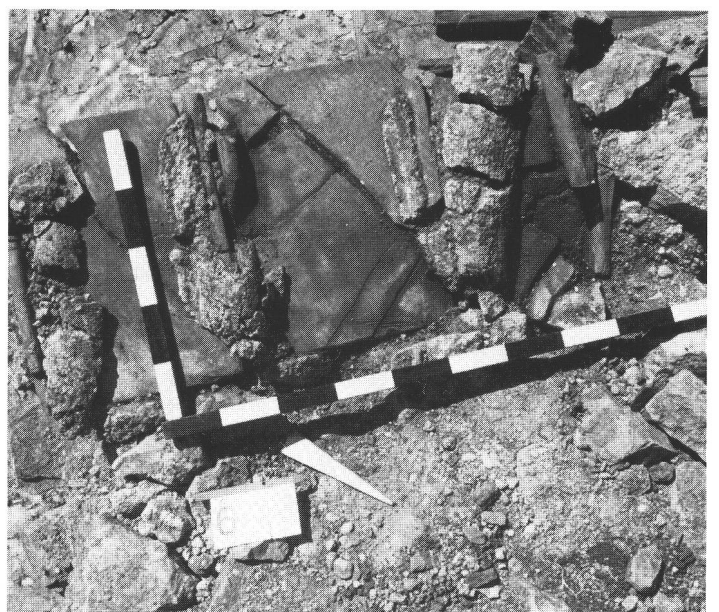
Abb. 14e
 Detail der im Verband verstürzten
 Ziegelreihe.
 Tuiles en chaînage.
 Fila di mattoni caduta in globo.
