Zu den spätbronzezeitlichen Befestigungen auf dem Risibuck bei Rudolfingen ZH

Autor(en): **Hasenfratz, Albin**

Zeitschrift: **Archäologie der Schweiz : Mitteilungsblatt der Schweizerischen Gesellschaft für Ur- und Frühgeschichte = Archéologie suisse : bulletin de la Société suisse de préhistoire et d'archéologie = Archeologia svizzera : bollettino della Società svizzera di preist**

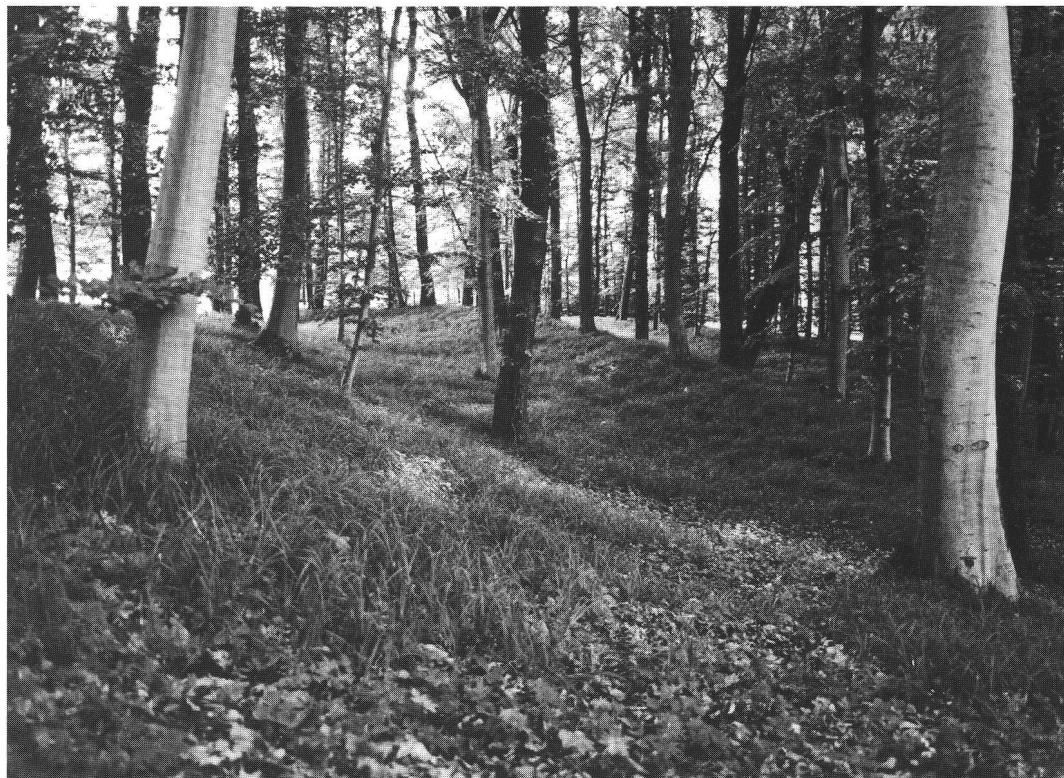
Abb. 3
 Blick auf inneren Graben und Wall des Hauptwerks aus Südwesten. Im Vordergrund innerer Umfassungsgaben.
 Vue du fossé interne et du rempart principal.
 Vista sulla fossa interna e sul baluardo capitale.

Werfen wir als erstes einen Blick auf den stärksten Teil der Befestigungen, nämlich auf das die Spornfläche abriegelnde Hauptwerk (Abb. 3). Wie bei modernen Festungsbauten bilden auch bei den meisten prähistorischen Wallanlagen mehrere einzelne Befestigungselemente das Hauptwerk. Diese Elemente, zur Hauptsache Hindernisse, als solche im einzelnen oft nicht unbedingt wirkungsvoll, erfüllten ihren Zweck erst dadurch, dass sie in ein System von Abfolge und Distanz gebunden waren. Das Hauptwerk der Rudolfinger Anlage wies nun sechs einzelne Befestigungselemente auf, die sich aus der Feindrichtung folgendermassen aneinanderreichten:
